ZÁVĚREČNÁ ZPRÁVA 21-2017

**STAVEBNĚ TECHNICKÉHO PRŮZKUMU S OHLEDEM NA VÝSKYT AZBESTU V OBJEKTU MATEŘSKÉ
ŠKOLY, ZŠ LYČKOVO NÁMĚSTÍ, PRAHA 8**

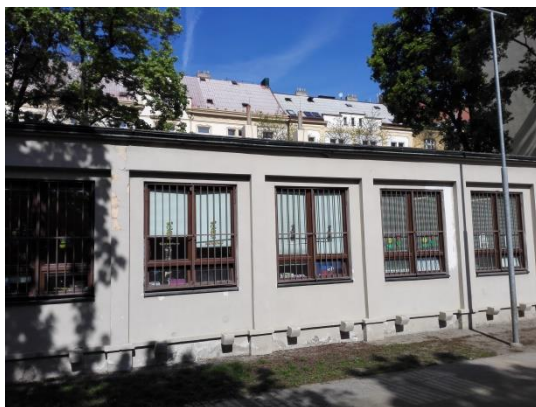
obrázek č.1

Předmětem průzkumu byl objekt jednopodlažní, zděný objekt (obrázek č.1). Objekt má sedlovou střechu s mírným sklonem (obrázek č.2) a hydroizolační souvrství je provedeno z modifikovaných bitumenových pásů s posypem.

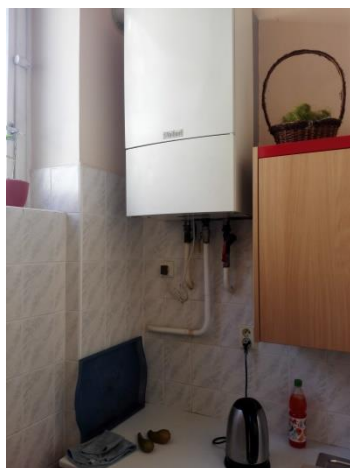
obrázek č.3

V objektu je ústřední vytápění plynovým kotlem (obrázek č.3) s rozvodem do deskových radiátorů. Vnitřní kanalizace je pak ve viditelných částech provedena z azbestocementových tvarovek (obrázek č.4).

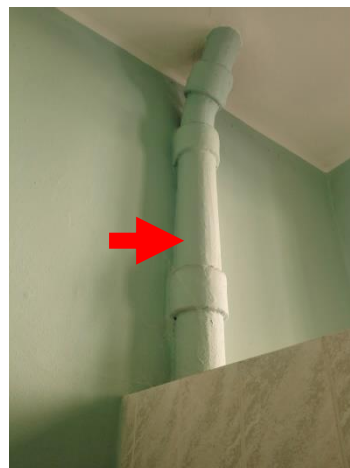
obrázek č.4

- azbestocementové tvarovky jako vyústění původních komínových těles
- azbestocementové kanalizační tvarovky

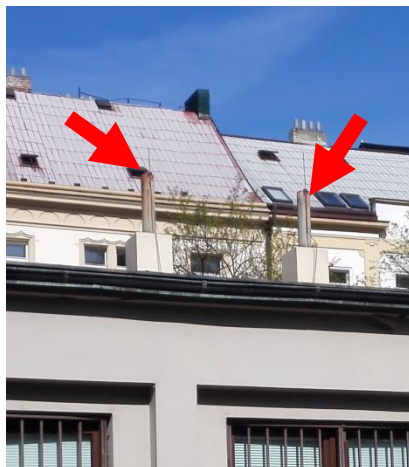
obrázek č.5

Nad střešní rovinu vystupují dvě zděná komínová tělesa, ze kterých vystupuje azbestocementová tvarovka (obrázek č.5). V objektu pak byly v minulosti vyměněny okenní výplně za nové plastové s dvojskly (obrázek č.6). Elektroinstalace v objektu je vedena pod povrchem omítek bez materiálů pro zvýšení požární odolnosti.
