## dendrologický průzkum v Praze při ZŠ Glowackého

9/ 2023

Dendrologický průzkum

PRŮVODNÍ ZPRÁVA

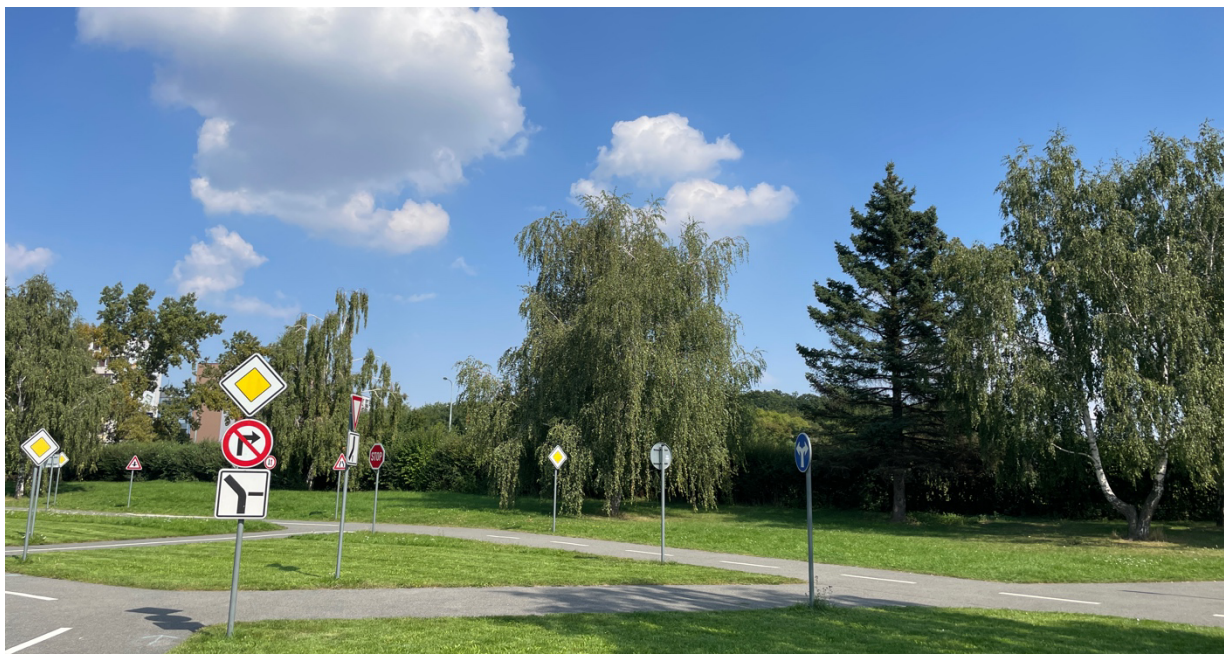
Foto č. 1: západní části dominují břízy bělokoré (*Betula pendula*)

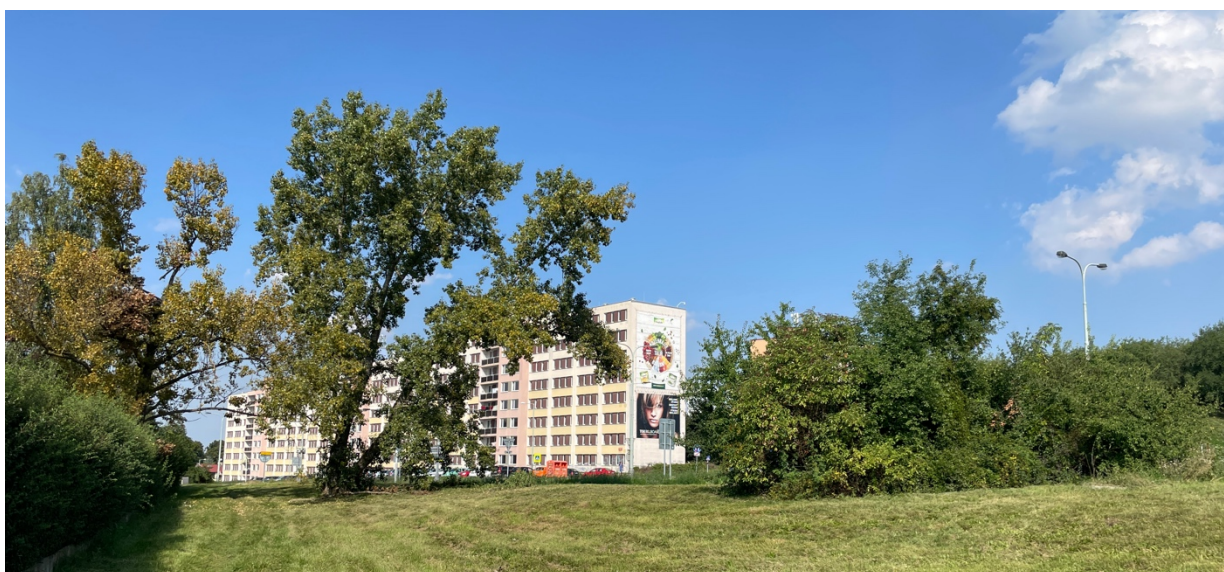
Foto č. 2: východní část je tvořena několika druhově pestrými, zapojenými porosty a topolem kanadským (*Populus x canadensis*)

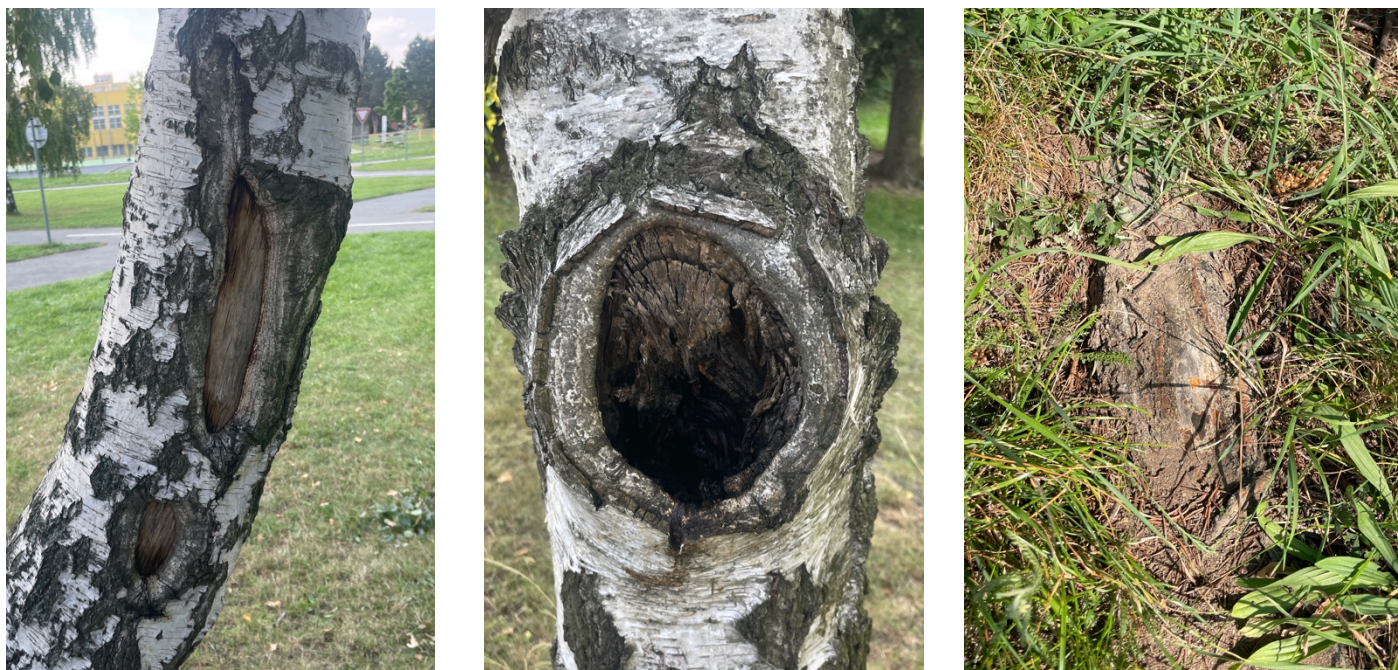
U části inventarizovaných dřevin byly nalezeny běžné defekty, které mírně snižují provozní bezpečnost stávajících dřevin. Občas jsou pozorovány i defekty, které mohou vést k omezení stability dřeviny, jako jsou tlakové vidlice.

Foto č. 3-5: defekty nalezené na inventarizovaných dřevinách
