STAVEBNĚ TECHNICKÝ PRŮZKUM S OHLEDEM NA VÝSKYT AZBESTU

DĚTSKÝCH JESLÍCH, MIROVICKÁ 1228/6, PRAHA 8, 182 00

Stavebně technický průzkum s ohledem na výskyt azbestu

AXON Consulting s.r.o.

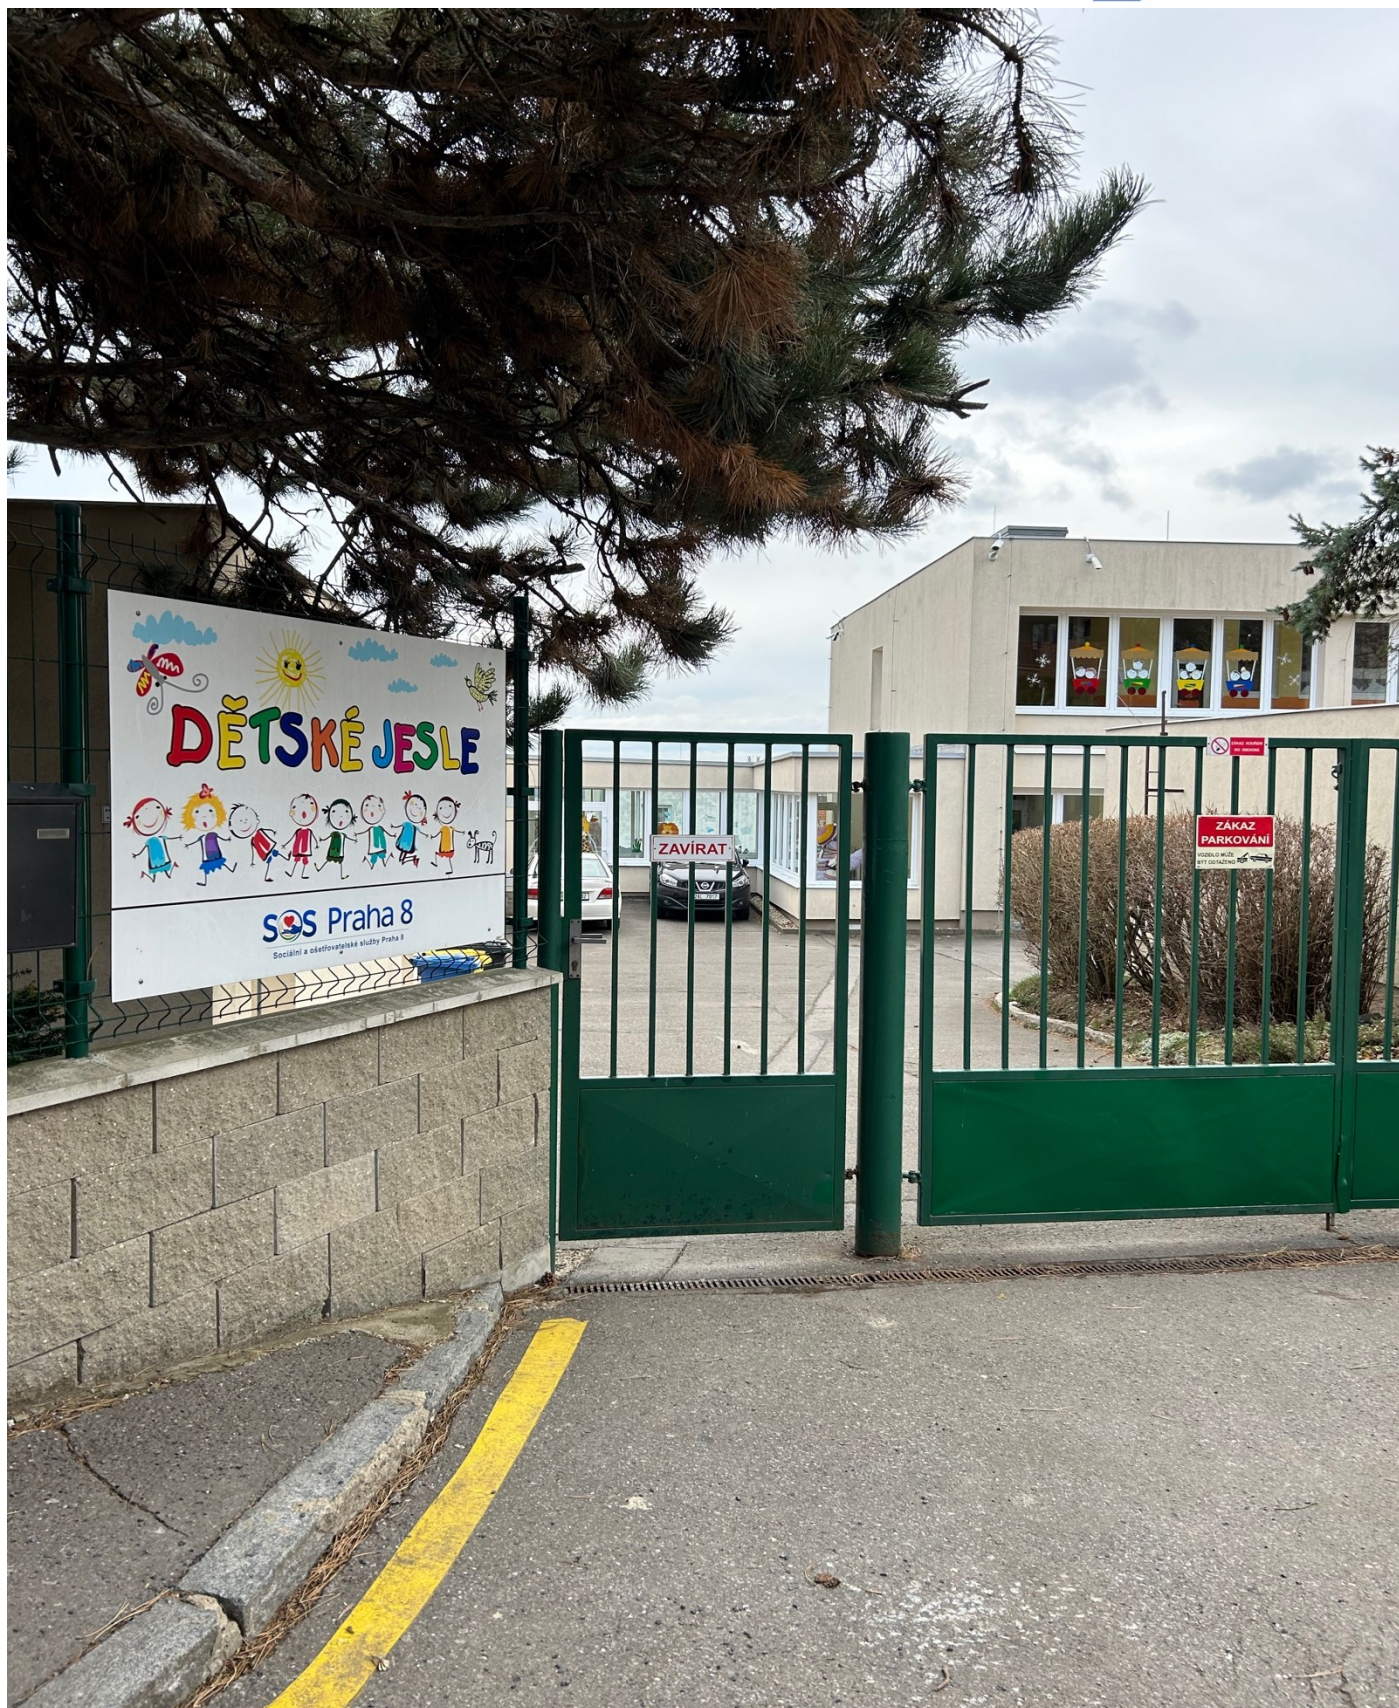
Obrázek 1 hlavní vstup

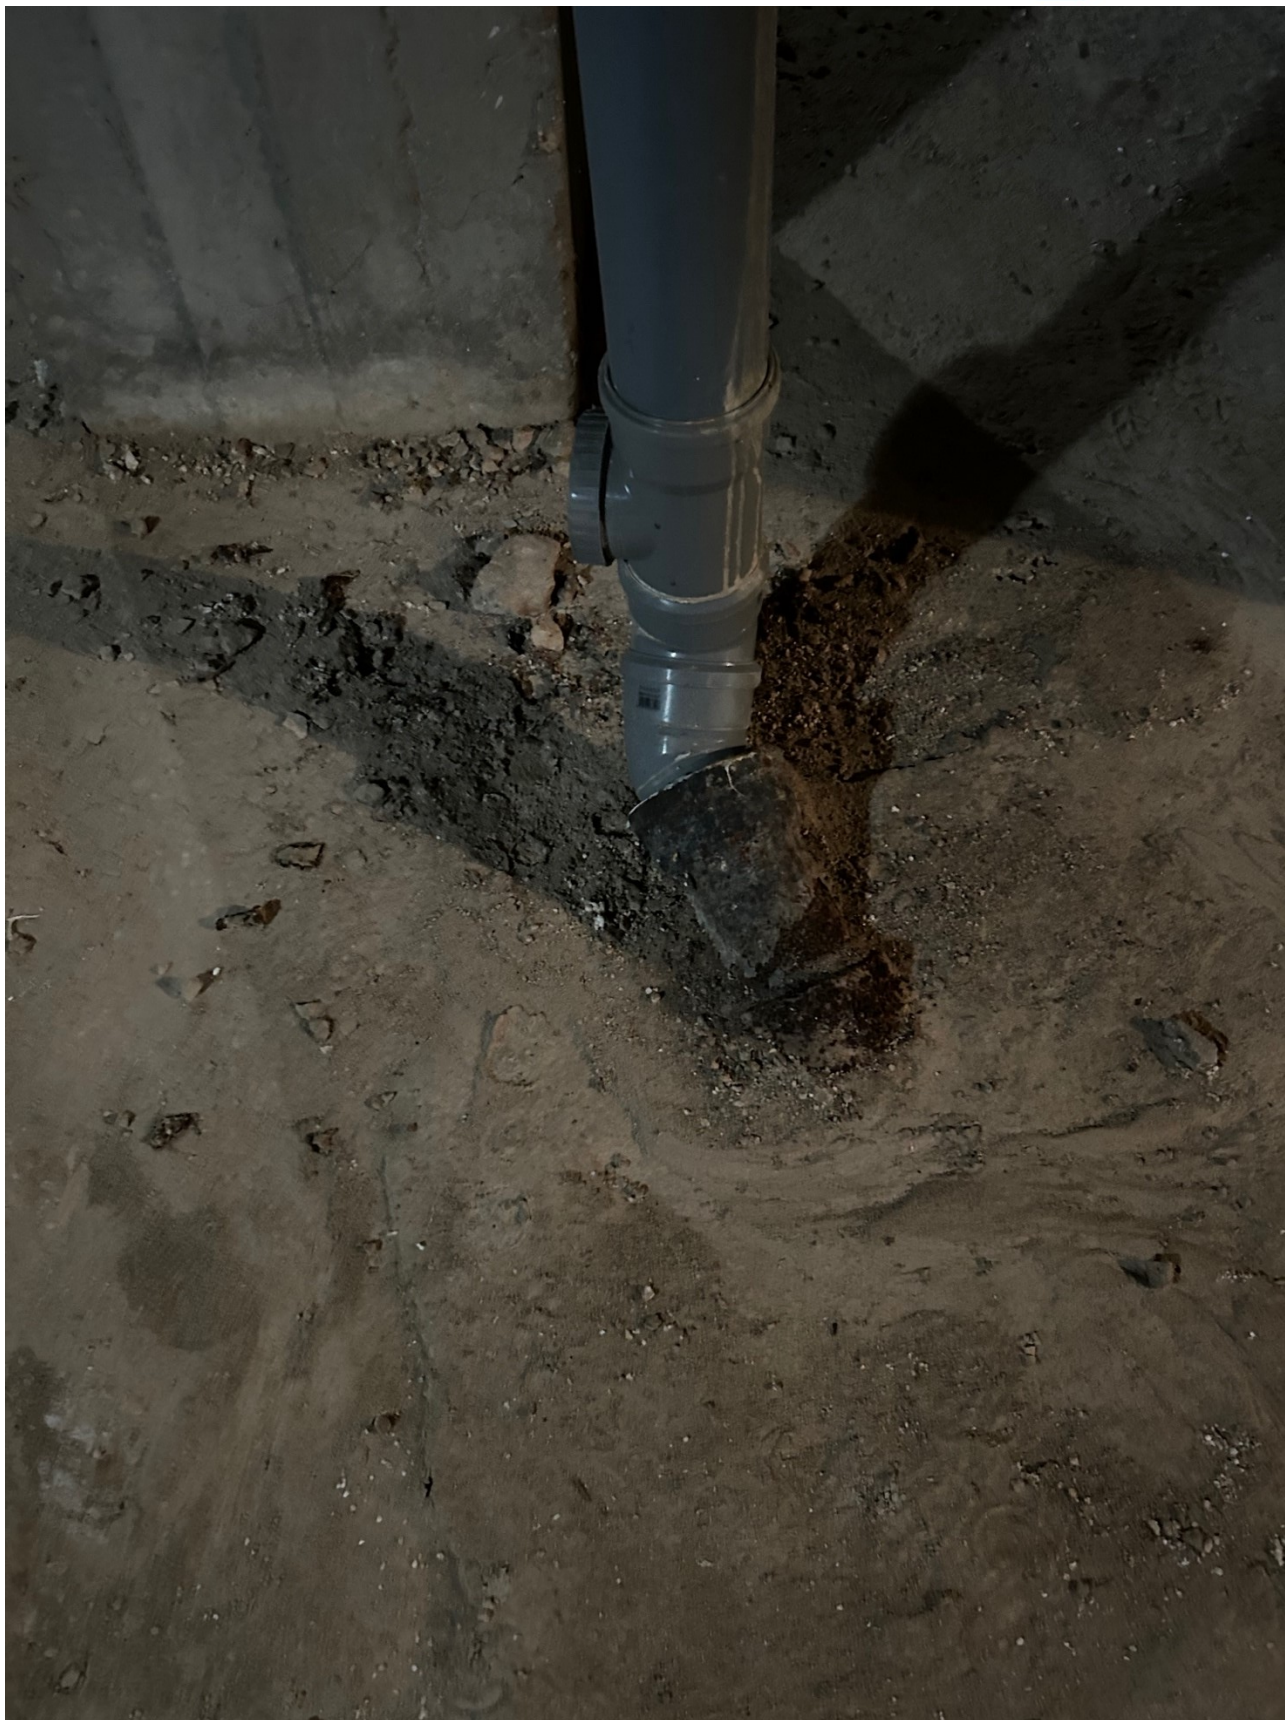
Obrázek 2 suterén napojení kanalizace

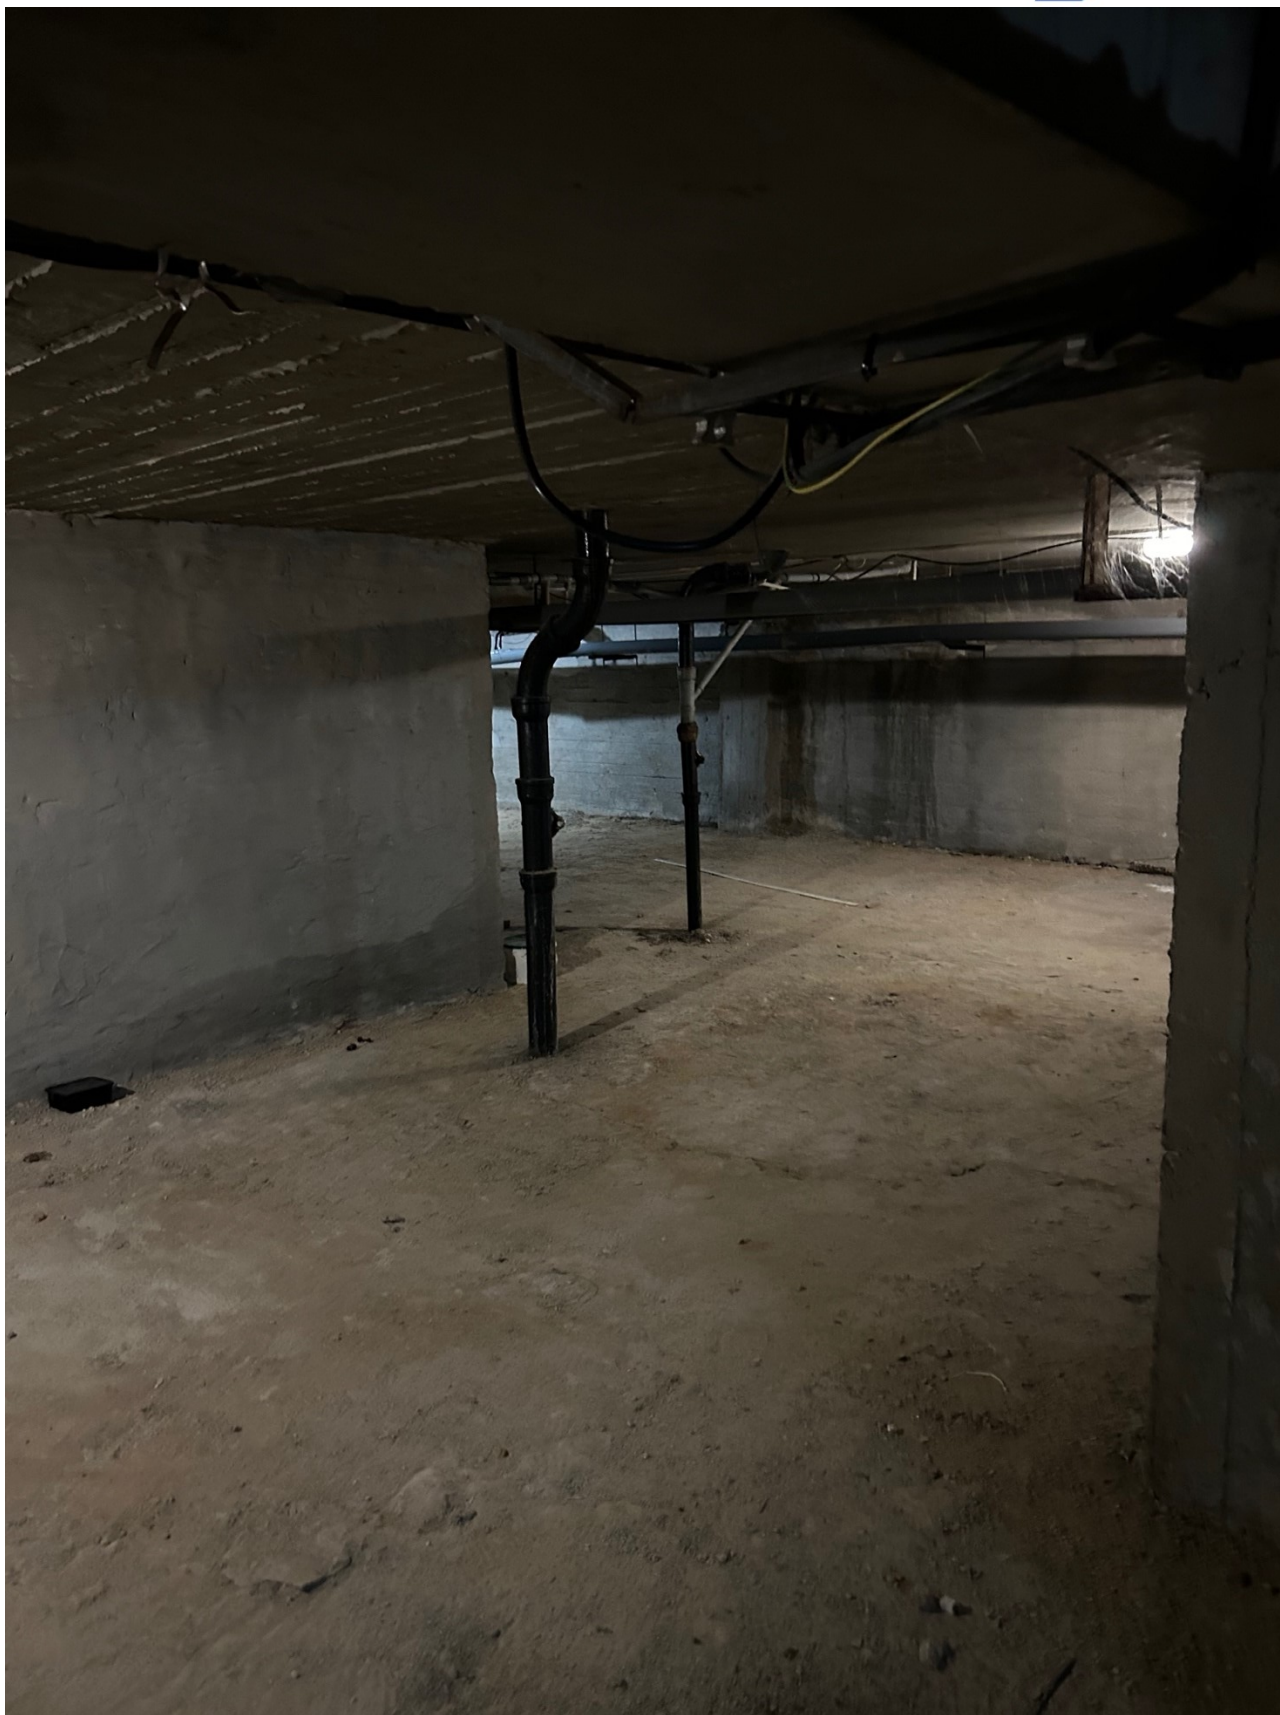
Obrázek 3 suterén kanalizace

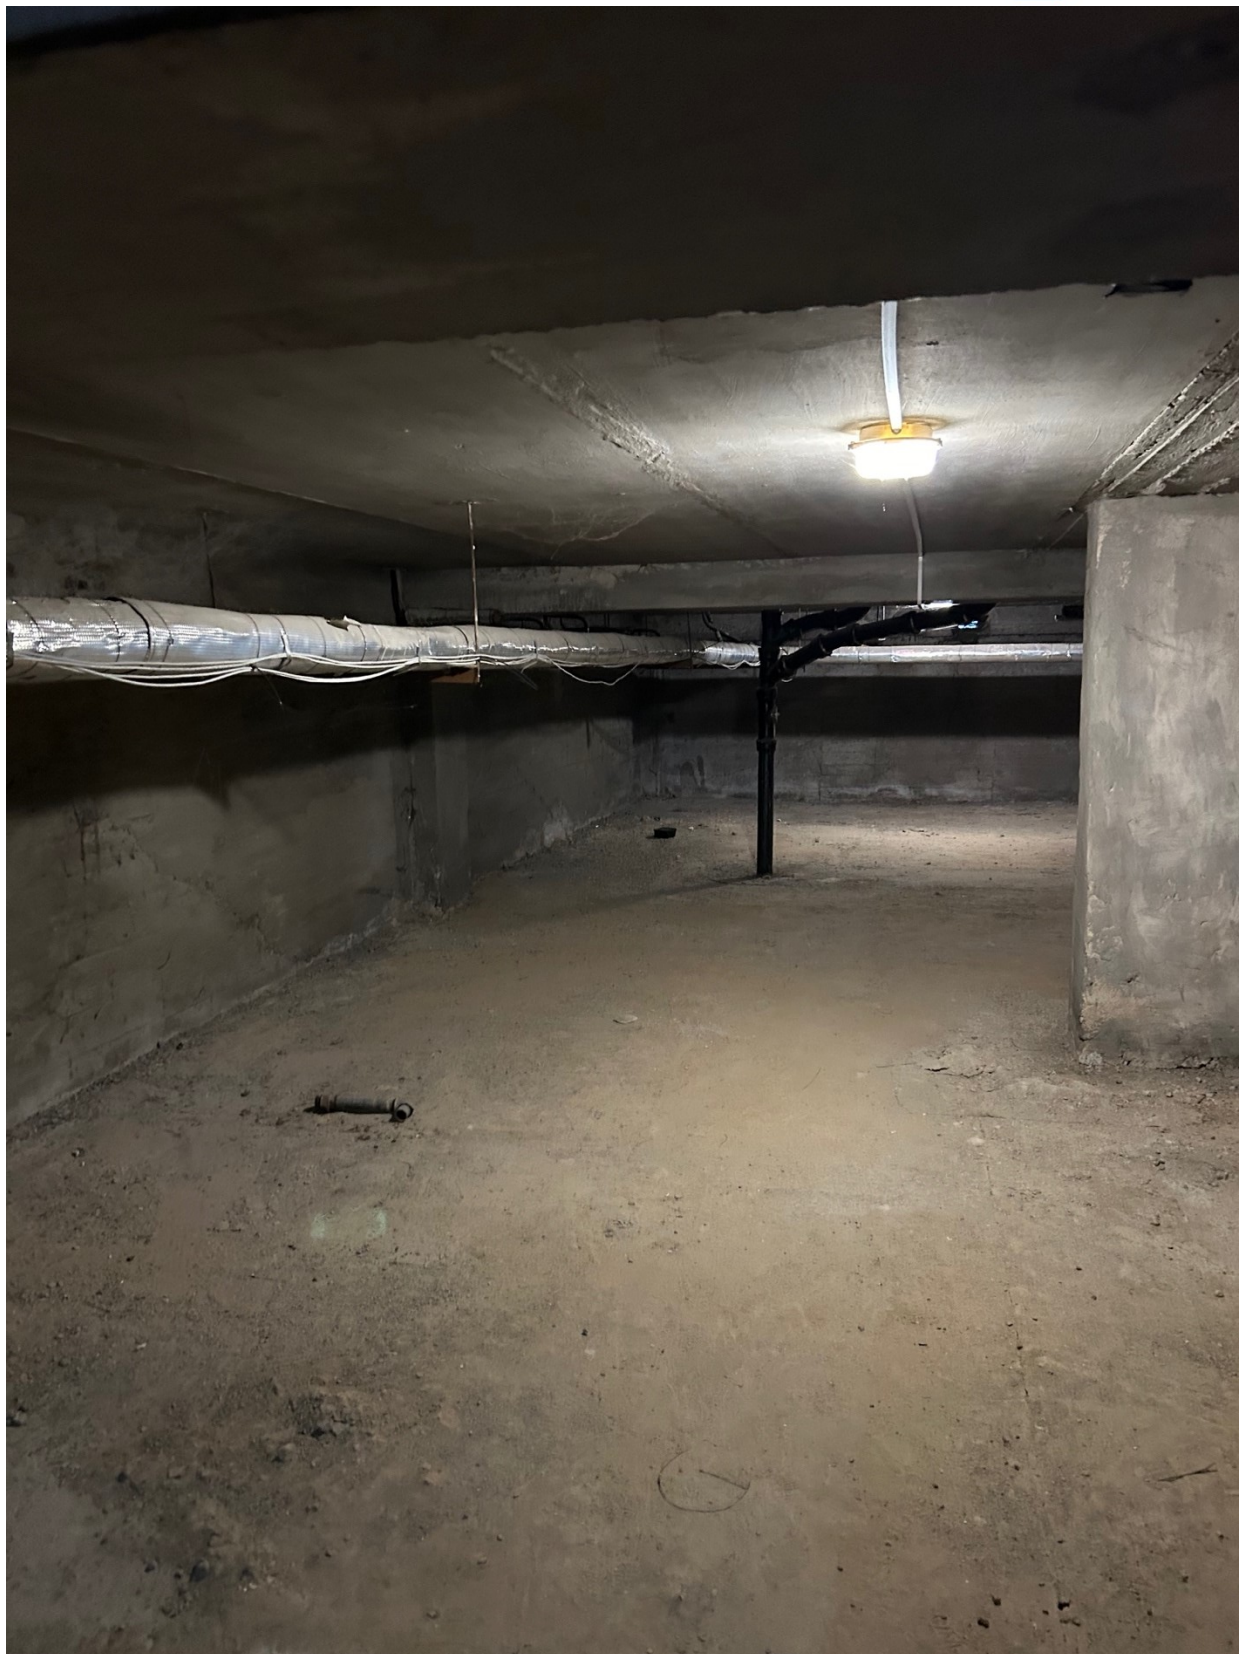
Obrázek 4 suterén rozvody topné soustavy

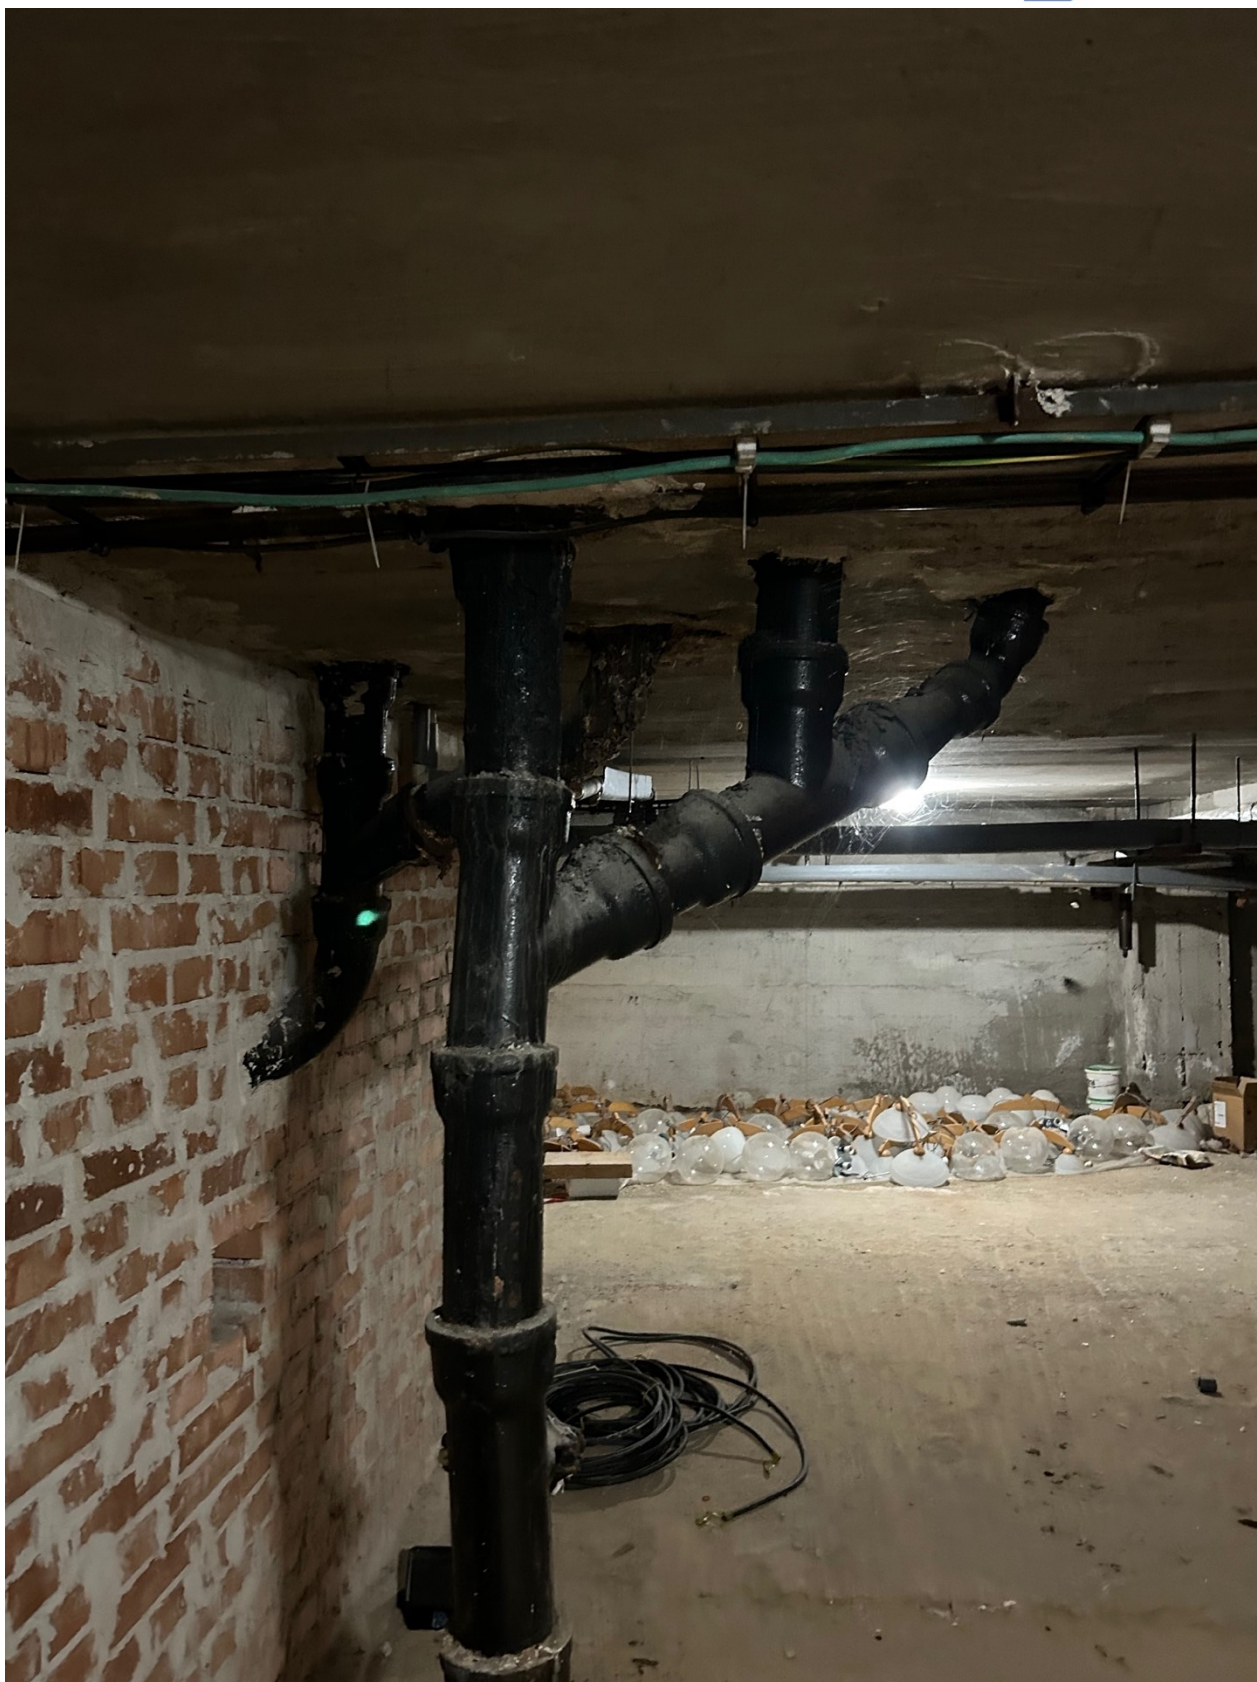
Obrázek 5 kanalizace

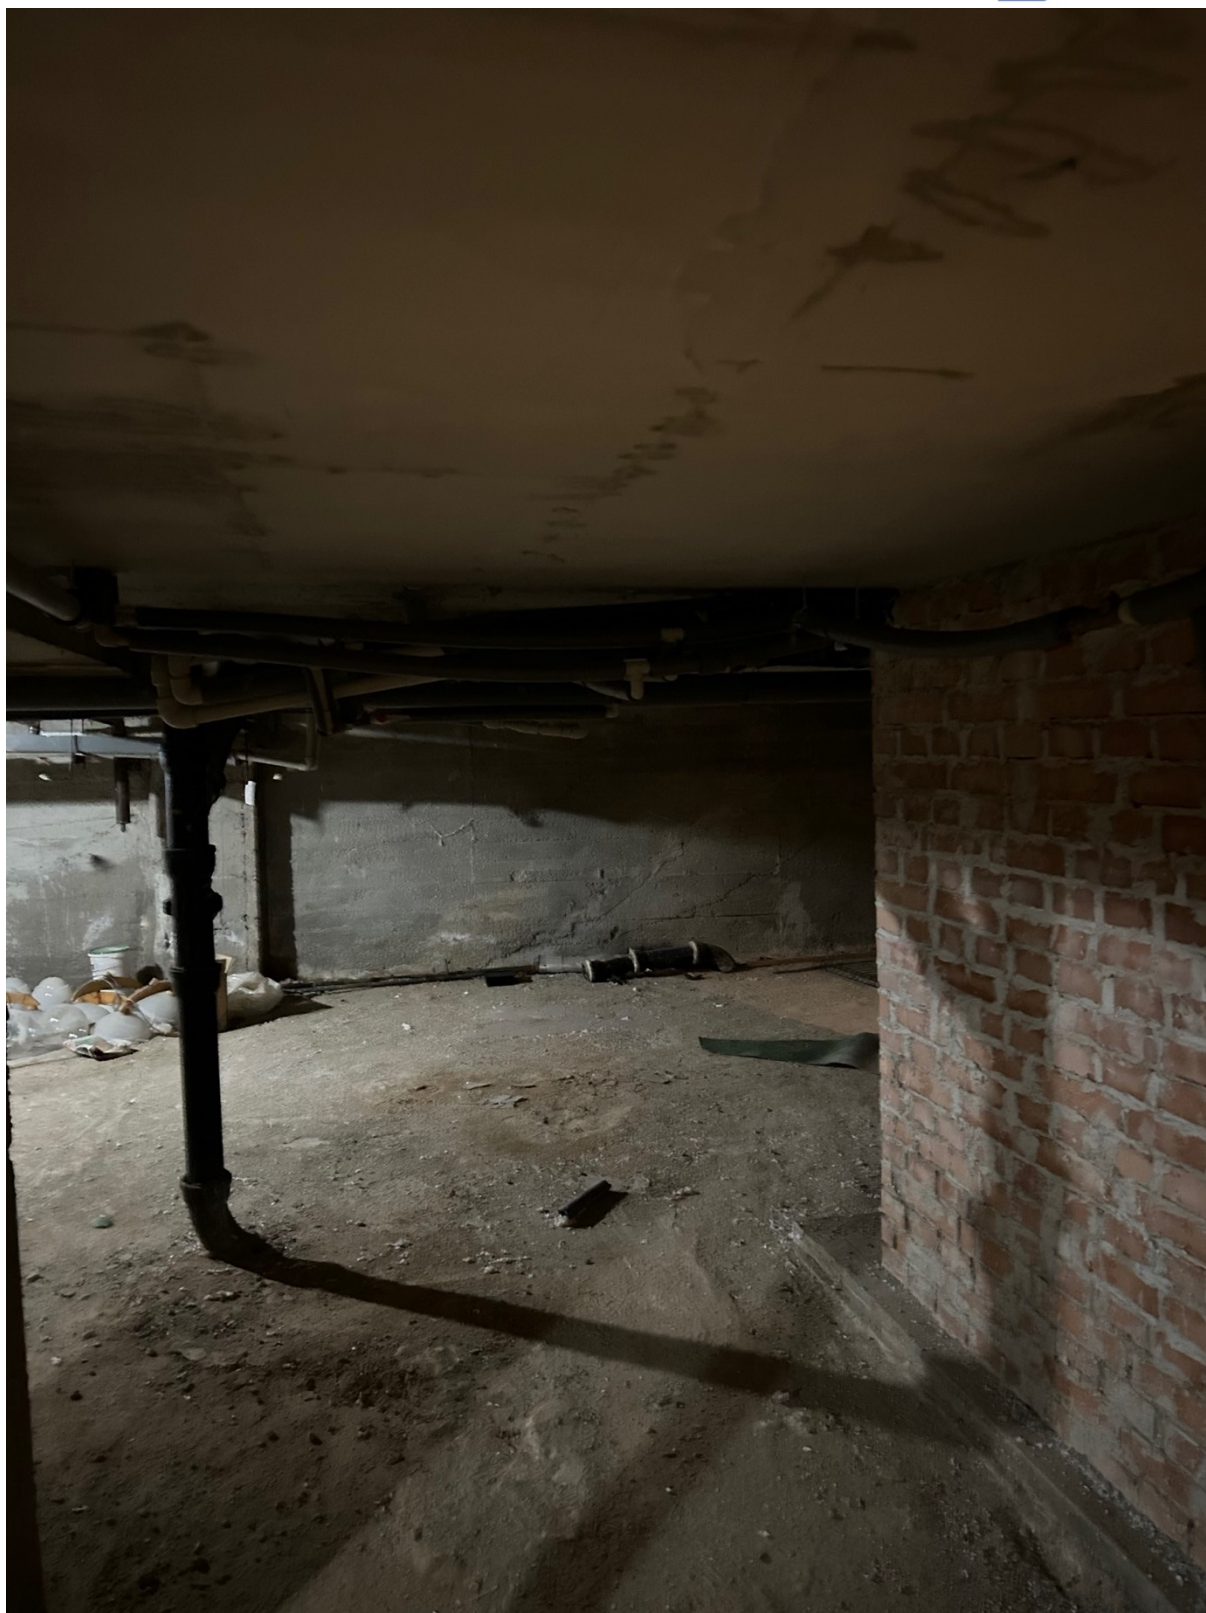
Obrázek 6 suterén podvěšené rozvody

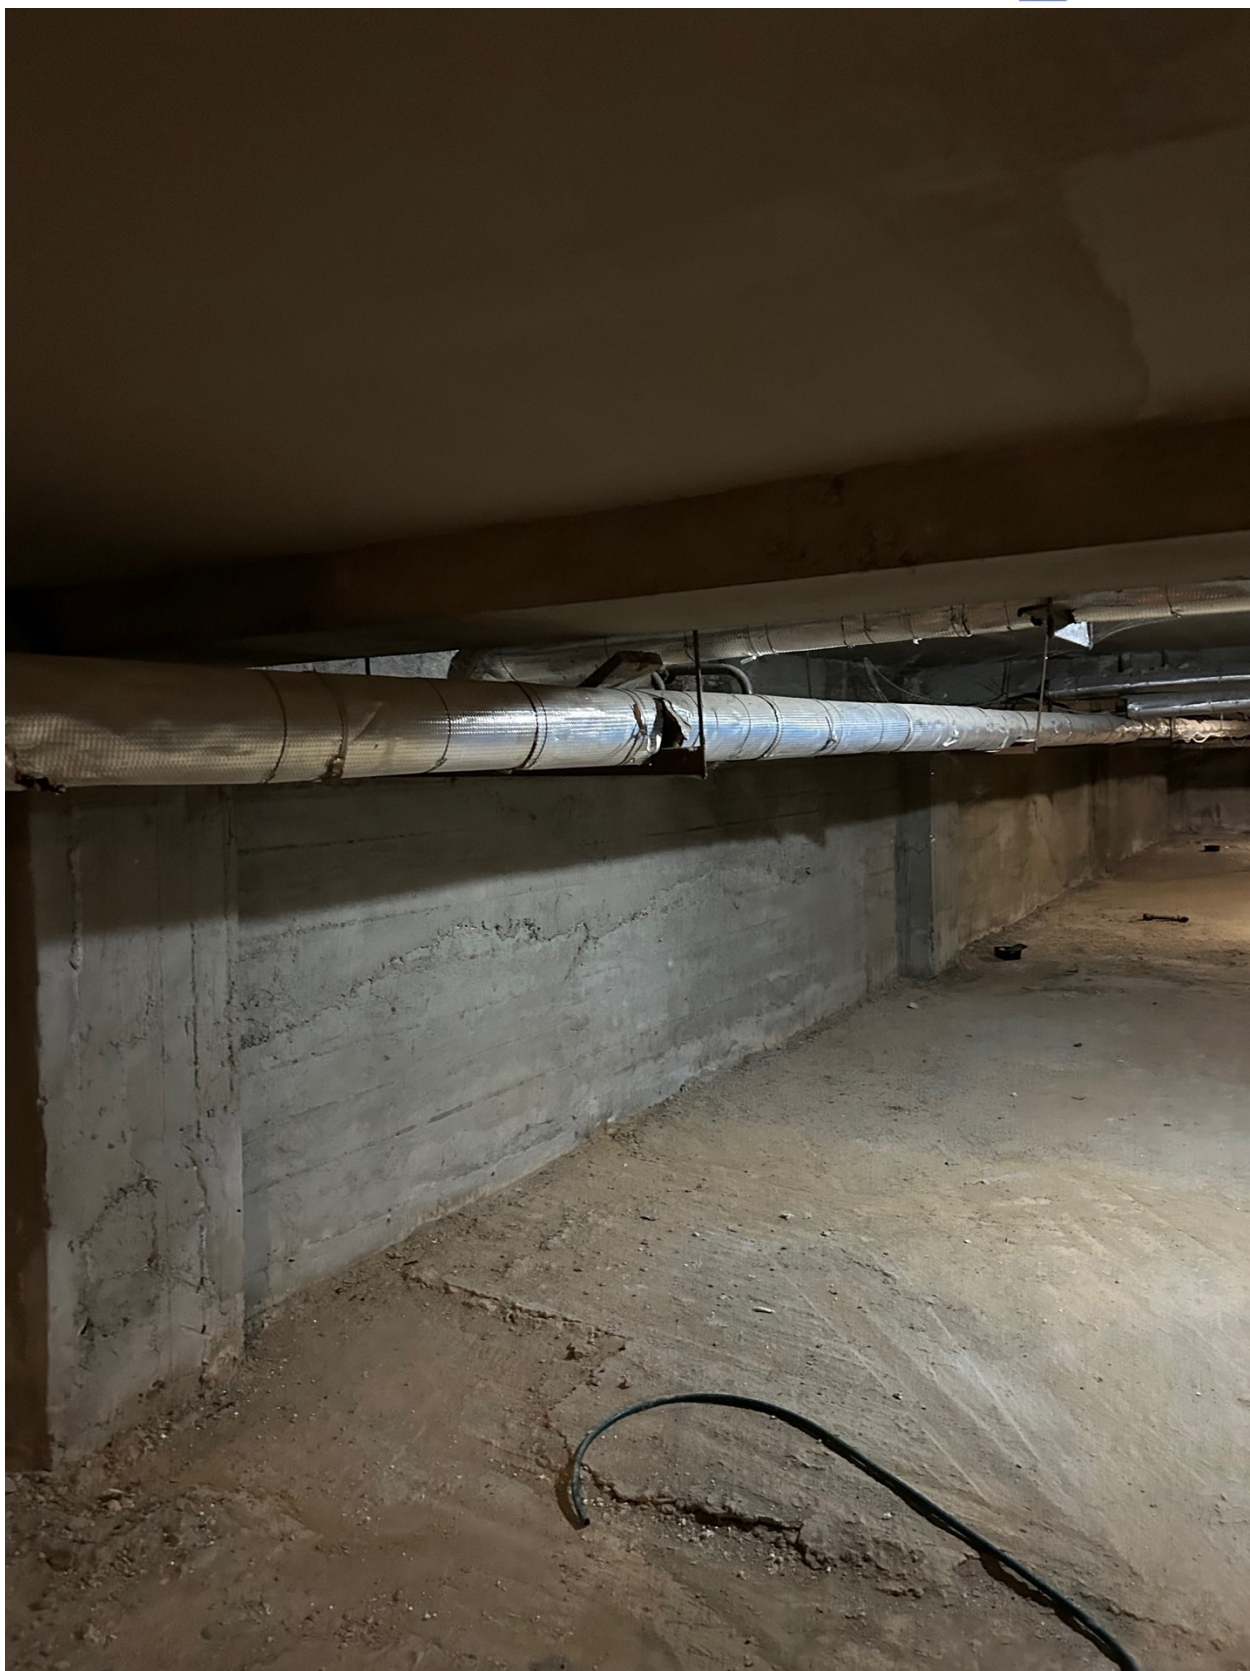
Obrázek 7 suterén rozvody topení

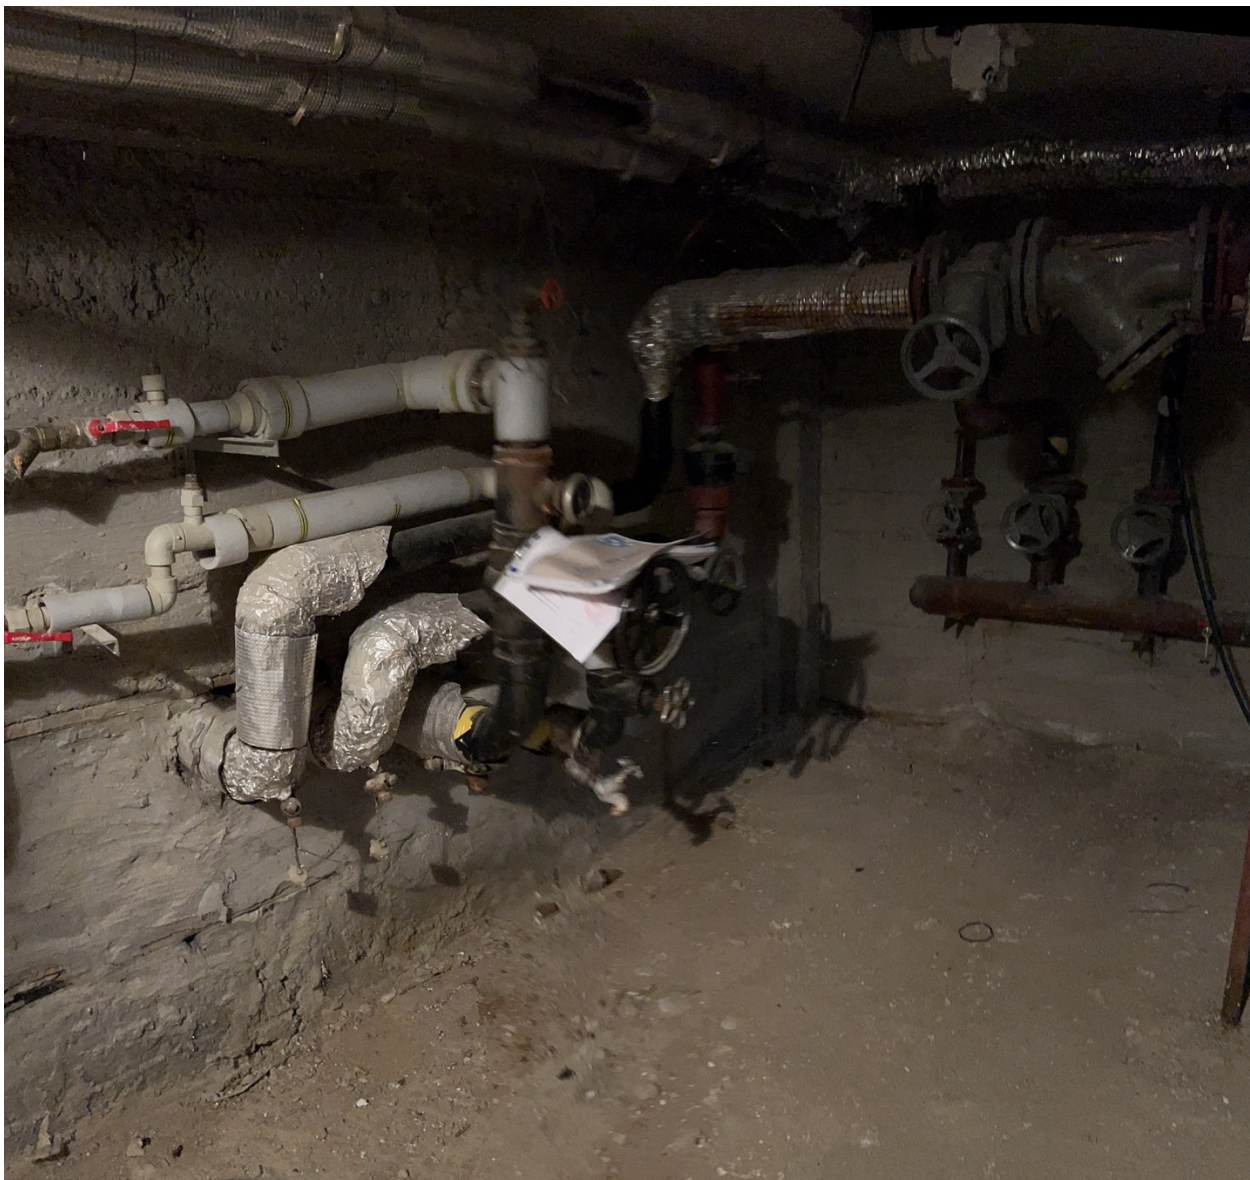
Obrázek 8 technologické rozvody vody, TUV

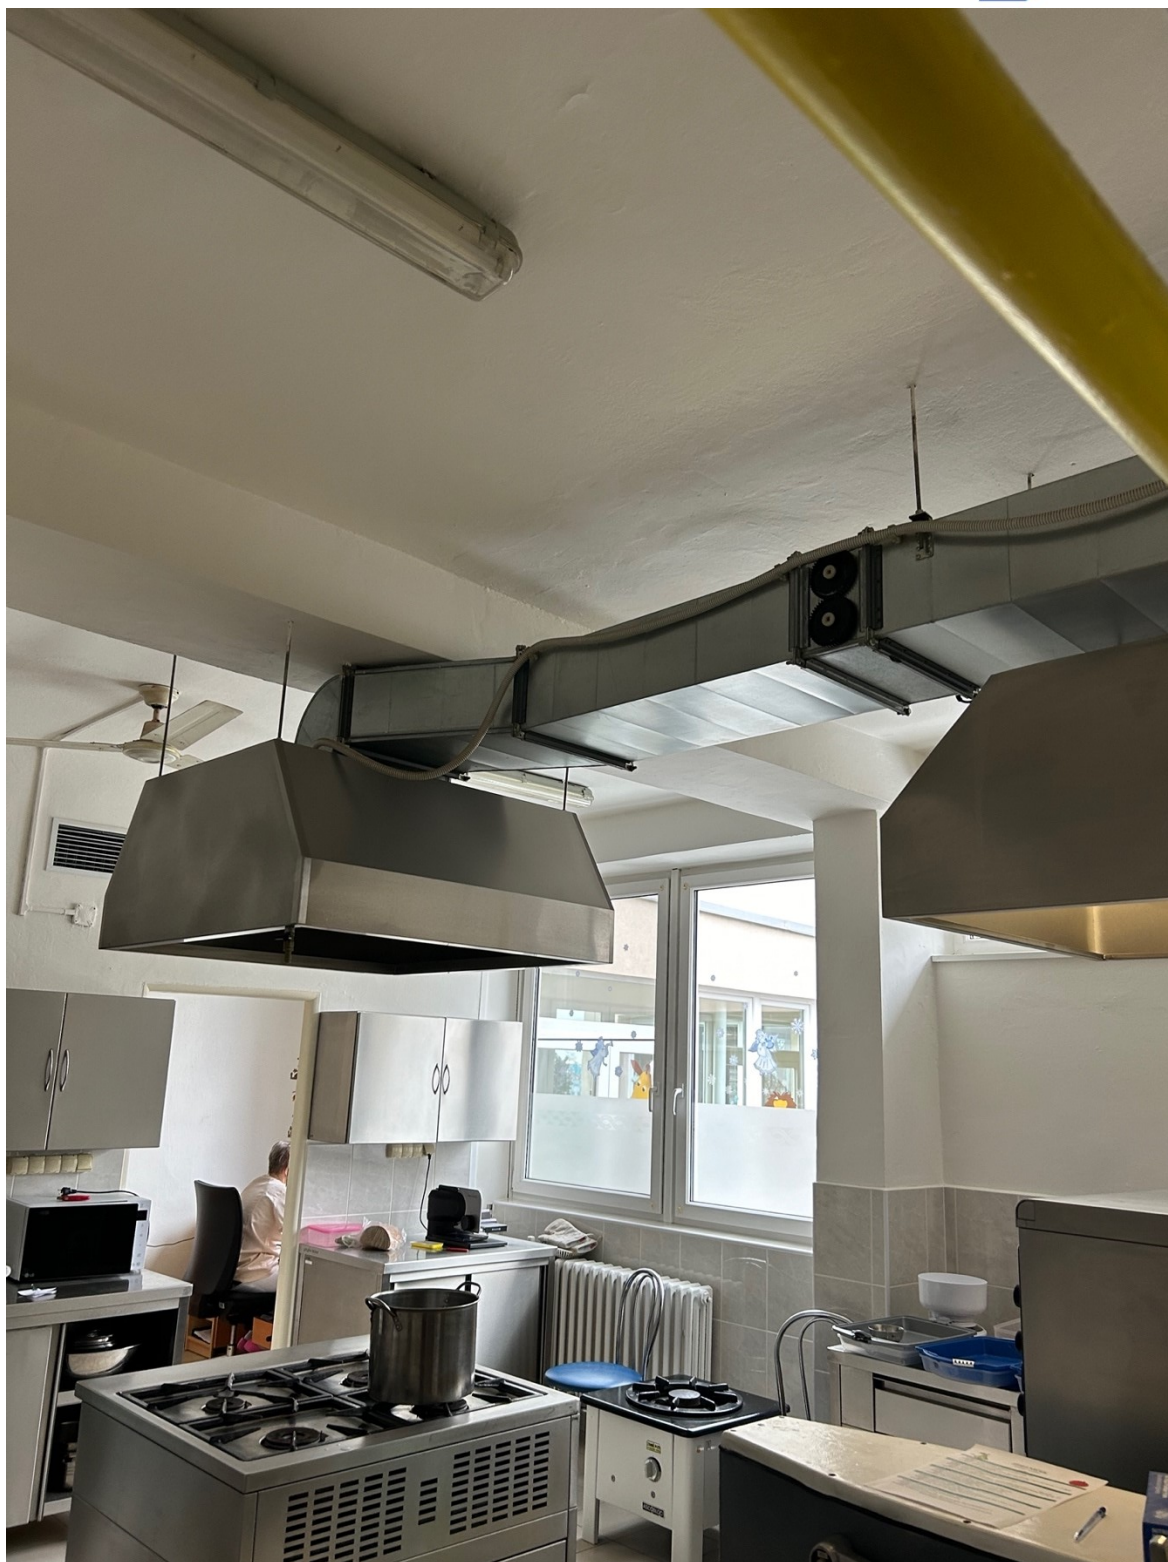
Obrázek 9 gastro zozvody VZT

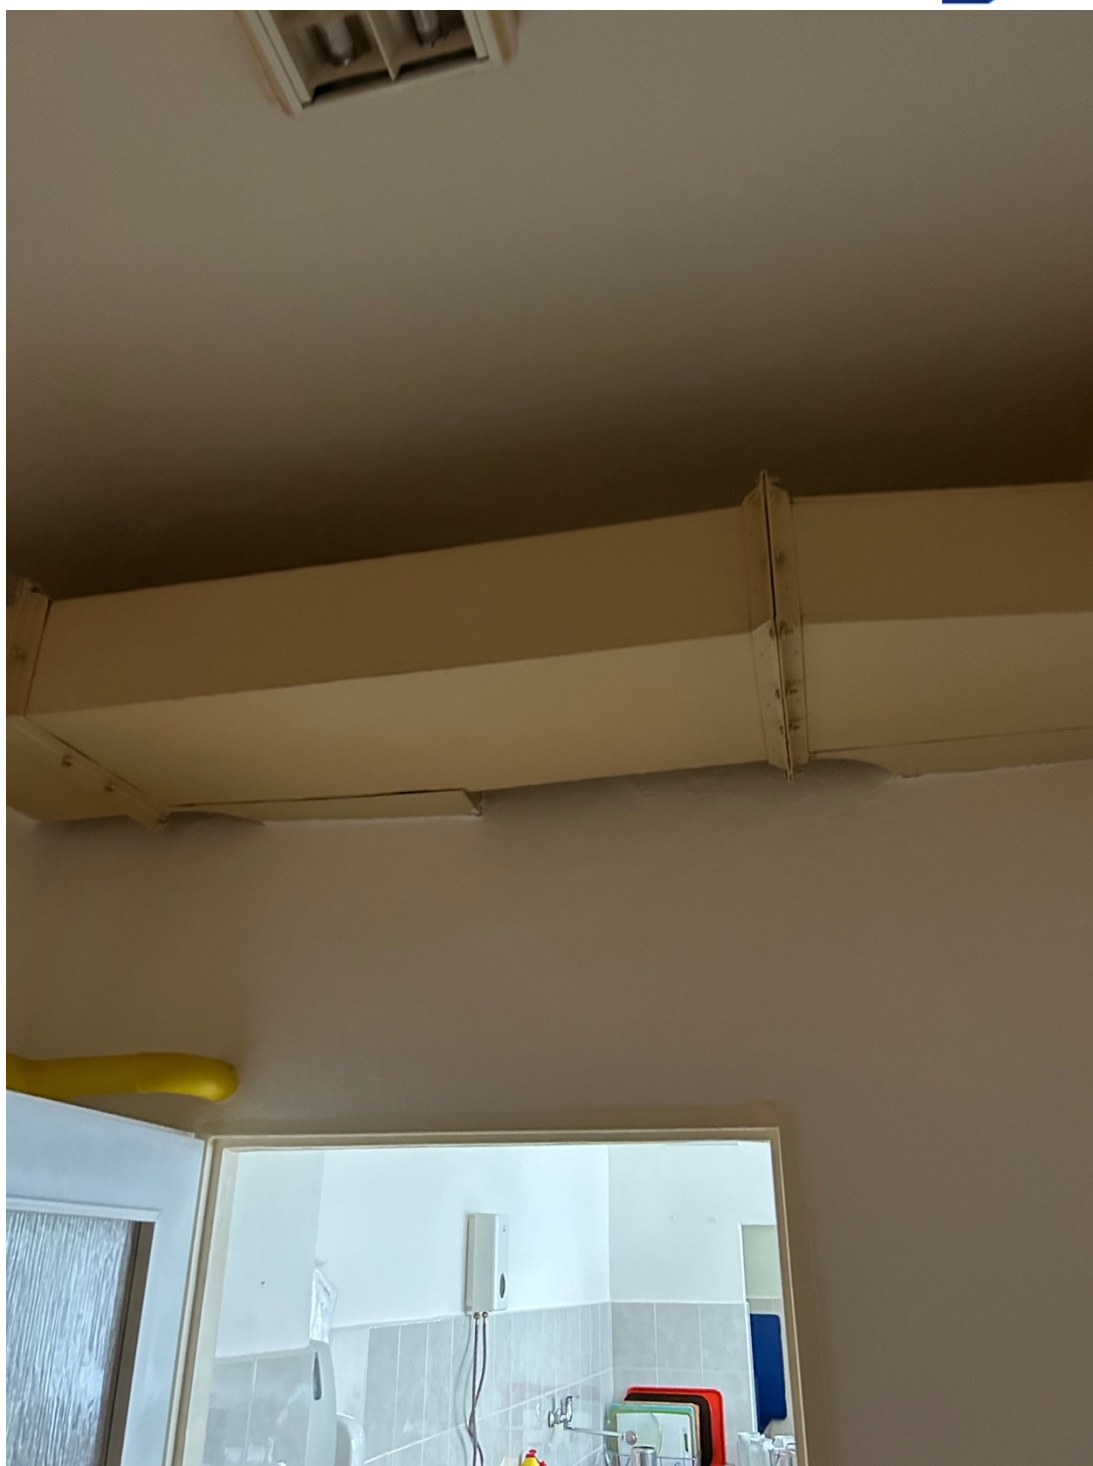
Obrázek 10 původní rozvody VZT

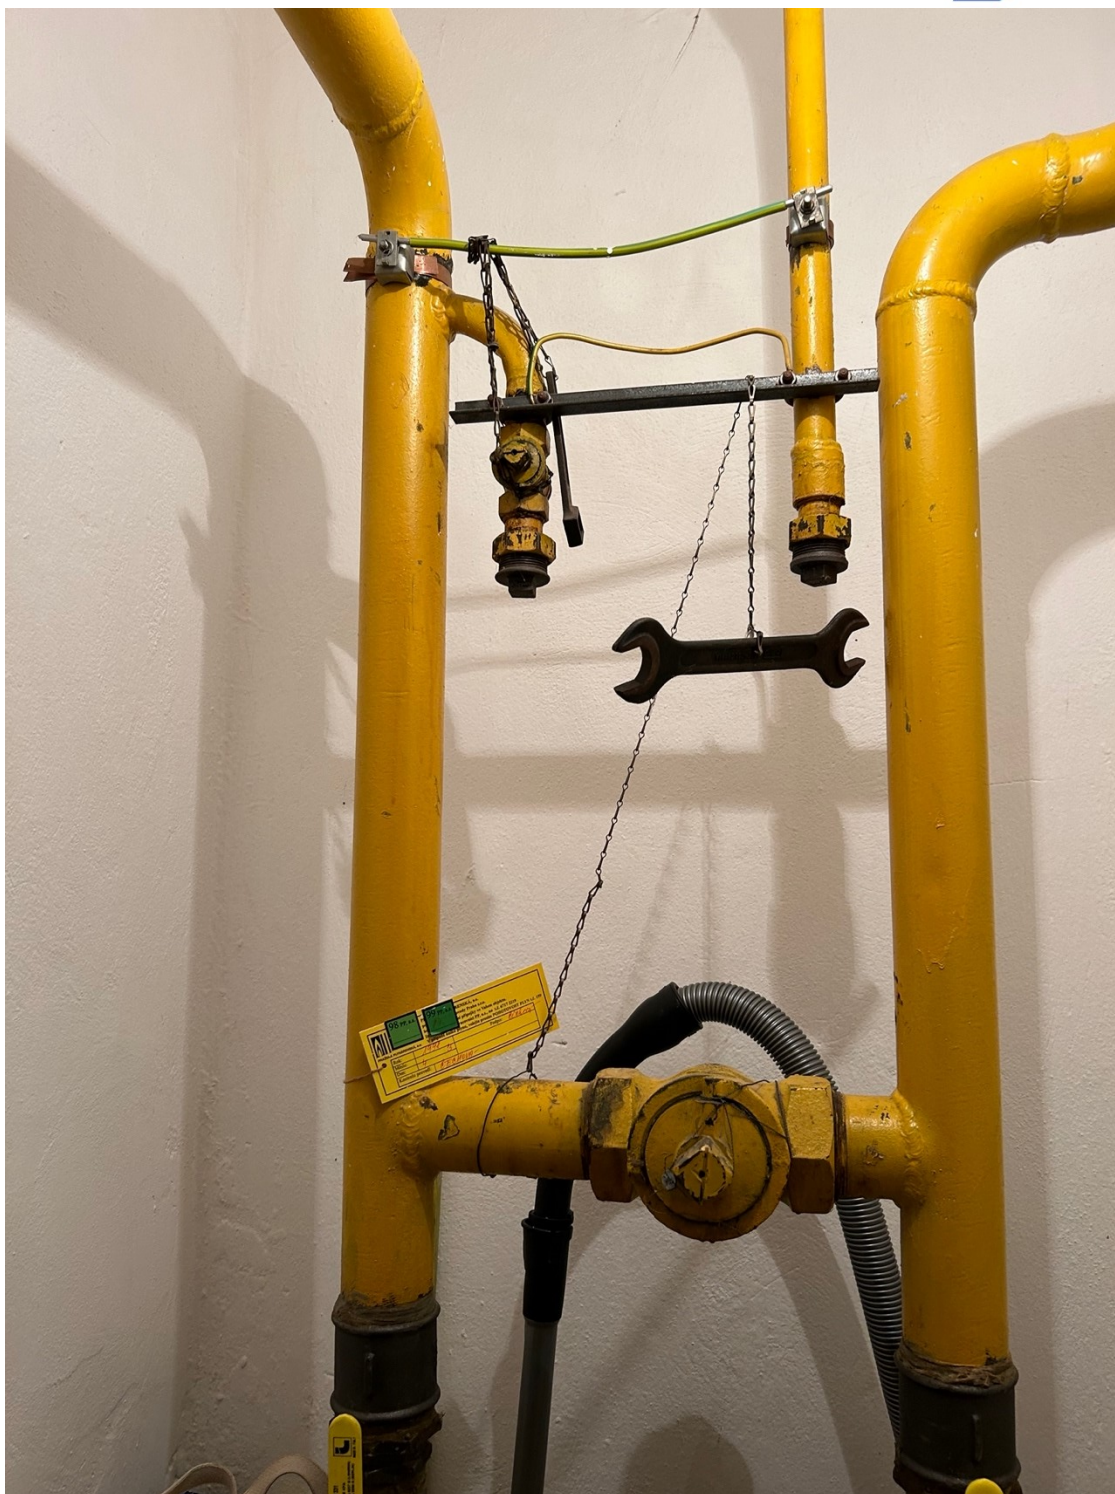
Obrázek 11 1. NP - plynová přípojka

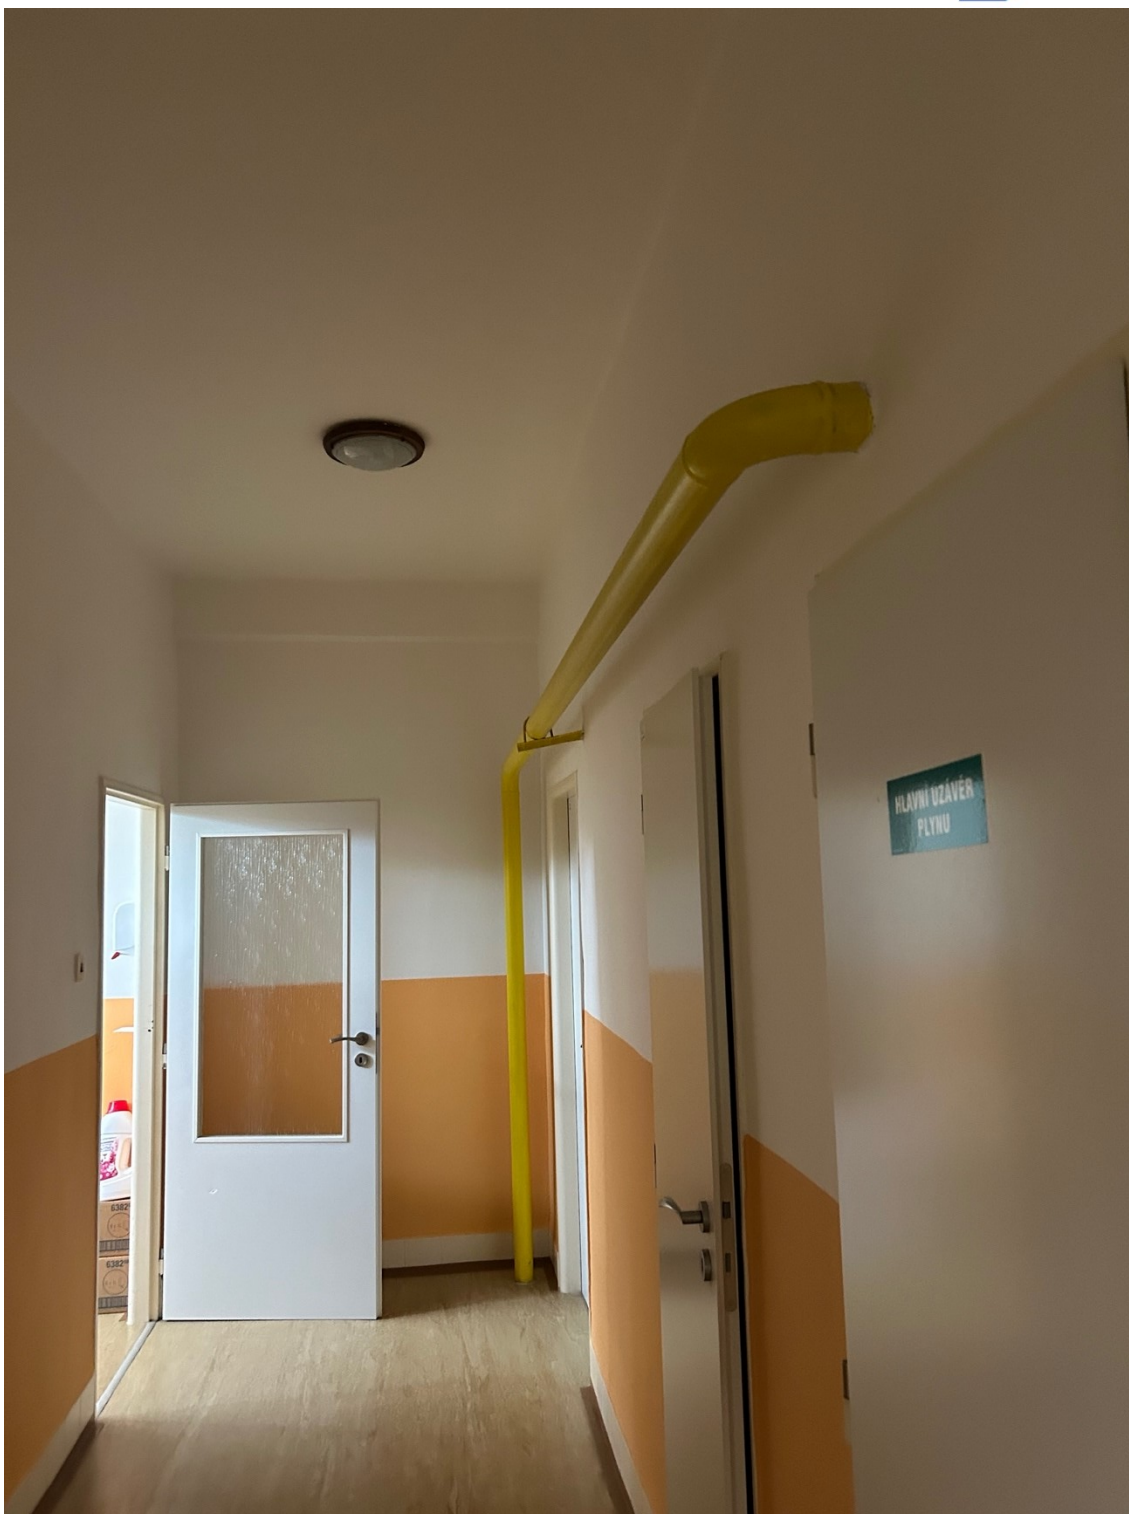
Obrázek 13 1.NP rozvod plynu
