STAVEBNĚ TECHNICKÝ PRŮZKUM S OHLEDEM NA VÝSKYT AZBESTU

DĚTSKÝCH JESLÍCH, MIROVICKÁ 1228/6, PRAHA 8, 182 00

Stavebně technický průzkum s ohledem na výskyt azbestu

AXON Consulting s.r.o.

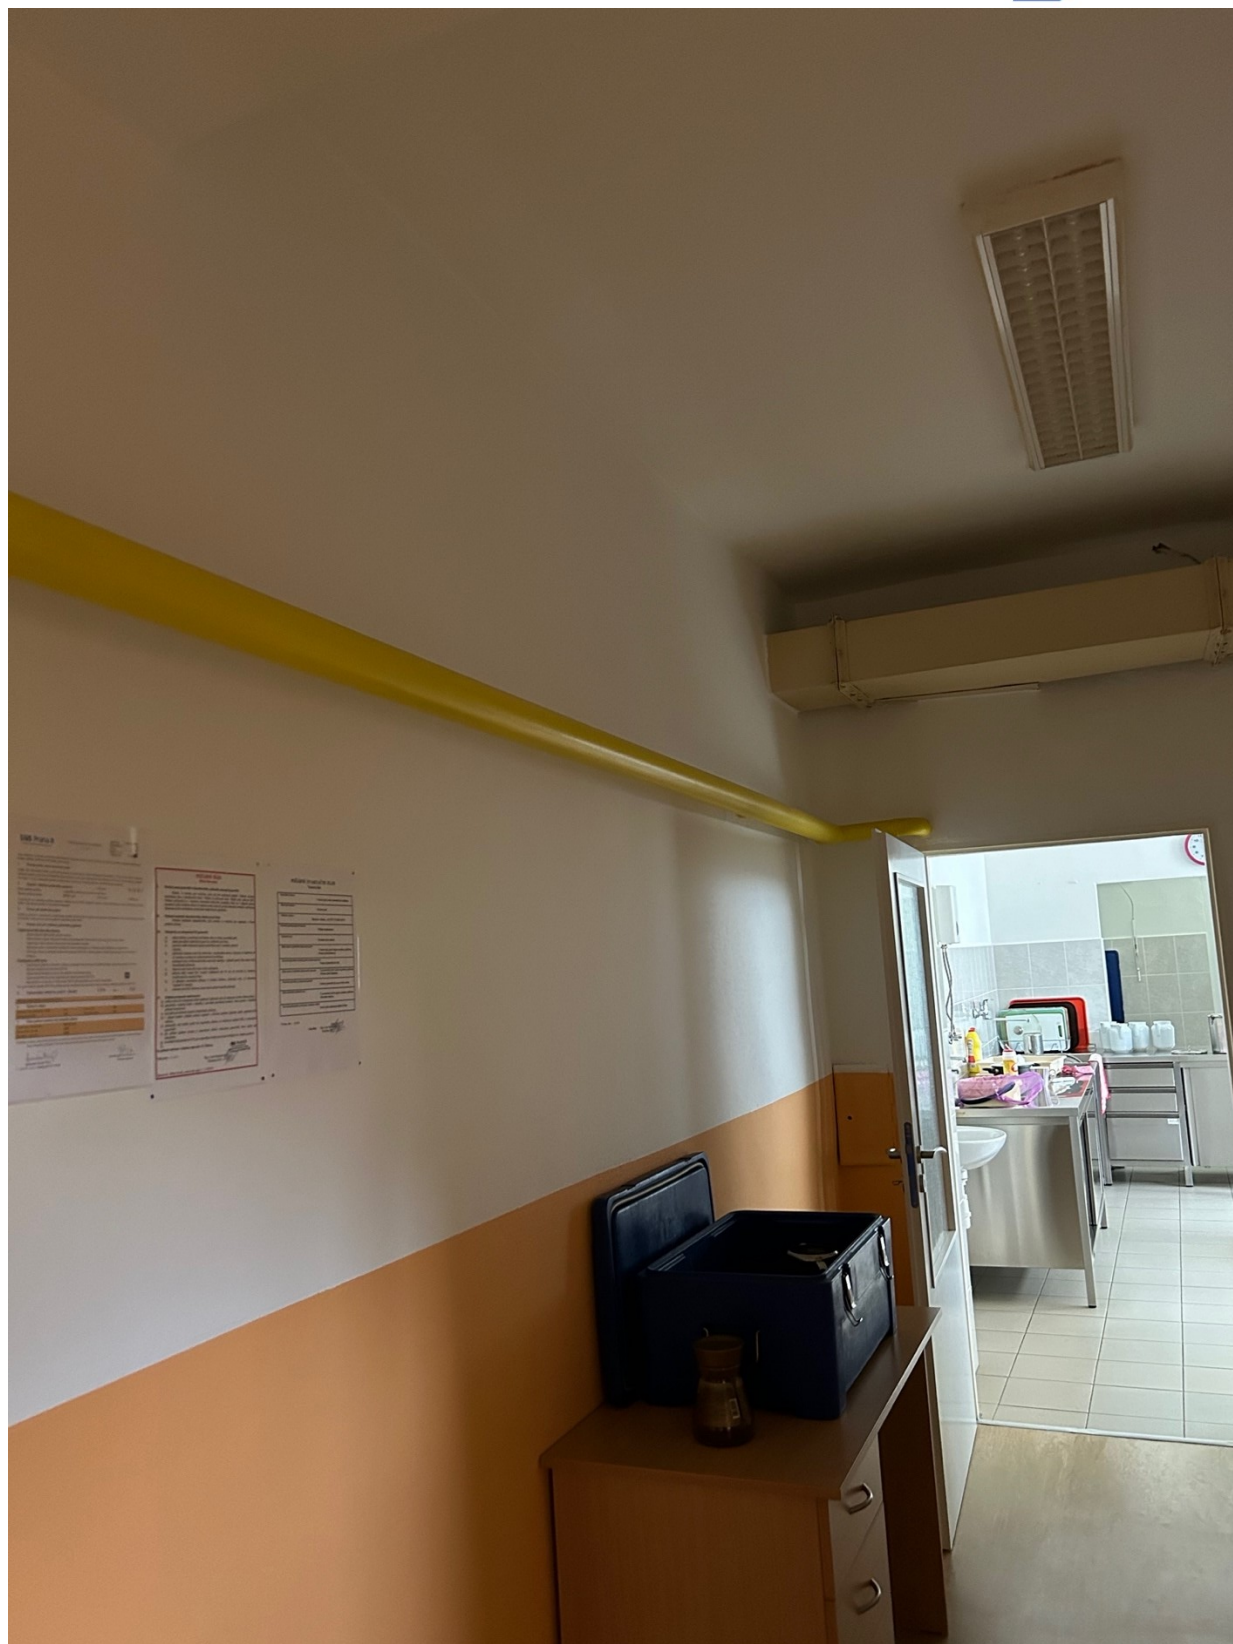
Obrázek 14 1.NP rozvod plynu

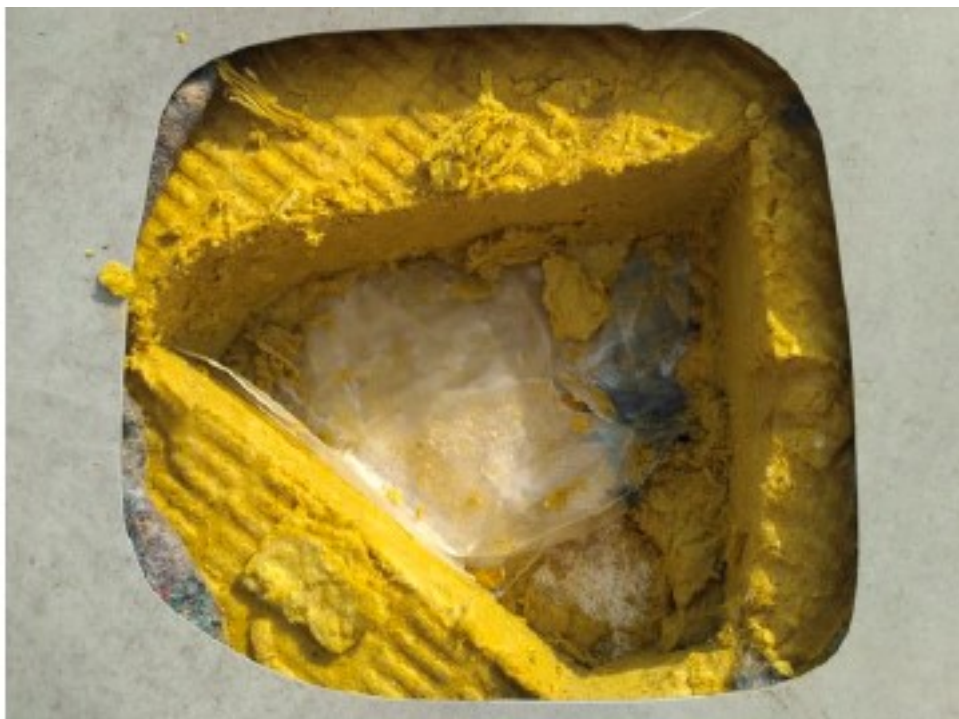
Obrázek 15 sonda do ploché střechy

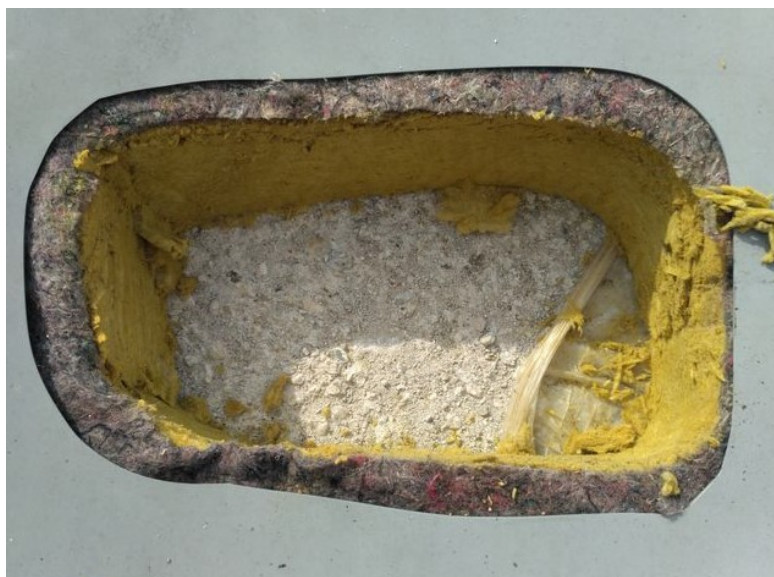
Obrázek 16 sonda do ploché střechy
