**ČESKÉ VYSOKÉ UČENÍ TECHNICKÉ
V PRAZE
KLOKNERŮV ÚSTAV
Šolínova 7, 166 08 Praha 6 - Dejvice**

Expertní zpráva č. 2400 J 290	Datum vydání zprávy 25. července 2024	Oddělení KÚ Stavebních materiálů tel. +420 224 353 537
Objednatel: Městská část Praha 8 Zenklova 35/1 180 01 Praha 8		
Expertní zpráva: Stavebně-technický průzkum zdiva kapele - Bohnice		
Vypracoval:	Ing. Vítězslav Vacek, CSc.	
Spolupráce:	Ing. Daniel Dobiáš, Ph.D. Petr Vrbata	
Odpovědný řešitel:	Ing. Vítězslav Vacek, CSc.	
Vedoucí oddělení:	Ing. Lukáš Balík, Ph.D.	
Ředitel KÚ:	prof. Ing. Jiří Kolísko, Ph.D.	
Výtisk číslo: 1 2 3	Rozdělovník: Objednatel: 2x Archiv KÚ: 1x

Tato expertní zpráva se zabývá stavebně-technickým průzkumem zdiva kaple – Bohnice. Byla vypracována na základě prostudování objednatelům poskytnutých podkladů, na místě provedených měření, odebraných vzorků, jejich zkoušek a vyhodnocení výsledků. Účelem provedených analýz bylo získání podkladů pro zhodnocení stavu zdiva v rámci přípravy projektu Revitalizace bohnického ústavního hřbitova.

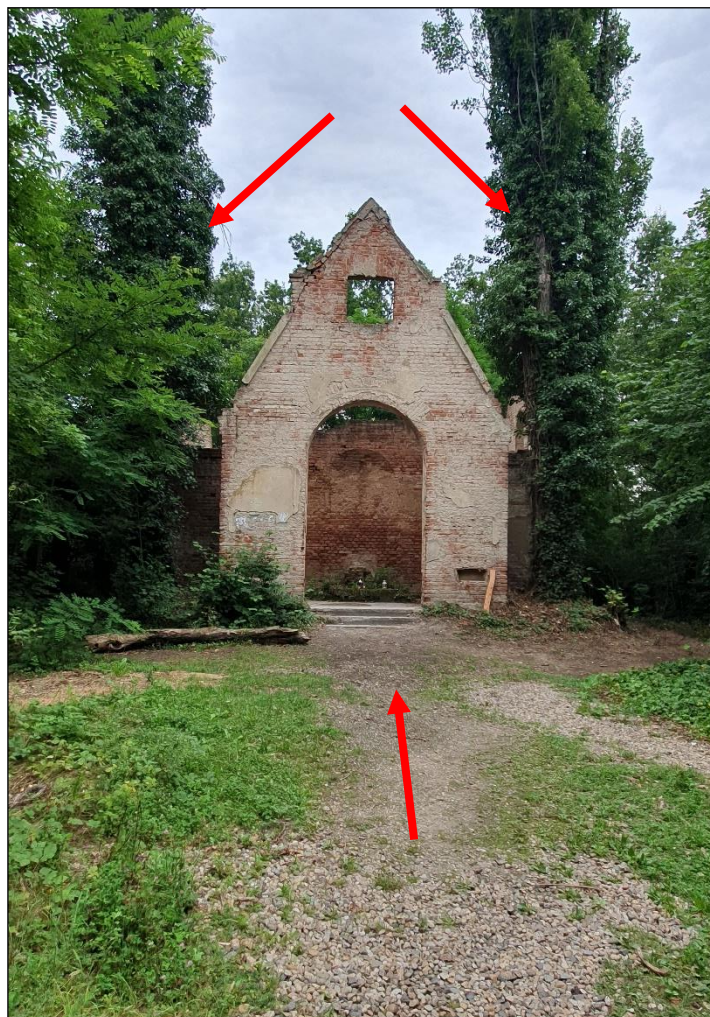
Foto 1: Pohled na portál kaple od S z přístupové cesty, zřetelně porušeném zdivo štítu vlevo vedle okna, mohutné topoly těsně po obou stranách stavby

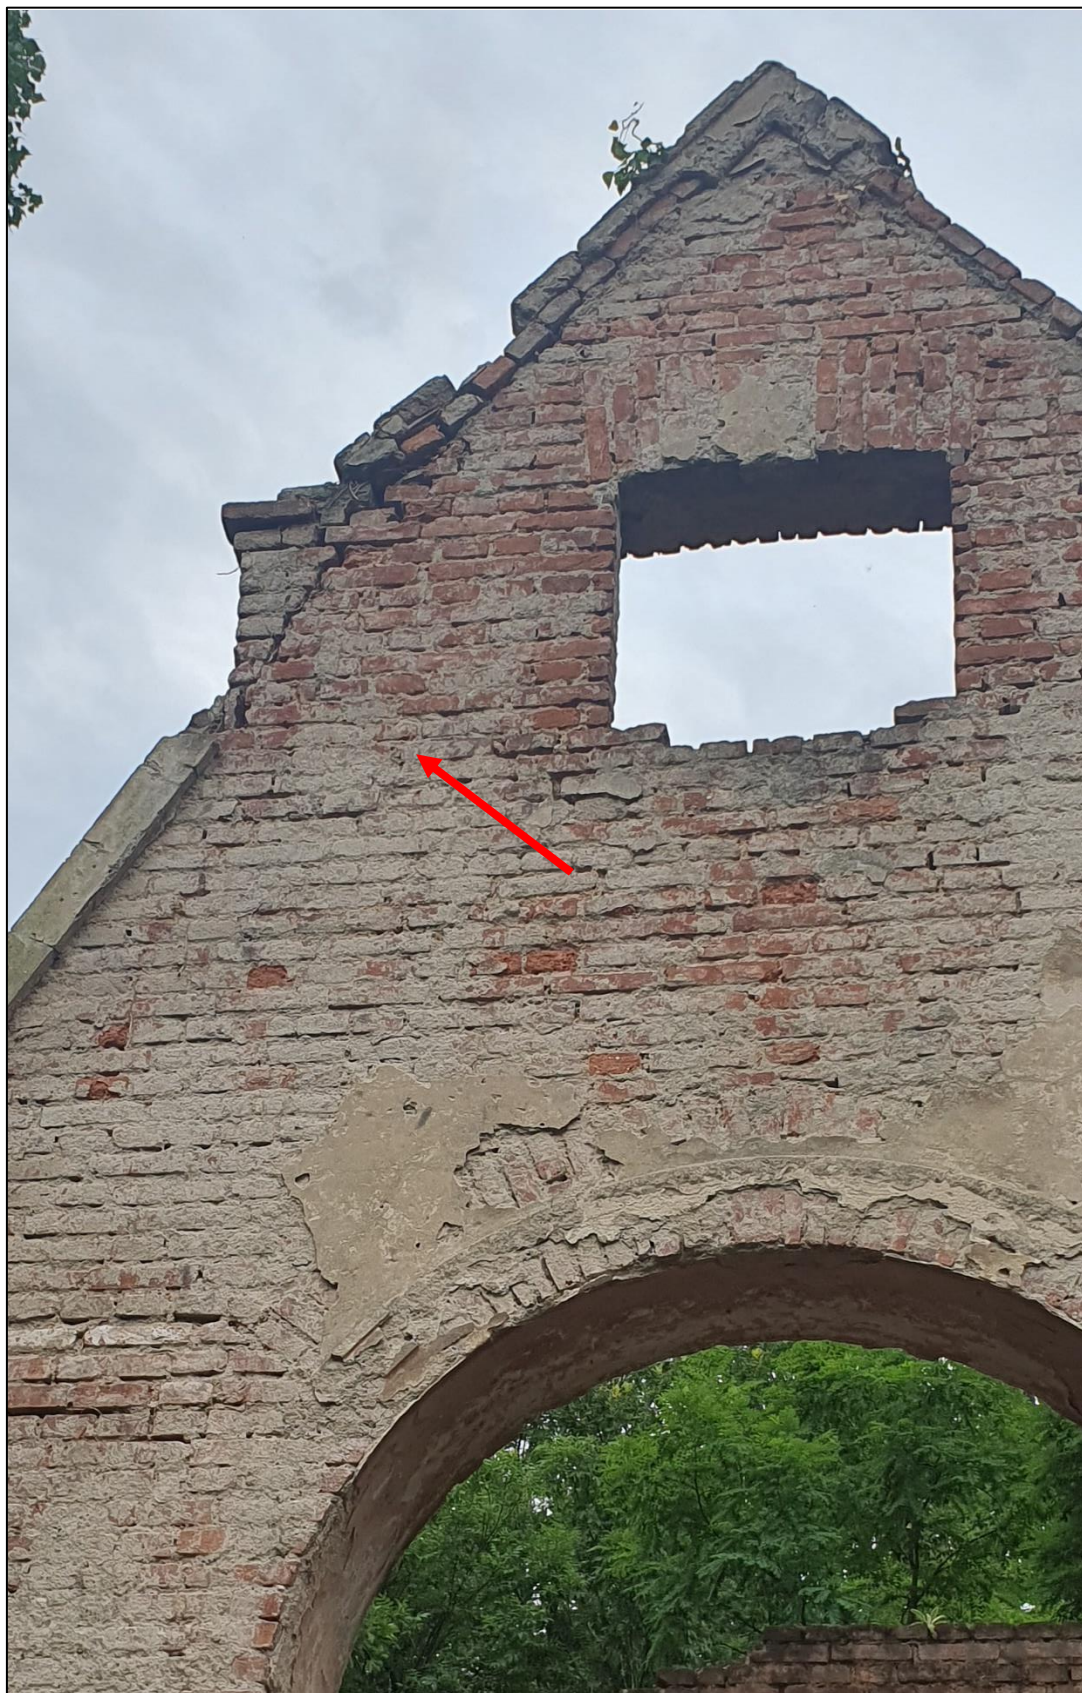
Foto 2: Bližší pohled na porušené zdivo vlevo, se zbytky nedávno stržené vegetace – břečťanu

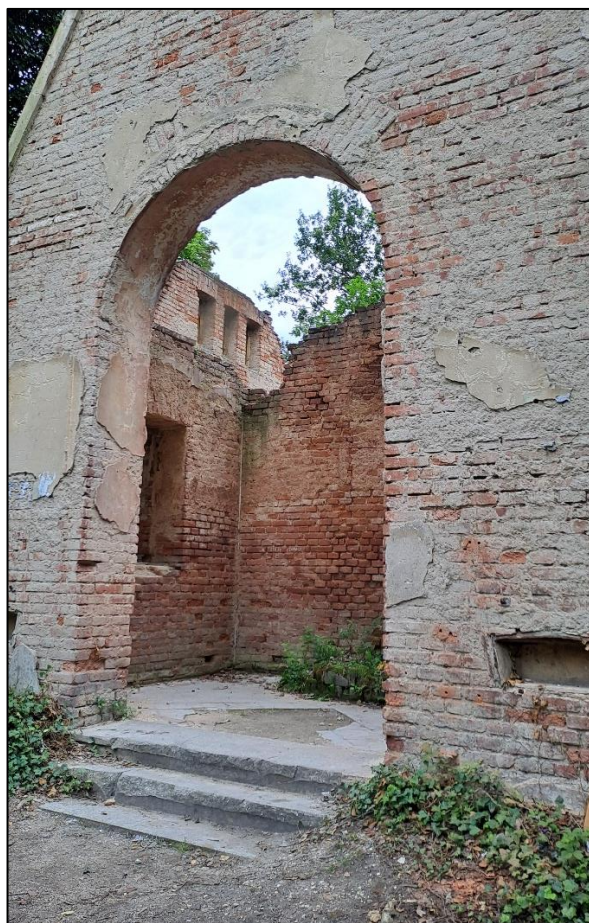
Foto 3: Bližší pohled hlavním vstupem kaple, zdevastované cihelné zdivo se zbytky omítek, žulové schodiště a porušení podlaha s betonovou dlažbou

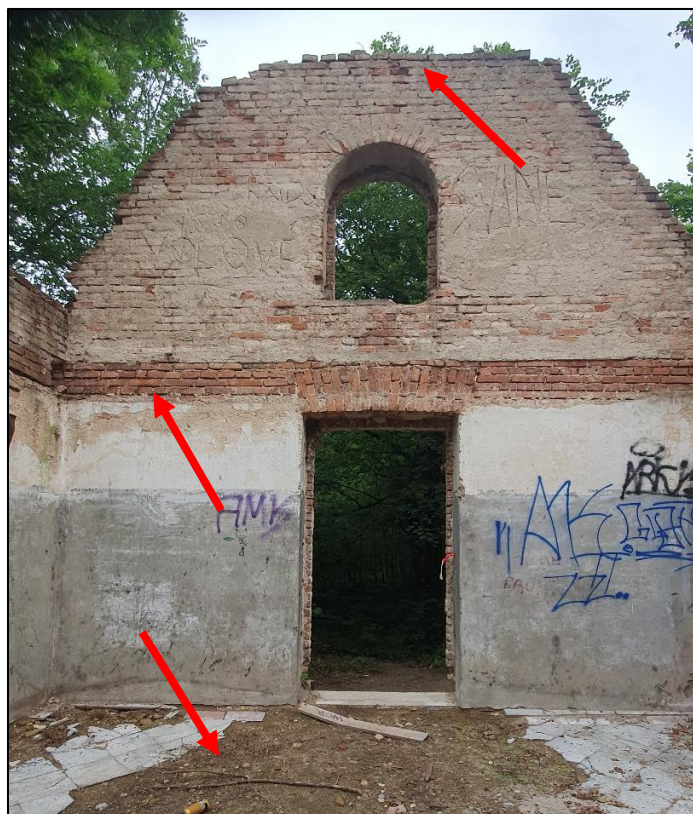
Foto 5: Bližší pohled z vnitřní strany na Z štít, zdevastované zdivo i podlaha, viditelný pás po původní dřevěné stropní konstrukci

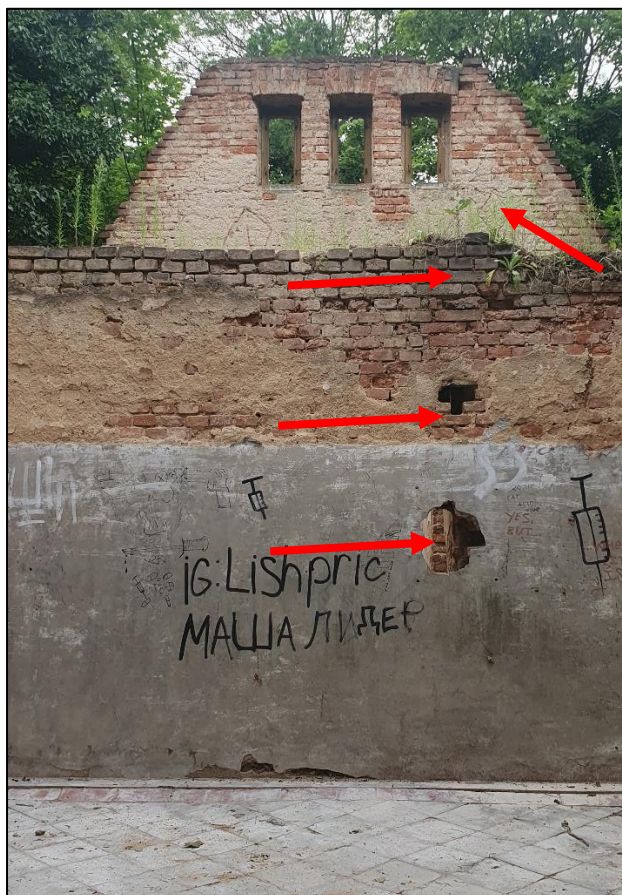
Foto 7: Pohled na vnitřní nosnou stěnu k V, se zbytky komínového tělesa, v pozadí V štít sousední části

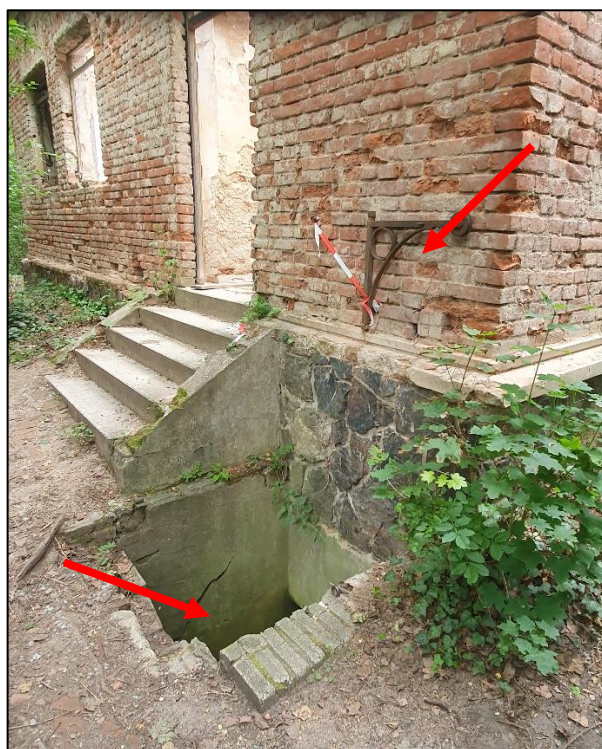
Foto 8: Bližší pohled na JV nároží, J vstup se schodištěm, žumpou a otočným ramenem s kladkou nad ní

- v intencích předchozích dvou bodů funkčně vyřešit i nové podlahy objektu, jeho hydroizolaci atd.
- vyprázdnit a těsně uzavřít žumpu, aby nebyla nežádoucím zdrojem vody pod objektem.

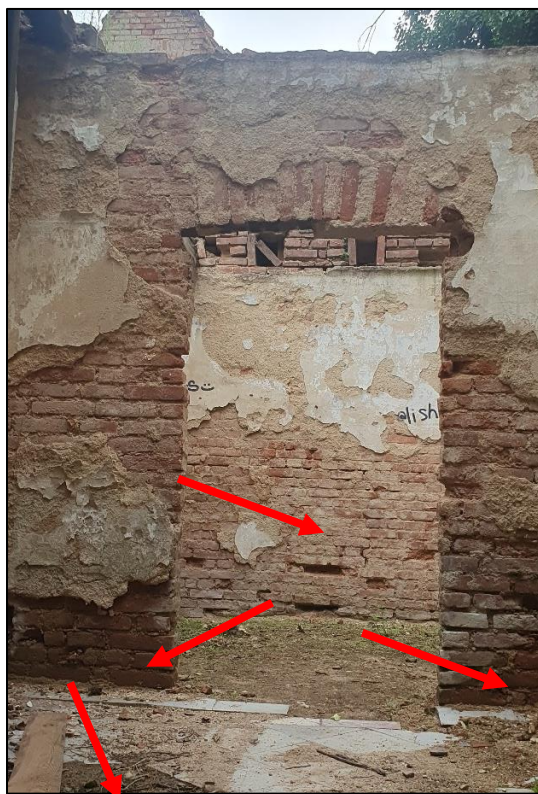
Foto 9: Průhled dveřním otvorem do druhé místnosti této části, zdevastované zdivo příčky, zadní zdi i dlažba podlahy

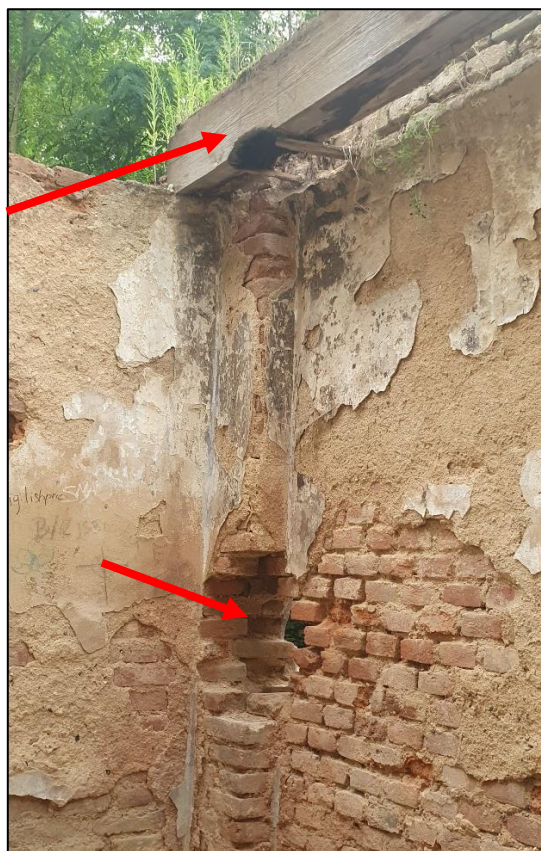
Foto 10: Bližší pohled na nároží komínu v zadní místnosti (styk příčky a střední zdi), nahore zbytky stropního trámu

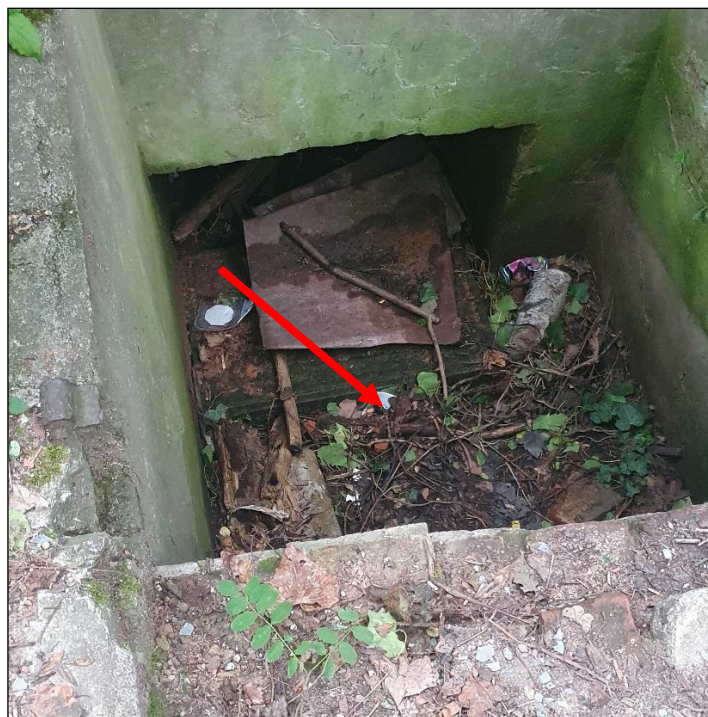
Foto 12: Pohled na žumpu vedle vstupu do třetí části z J strany, dole shozený kovový poklop s rámem

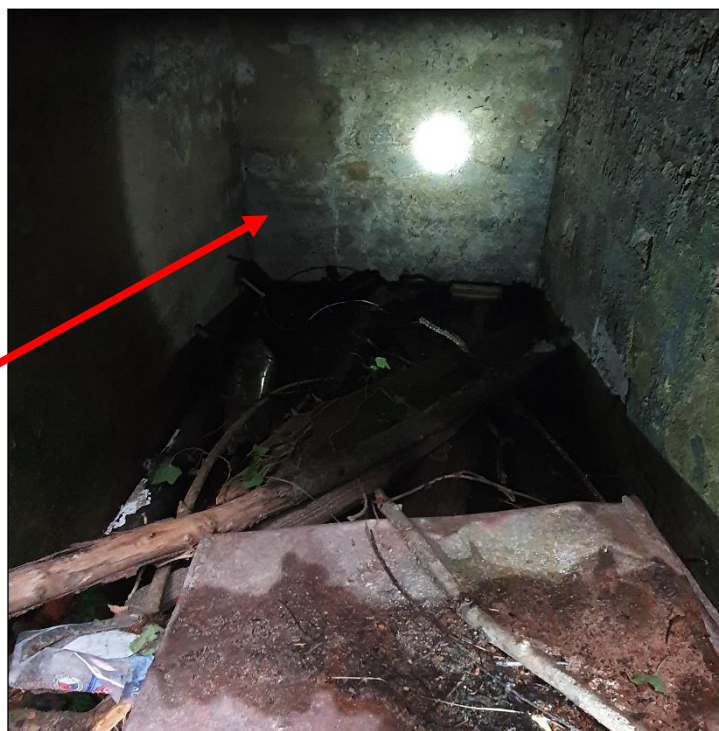
Foto 13: Pohled do žumpy s nepořádkem k S straně

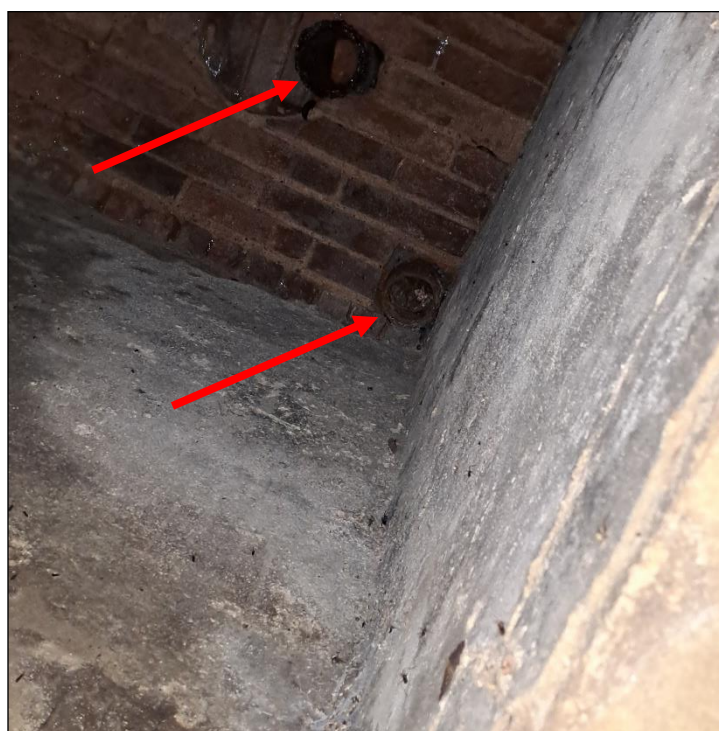
Foto 14: Pohled na strop y zespodu – zbytky litinových odpadů shora

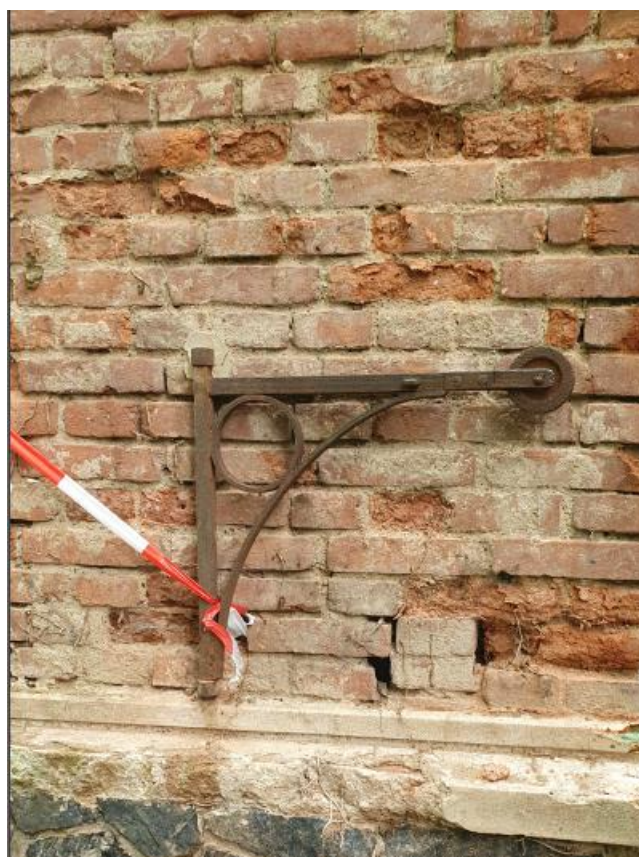
Foto 16: Viditelný rozpad některých cihel v obvodovém zdivu nad žumpou

- důsledným vykácením veškeré blízké vzrostlé vegetace do vzdálenosti obrysu její koruny min. 5 m,
- uzavřením horní plochy zdiva betonovým věncem s funkčními okapničkami a prodyšným omítnutím obou povrchů zdiva (po přezdění porušených míst, výměně cihel atp.),

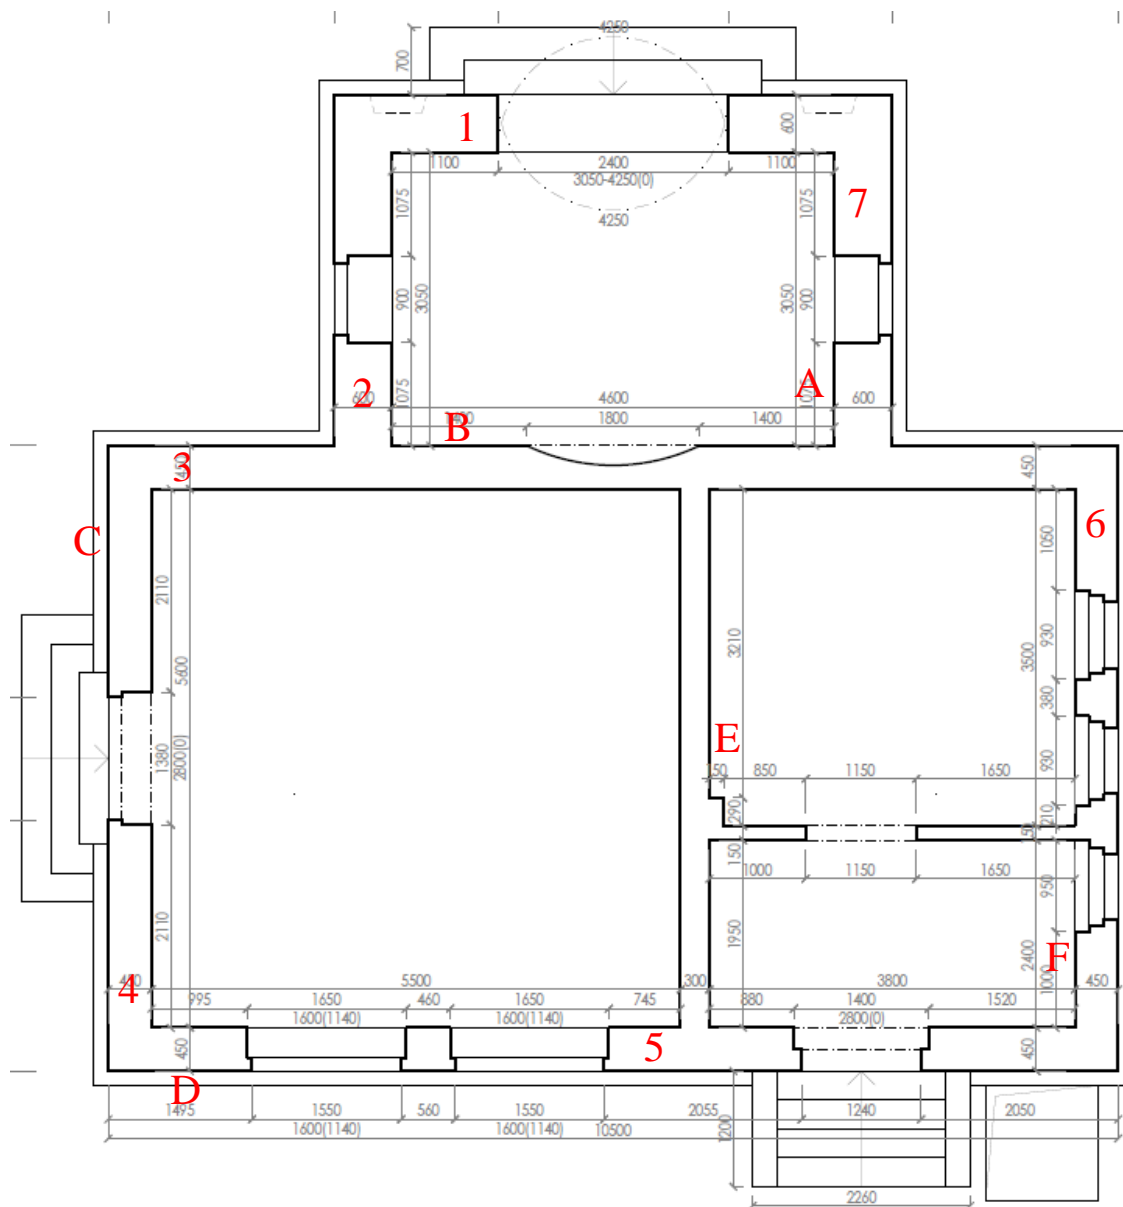
profil A – F nedestruktivní stanovení pevnosti malty a cihel cca 1m nad podlahou,

profil 1 – 7 stanovení vlhkosti příložným kapacitním vlhkoměrem DM4A ve výšce 0,3; 0,6; 0,9 m nad podlahou z obou stran zdiva (ex.t i int.),
gravimetrické stanovení vlhkosti ve výšce 0,5; 1; 1,5 m nad podlahou,
stanovení obsahu solí ve výšce 0,5; 1; 1,5 m nad podlahou.

- gravimetricky stanovená vlhkost zdiva (viz **Tabulka 1**) byla vesměs velmi nízká; nízká hodnota byla v profilu 5a (0,5 m nad podlahou), zvýšená hodnota byla v profilu 6a (0,5 m nad podlahou) a velmi vysoká v profilu 2b (1 m nad podlahou),

- zjištěné hodnoty signalizují dlouhodobě promáčené oblasti zdiva,
- kapacitním vlhkoměrem stanovená průměrná vlhkost zdiva z vnitřní strany (viz **Tabulka 2**) byla převážně nízká, pouze v profilu 6 zvýšená a v profilu 3 vysoká,

- kapacitním vlhkoměrem stanovená průměrná vlhkost zdiva z vnější strany (viz **Tabulka 2**) byla převážně zvýšená, pouze v profilu 5 vysoká,
- naměřené hodnoty v jednotlivých místech (profilech i výškách) značně kolísají, o čemž svědčí mj. i velmi vysoký variační koeficient,

- průměrná hodnota vlhkosti zdiva zjištěná kapacitním vlhkoměrem byla z vnější i vnitřní strany zvýšená,
- zjištěný obsah solí ve zdivu (viz **Tabulka 3**) je vesměs nízký, lokálně zvýšený, kontaminace chloridy je zcela nevýznamná, ani kontaminace sírany není významná s výjimkou vysoké hodnoty v profilu 6a,

- kontaminace zdiva dusičnany také ve většině profilů není výrazná, jejich vysoká a velmi vysoká koncentrace v profilech 3 a 4, spolu s lokálně vysokou povrchovou vlhkostí z vnější strany zdiva signalizuje pravděpodobná místa močení návštěvníků.,
- průměrná nedestruktivně zjištěná pevnost malty ve zdivu je 1,44 MPa s variačním součinitelem 11,4 %,
- průměrná nedestruktivně zjištěná pevnost cihel ve zdivu je 7,25 MPa s variačním součinitelem 6,7 %,
- některé cihly ve zdivu se viditelně rozpadají.
