## Městská část Praha 8

**VĚC:** VYHODNOCENÍ PROVEDENÉHO STAVEBNĚ TECHNICKÉHO  
PRŮZKUMU (zpracovatel Kloknerův ústav) – FORMOU  
PŘEDBĚŽNÉ STUDIE

**AKCE:** STAVENÍ UPRAVY KAPLE BOHNICKÉHO ÚSTAVNÍHO HITOVA

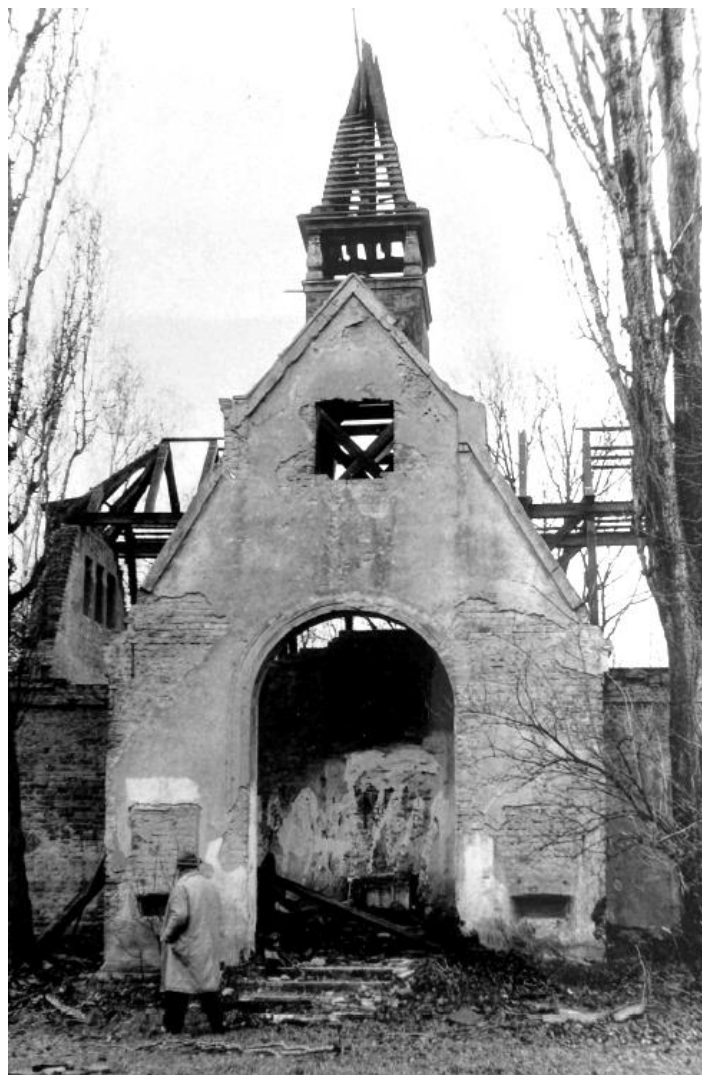
Archivní fotografie z období po požáru kaple

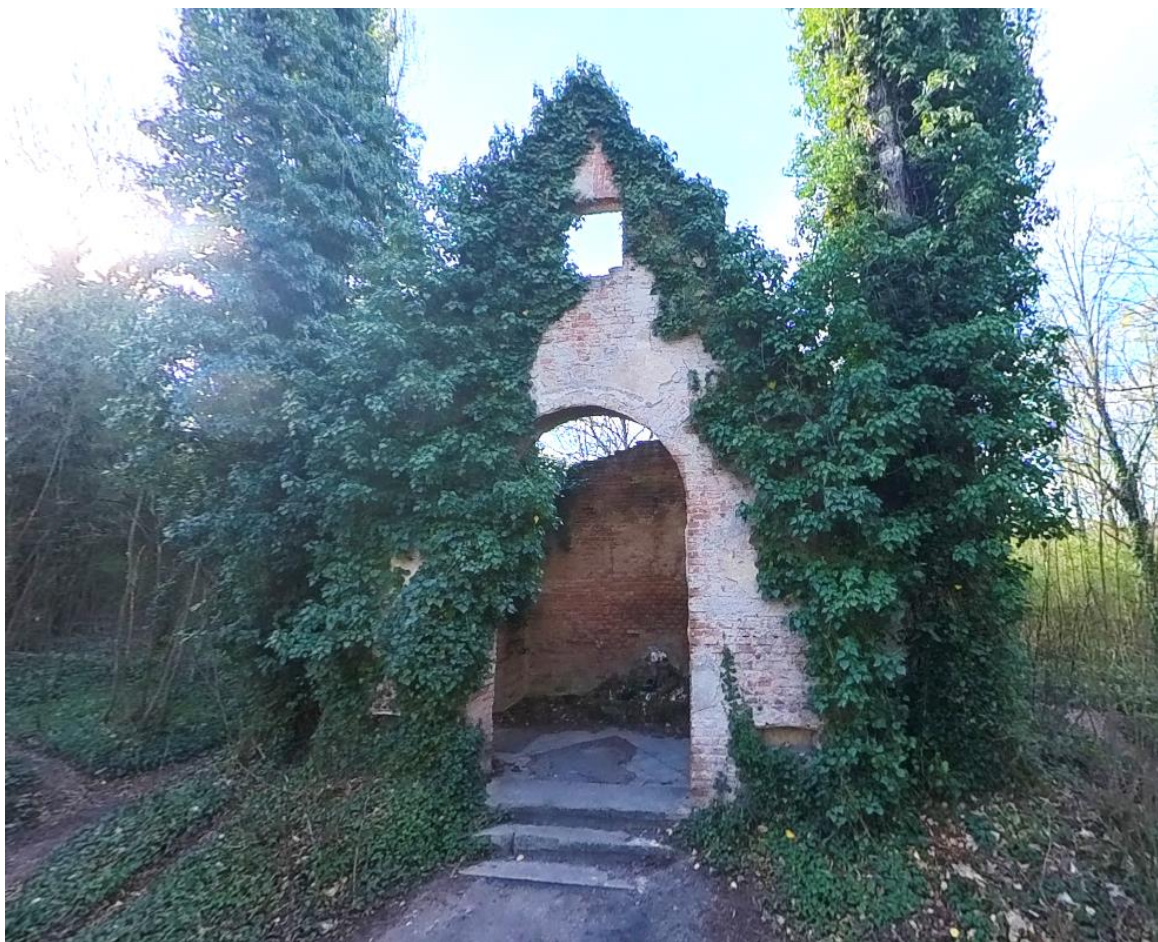
Stav 04/2024 – severní pohled

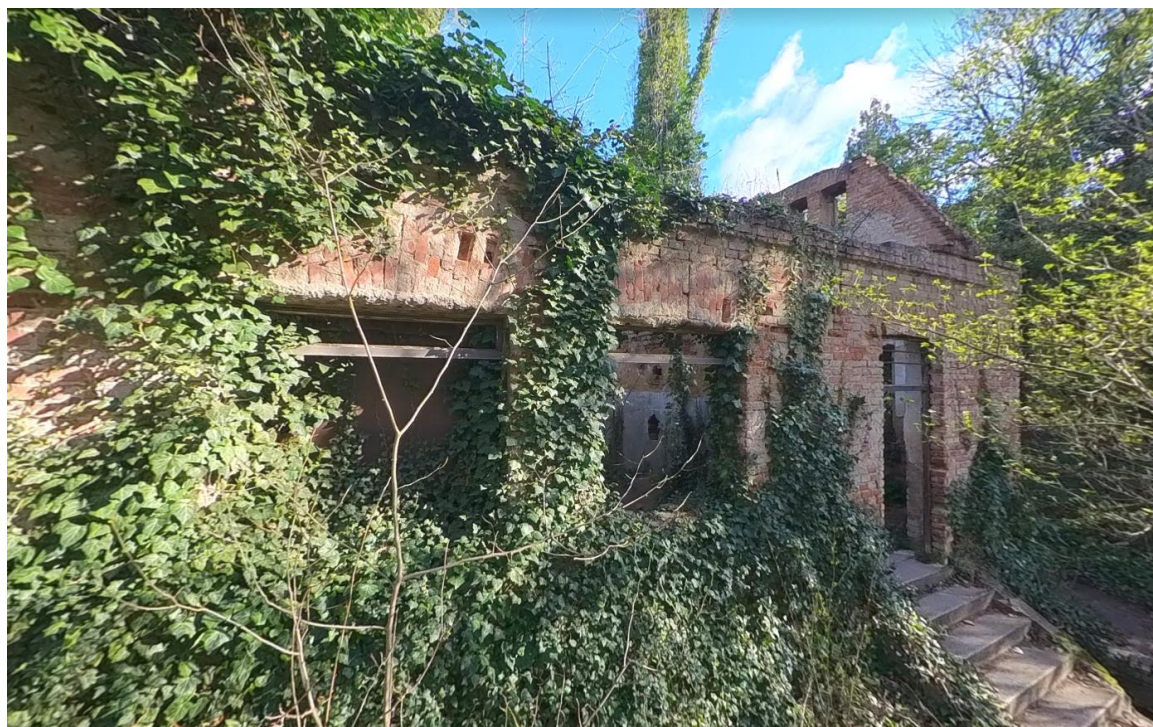
Stav 04/2024 – jižní pohled

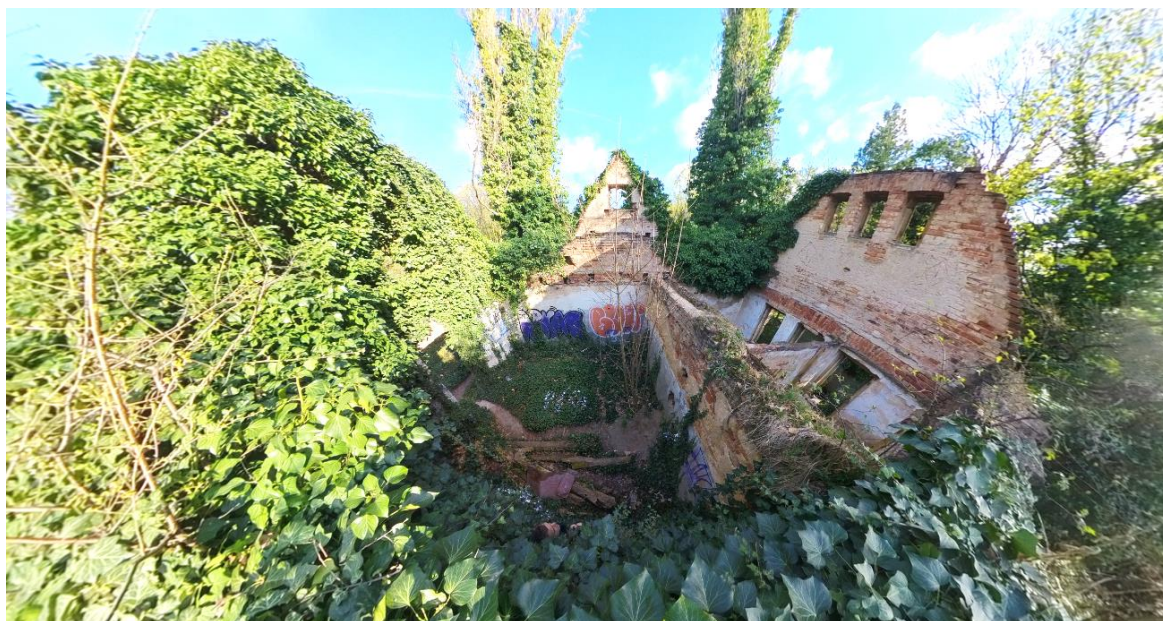
Stav 04/2024 – jižní pohled (interiér)

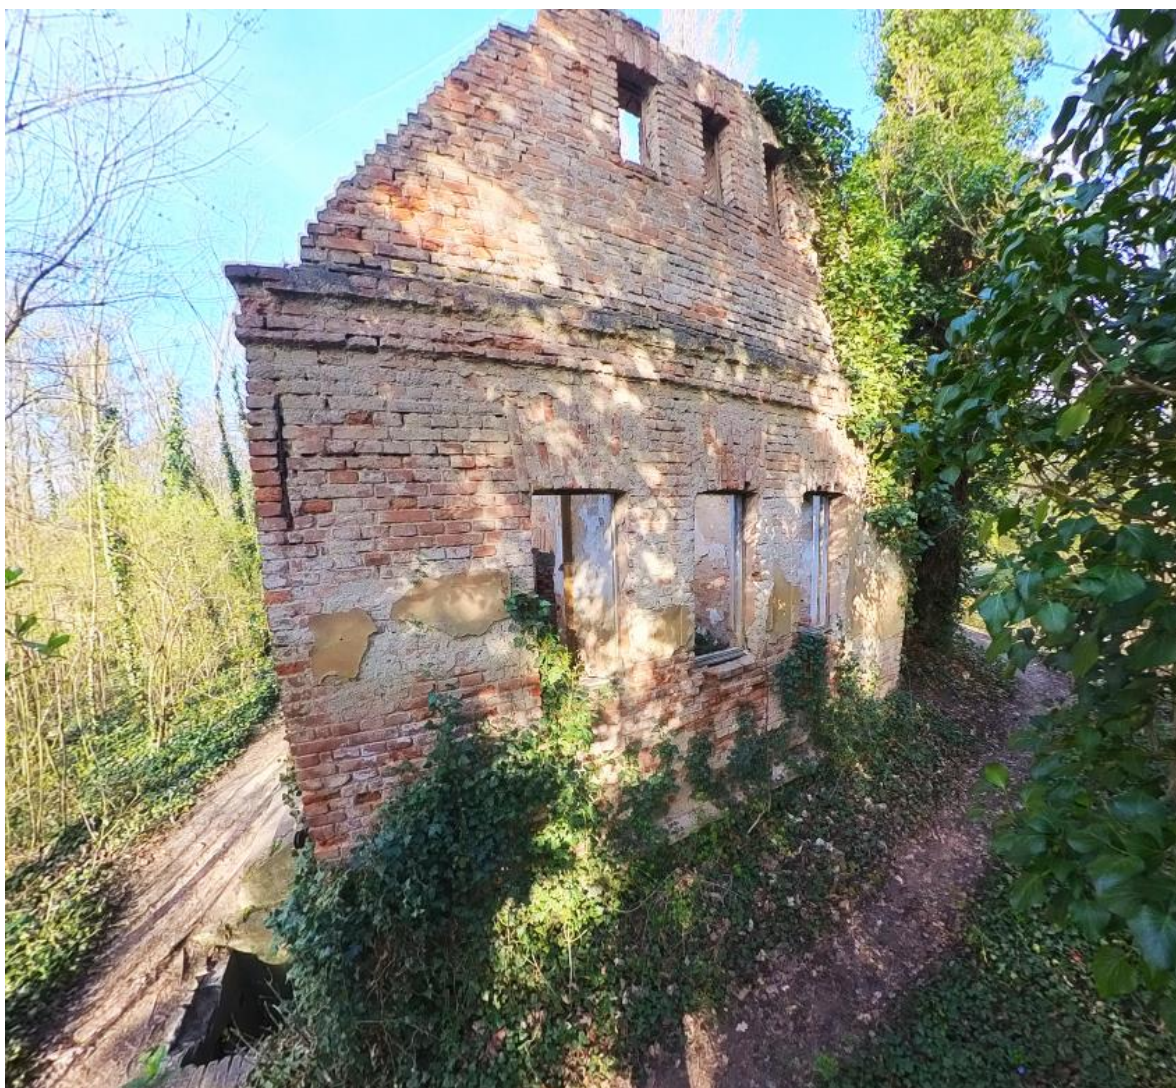
Stav 04/2024 – východní pohled

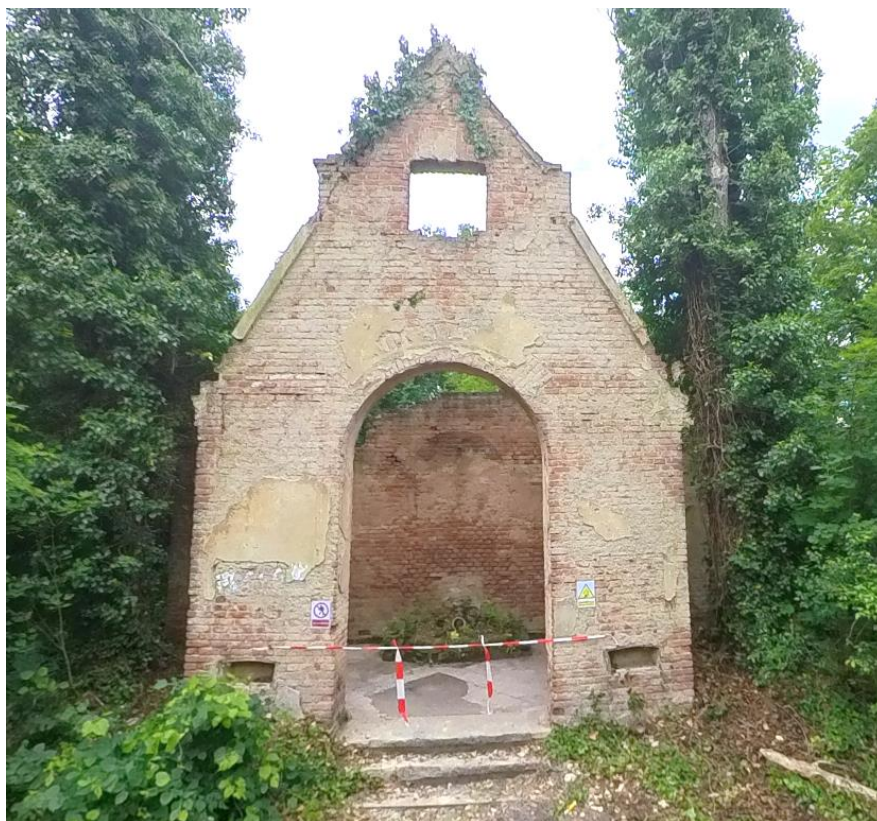
Stav 06/2024 – východní pohled (po částečném vyčištění objektu)

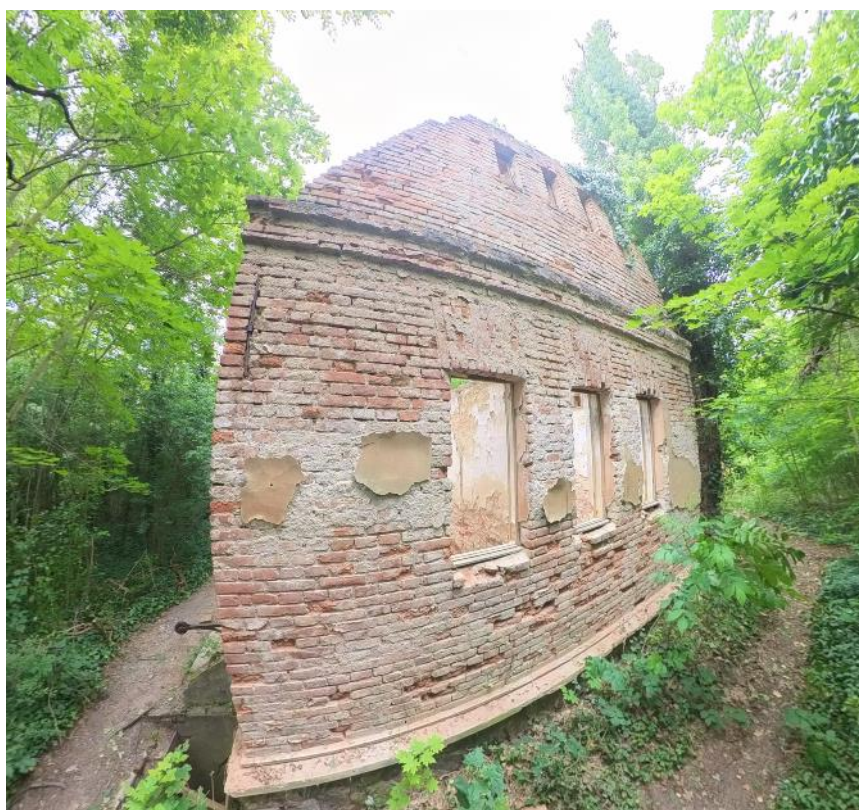
Stav 06/2024 – jižní pohled (po částečném vyčištění objektu)

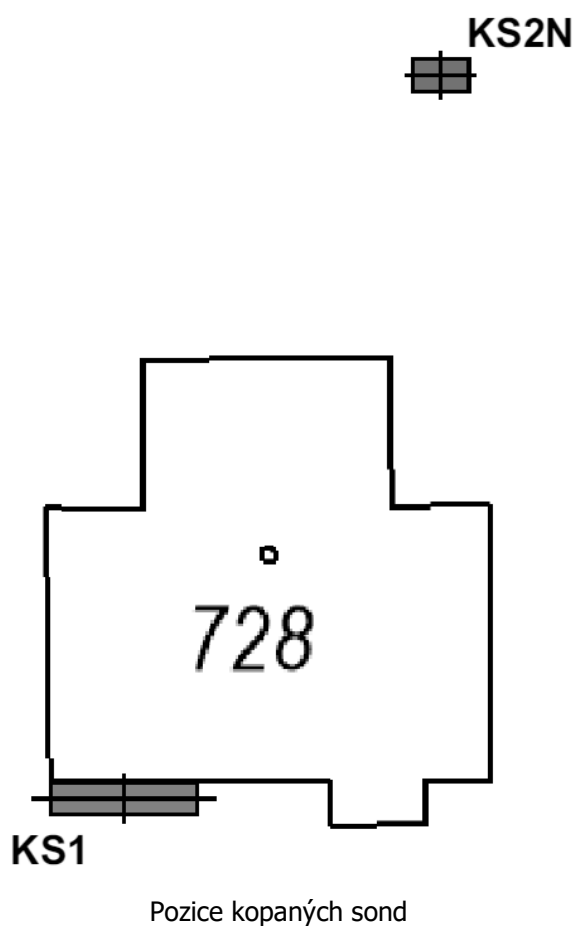
<b>K + K</b> <b>průzkum,</b> S.r.O. Praha 8 Novákových 6	<b>DOKUMENTACE SONDY</b>		<b>KS1</b>
Zakázka: Bohnice, Hřbitov chovanců Ústavu pro choromyslné, Revitalizace hřbitovní kaple			
Dokumentoval: Mgr. Tomáš Kuře			
Datum: 21.6.2024		Mapa: Kralupy na Vltavou 7-8	
Souřadnice : S-JTSK, z= B.p.v.			Technologie sondování :  bagrovaná sonda
x: viz situace	y: viz situace	z: ~266,30 m n.m.	
Podzemní voda: naražená hladina: nenaražena ustálená hladina: neustálila se			
Testování:

hloubka /m/ rozšíření základu u cihelného zdiva	povrch terénu cca -0,70 m od rozšíření základu	ČSN P 73 1005	Geotyp
0,00 - 1,90 :	zpětný zásyp u základu, svrchu heterogenní písčitá hlína se zbytky stavebního odpadu, níže narezavělý písek, hlinitý, u báze pak sprašová hlína		GT1
1,90 - 2,50 :	okrová až béžová sprašová hlína, s vápnitými žilkami, občas drobný cicvár, pevné konzistence, nízká plasticita	F6	GT2

základ: kamenný, rozšířený oproti cihelnému zdivu o cca 14 cm (nepravidelné dle tvaru kamenů, základová spára -2,35 m, měřeno od povrchu rozšířeného základu.
