AUTORIZACE:	
Č. ZAKÁZKY: 24-017	PARÉ:
DATUM: 13/02/2025	
MĚŘÍTKO: ...	
FORMÁT: ...	
GENERÁLNÍ PROJEKTANT:	<div><div>ABCD STUDIO</div><div> </div><div>projekty a povolení staveb</div></div>
Ing. Pavel HROCH	ABCD Studio, s.r.o., Paříkova 910/11a 190 00 Praha 9, Tel: +420 606 475 474
ZODPOVĚDNÁ OSOBA GP:	ABCD Studio, s.r.o., Paříkova 910/11a
Ing. Pavel HROCH	190 00 Praha 9, Tel: +420 606 475 474
VEDOUCÍ PROJEKTANT ČÁSTI:	SGS Czech Republic, s.r.o., K Hájům 1233/2
Ing. David TOPINKA	155 00 Praha 5
VYPRACOVAL:	SGS Czech Republic, s.r.o., K Hájům 1233/2
Ing. Zuzana DOLEŽALOVÁ	155 00 Praha 5
INVESTOR: Servisní středisko pro správu svěřeného majetku MČ Praha 8 U Synagogy 236/2, 180 00 Praha 8	
STUPĚŇ: DOKUMENTACE PRO STAVEBNÍ POVOLENÍ A PRO PROVEDENÍ STAVBY	
STAVBA: S.E.N. objektu Svídnická 506/1 Svídnická 506/1, 181 00 Praha 8- Troja	
ČÁST DOKUMENTACE: PŘÍLOHOVÁ ČÁST	Č. ČÁSTI: G.
NÁZEV VÝKRESU: PRŮZKUM AZBESTU	Č. VÝKRESU: 6.

INSPEKČNÍ ZPRÁVA

Zjištění výskytu azbestu a/nebo jiných nebezpečných vláken
včetně vzorkování a analýzy rizik

**Místo prací: školní komplex Svídnická 506/1, 181 00 Praha, Troja (účetní
číslo objektu: 606000)**

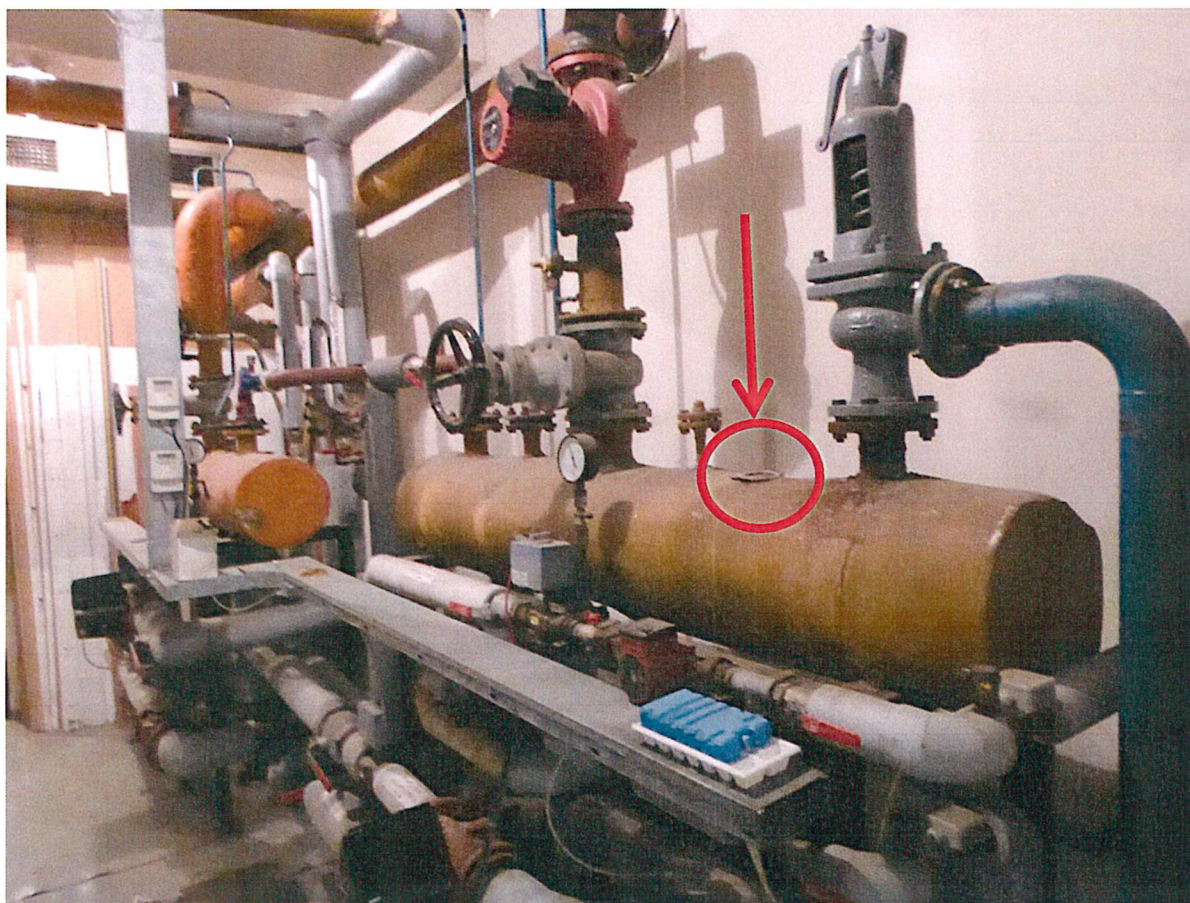
Foto č. 2 - Lokalizace místa odběru vzorku č. 73. / 520729.

1.NP, provozní zázemí, místnost č. 008, technická místnost hlavního vypínače.
Volně ložené **azbestové ploché těsnění** demontované z příruby tlakového potrubí.

Tlaková potrubí a armatury, jejichž příruby mohou být těsněny plochým **azbestovým těsněním**.

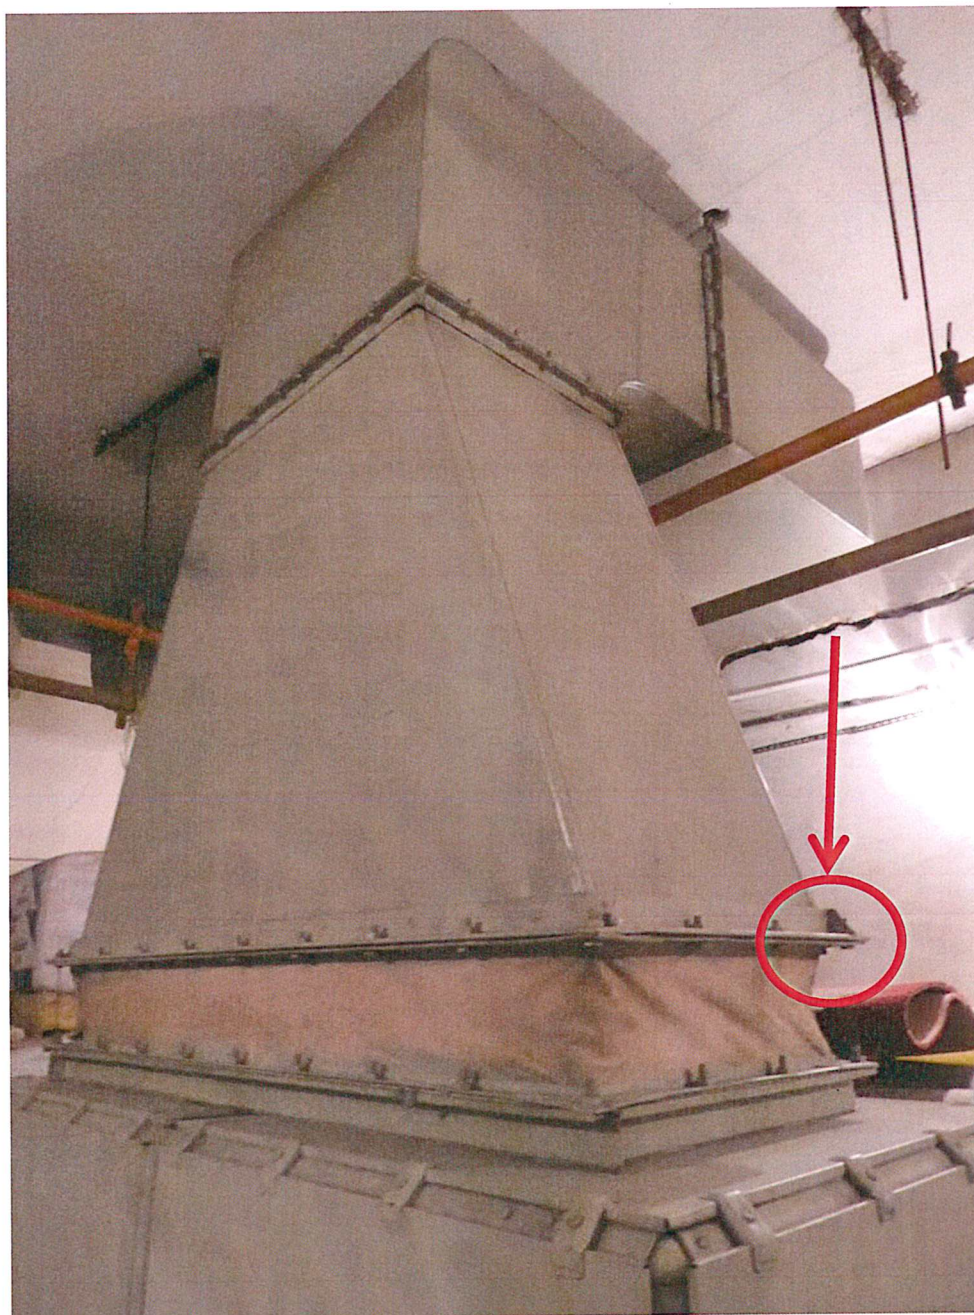
Foto č. 3 - Lokalizace místa odběru vzorku č. 74. / 520729. 1.NP, provozní zázemí, místnost č. 008, strojovna VZT. **Azbestová těsnicí šňůra** v přírubě původního VZT potrubí.

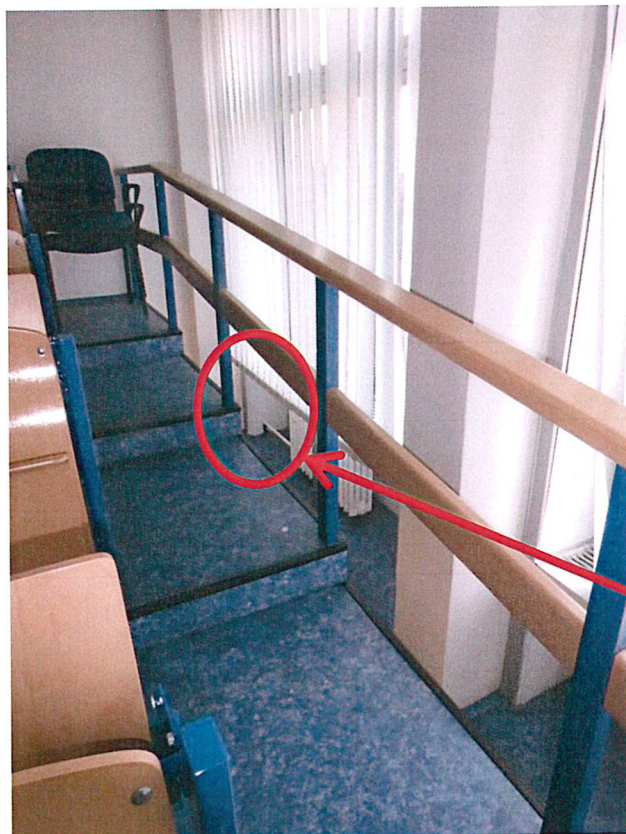
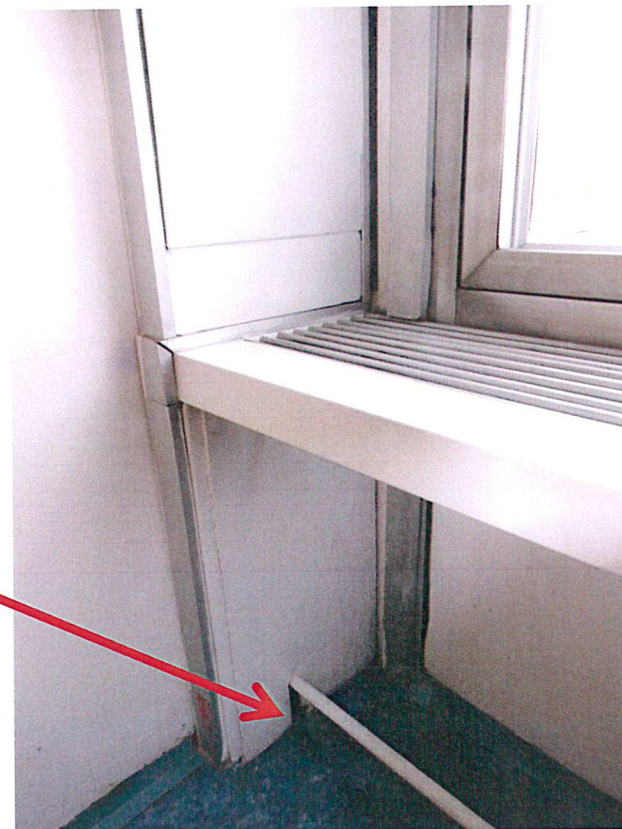
Foto č. 6 – Celék.

Foto č. 7 – Detail.

Lokalizace místa odběru vzorku č. **76. / 520729**. 1.NP, posluchárna VI., místnost č. 031.
Azbestová deska dotěsnění stěny k obvodovému plášti.

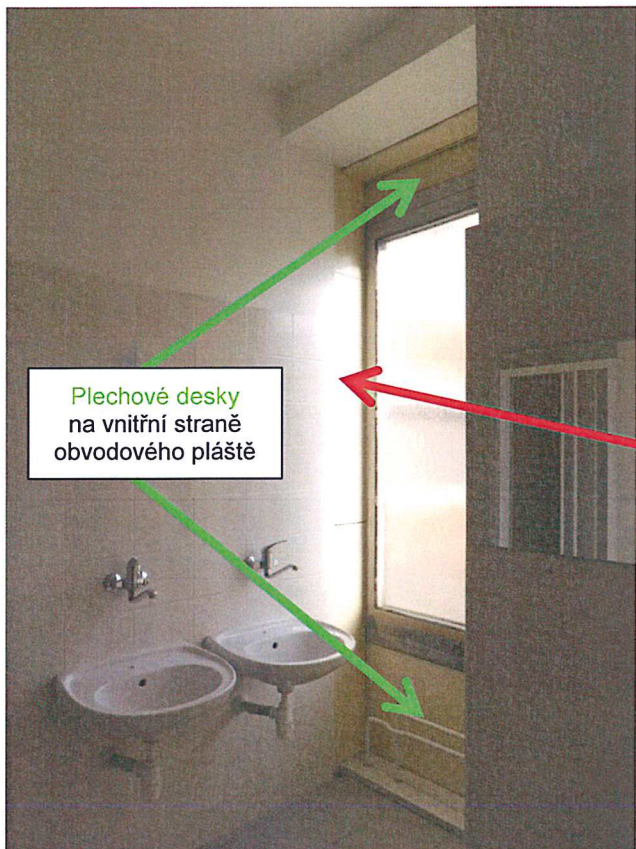
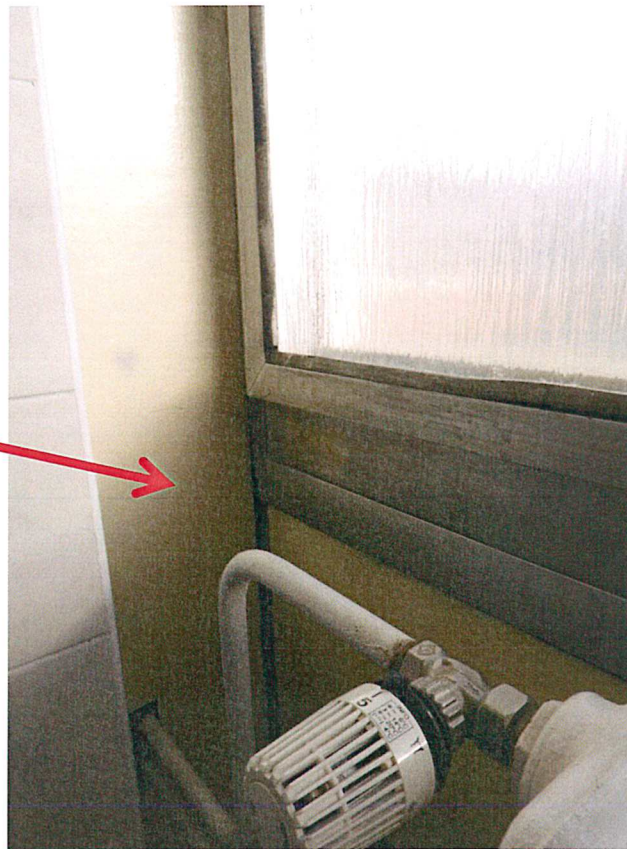
Foto č. 8 – Celek.

Foto č. 9 – Detail.

1.NP, šatna muži naproti učebně č. 320.

Azbestové desky dotěsnění příčky k obvodovému plášti od podlahy až po strop.

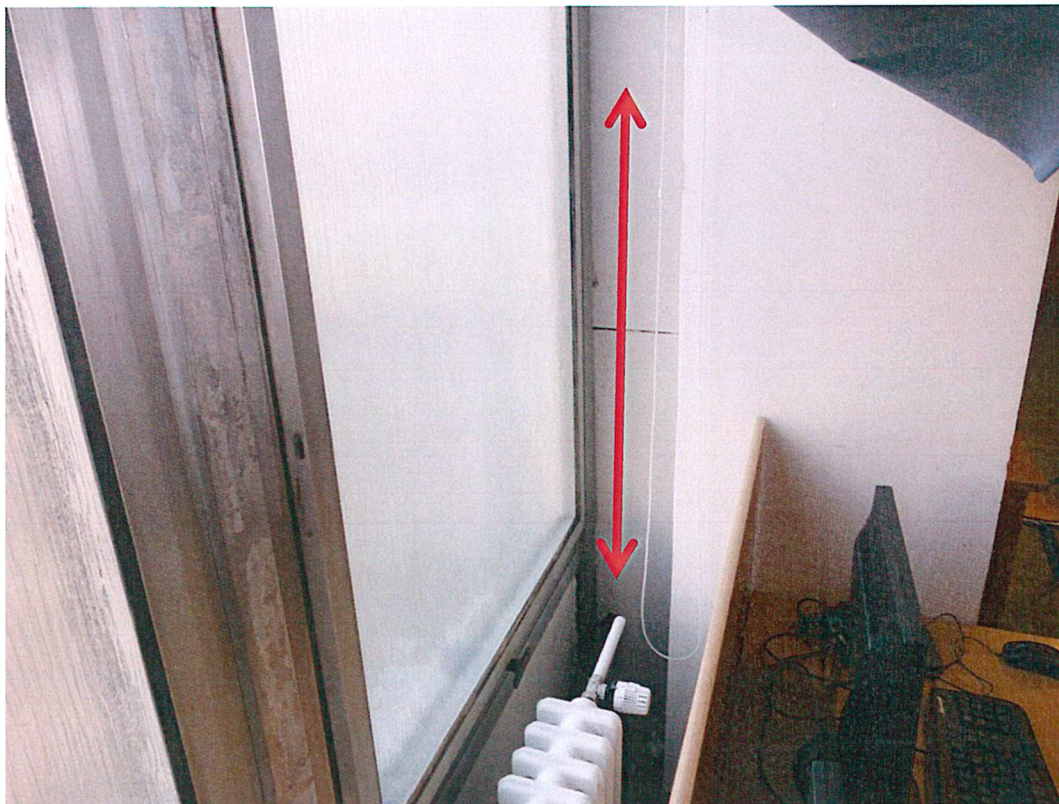
Foto č. 10 – 1.NP, učebna výpočetní techniky, místnost č. 325. **Azbestové desky** dotěsnění sloupu k obvodovému plášti od podlahy až po strop.

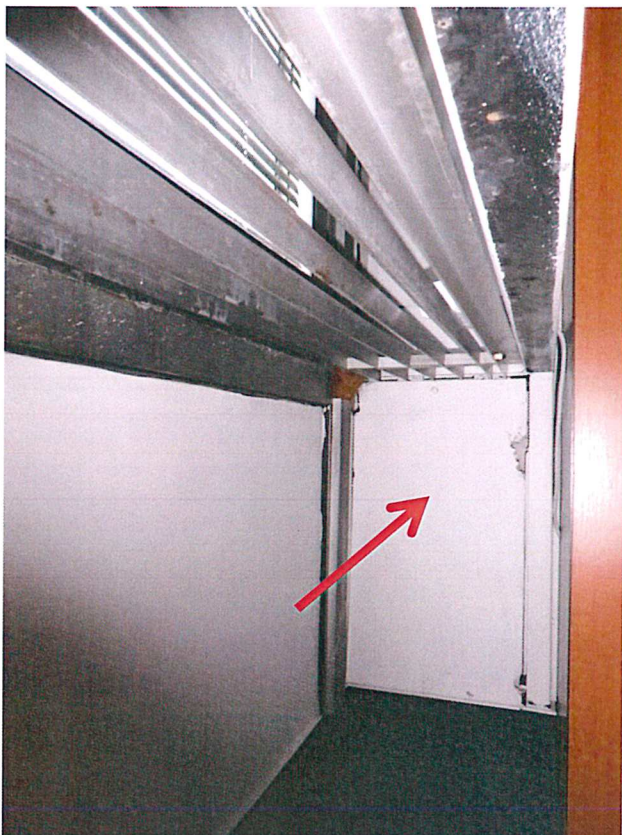
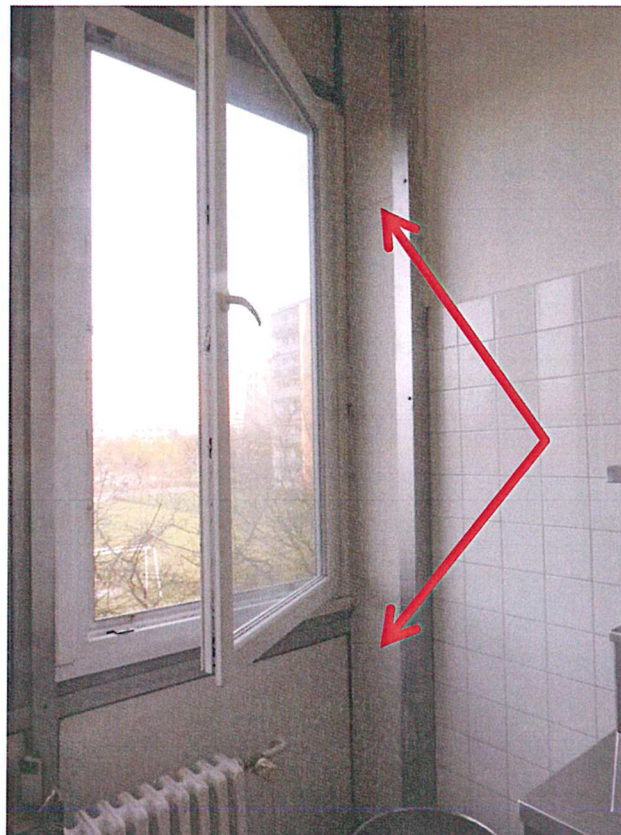
Foto č. 11 – 1.NP, místnost č. 319, kancelář katedry cestovního ruchu.

Foto č. 12 - 2.NP, hlavní kuchyň.

Azbestové desky dotěsnění příček a jiných konstrukčních prvků k obvodovému plášti.

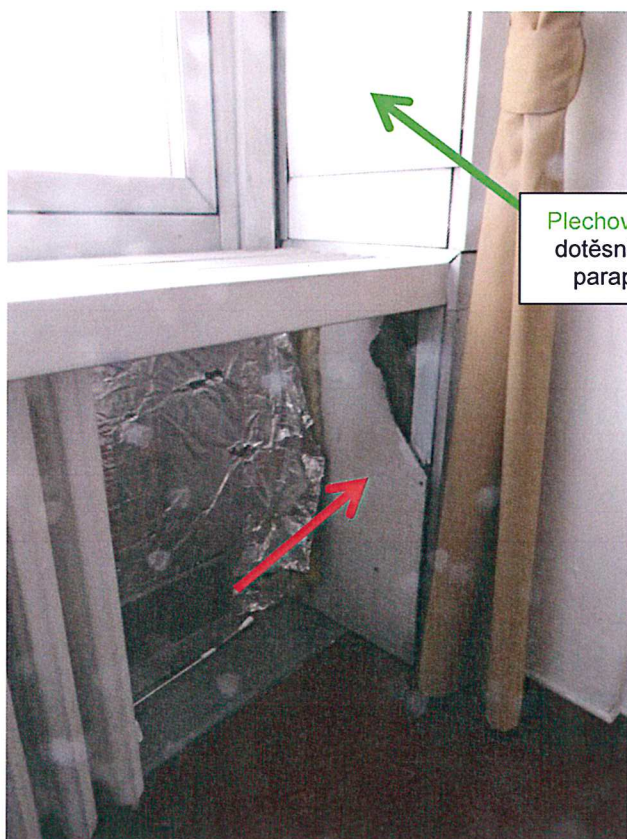
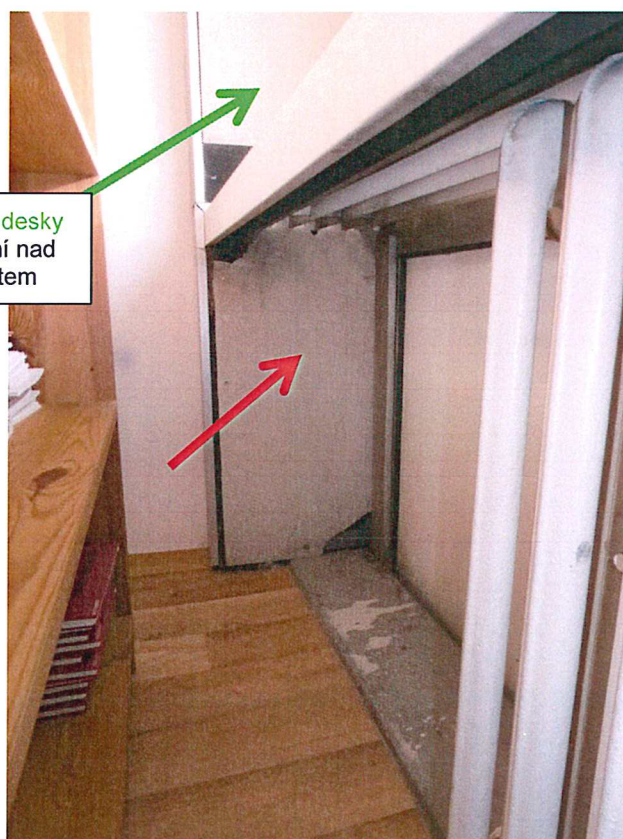
Foto č. 13 - 2.NP, místnost č. 402, bar.

Foto č. 14 – 2.NP, místnost č. 414, knihovna.

Azbestové desky dotěsnění příček a jiných konstrukčních prvků k obvodovému plášti.

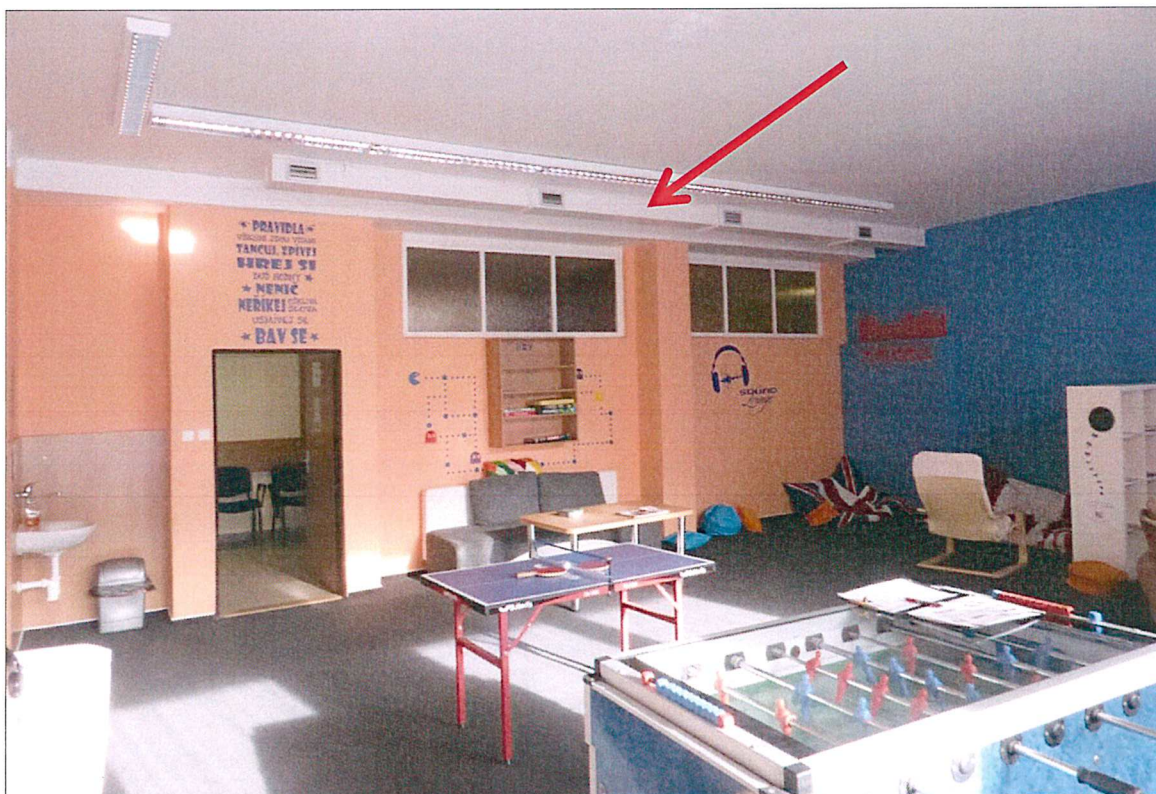
Foto č. 15 – 1.NP, místnost č. 106, odpočívárna. Původní typ VZT potrubí, jehož příruba jsou těsněny azbestovými šňůrami.

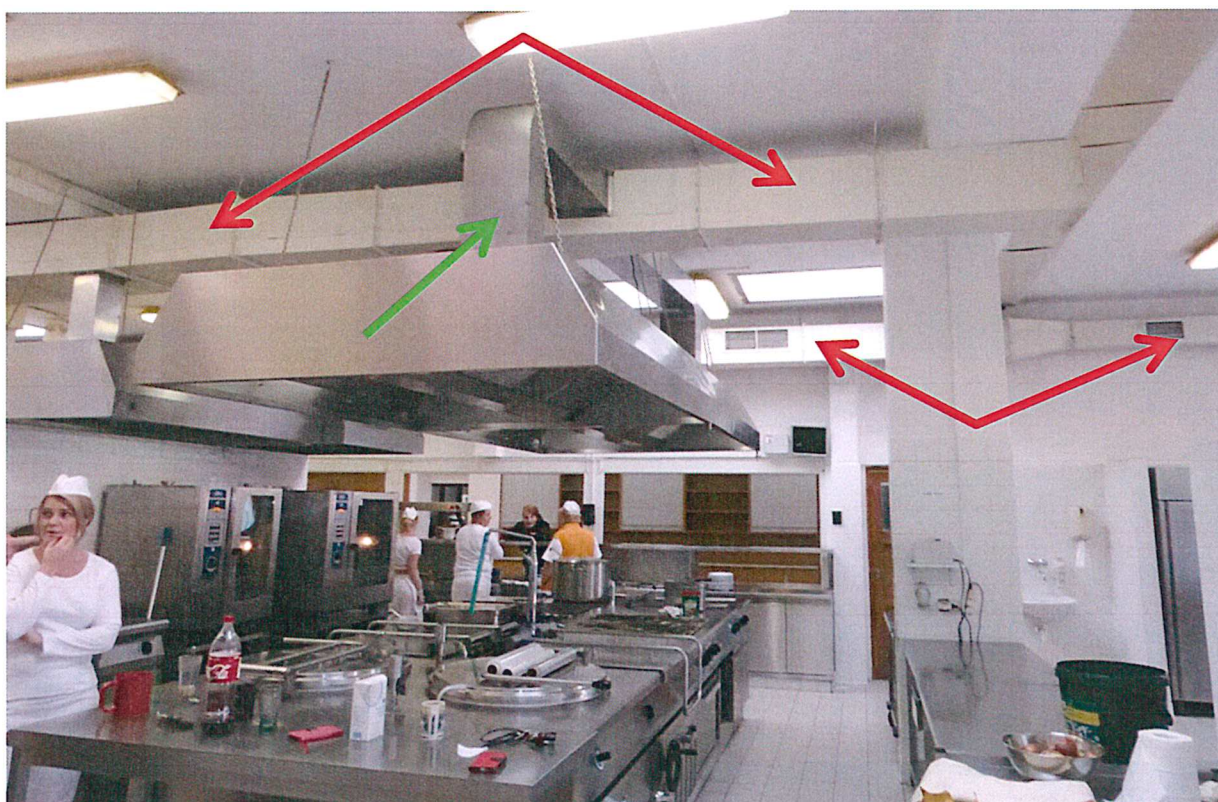
Foto č. 16 – 2.NP, hlavní kuchyň. Napojení původní a nové VZT technologie. Příruba původních VZT potrubí jsou těsněny azbestovými šňůrami.

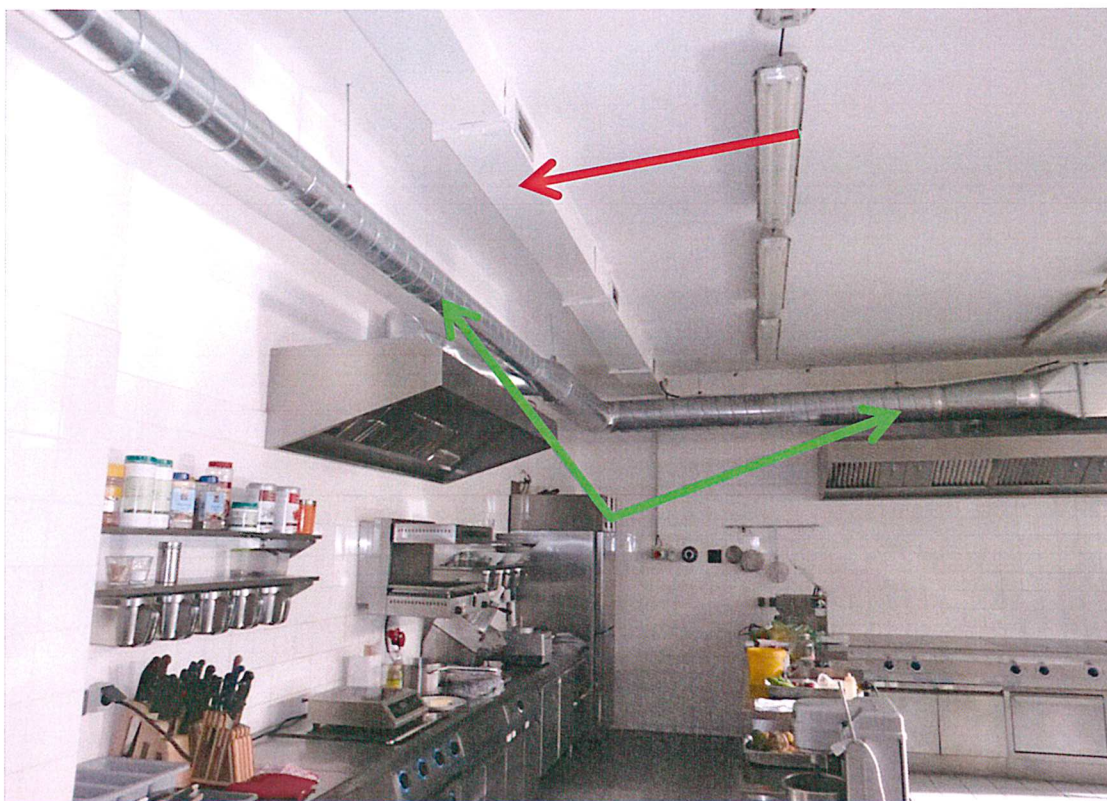
Foto č. 17 – 2.NP, místnost č. 103, laboratorní kuchyň. Napojení původní a nové VZT technologie. Příruby původních VZT potrubí jsou těsněny **azbestovými šňůrami**.

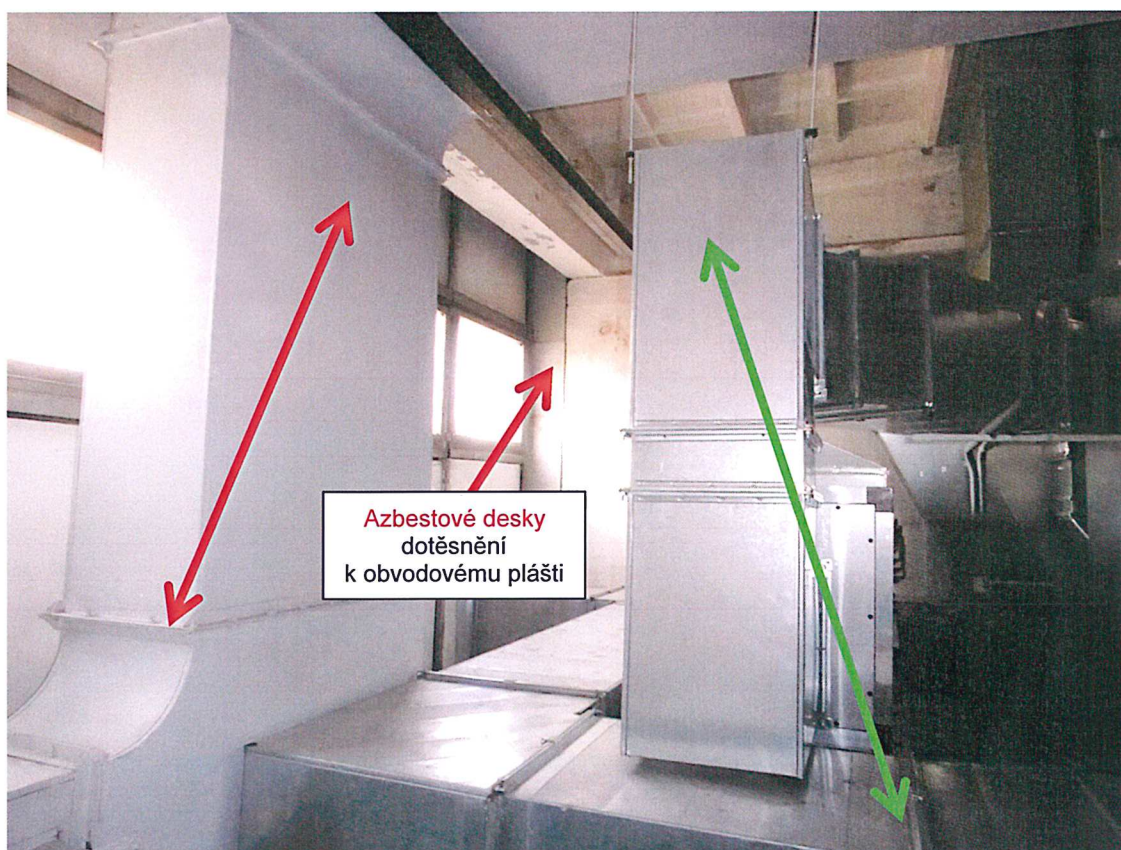
Foto č. 18 – 3.NP, strojovna VZT pro auly. Původní a nová VZT technologie. Příruby původních VZT potrubí jsou těsněny **azbestovými šňůrami**.

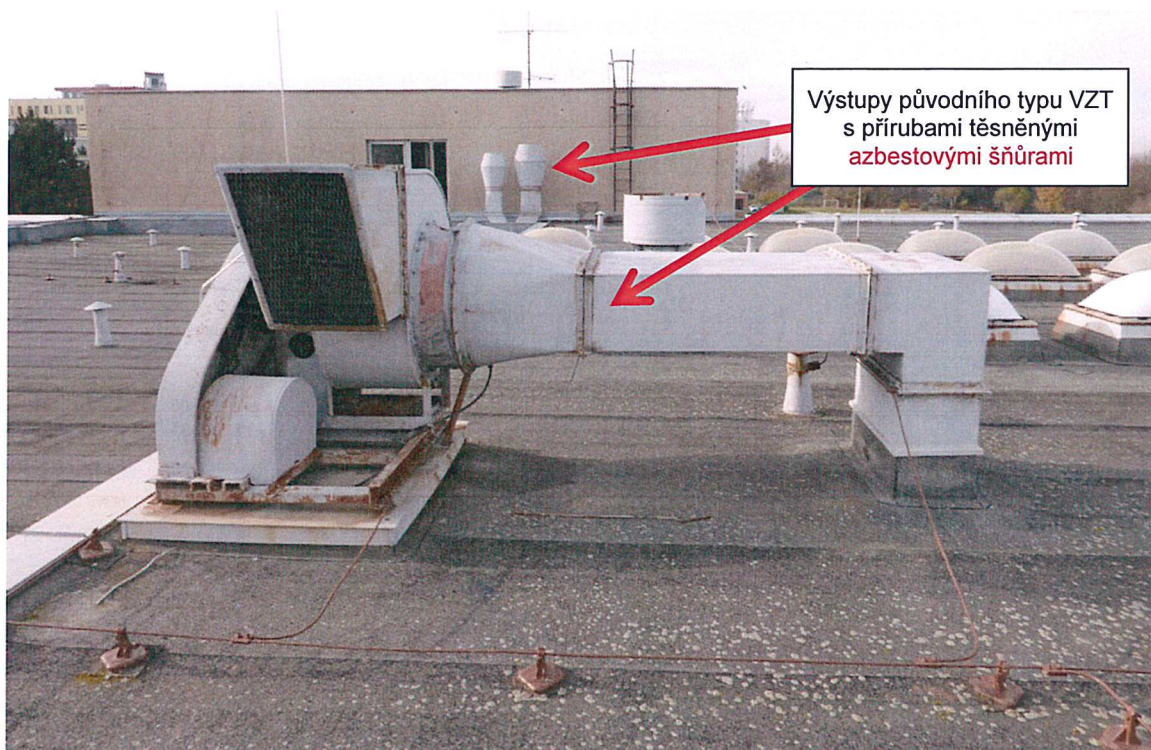
Foto č. 19 – Střešní plocha části objektu. Krytina z asfaltových pásů s křemenným posypem, která kryje vrstvy původního střešního pláště.

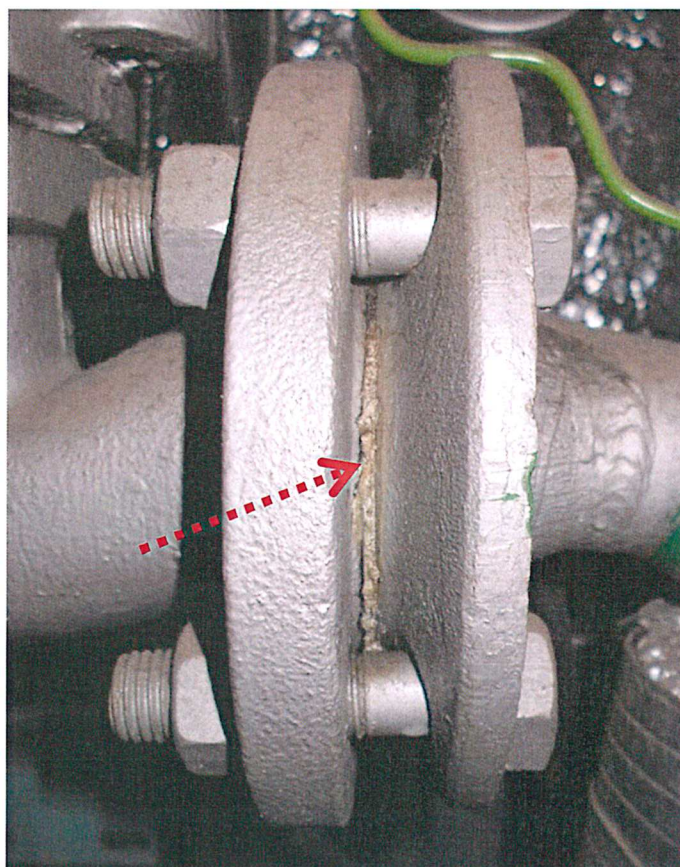
Foto č. 20 - Detail uložení plochého těsnění v přírubě armatury.

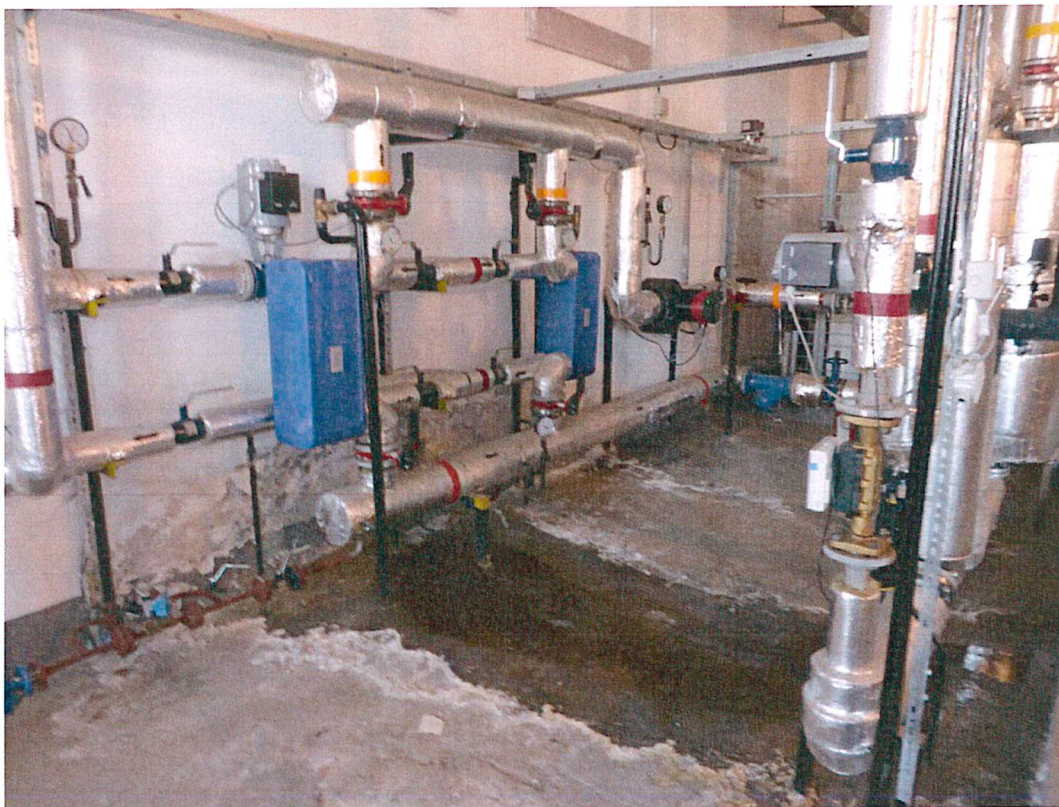
Foto č. 21 – 1.NP, provozní zázemí, výměník.

Tlaková potrubí a armatury jejichž některé příruby mohou být těsněny plochým **azbestovým těsněním**.

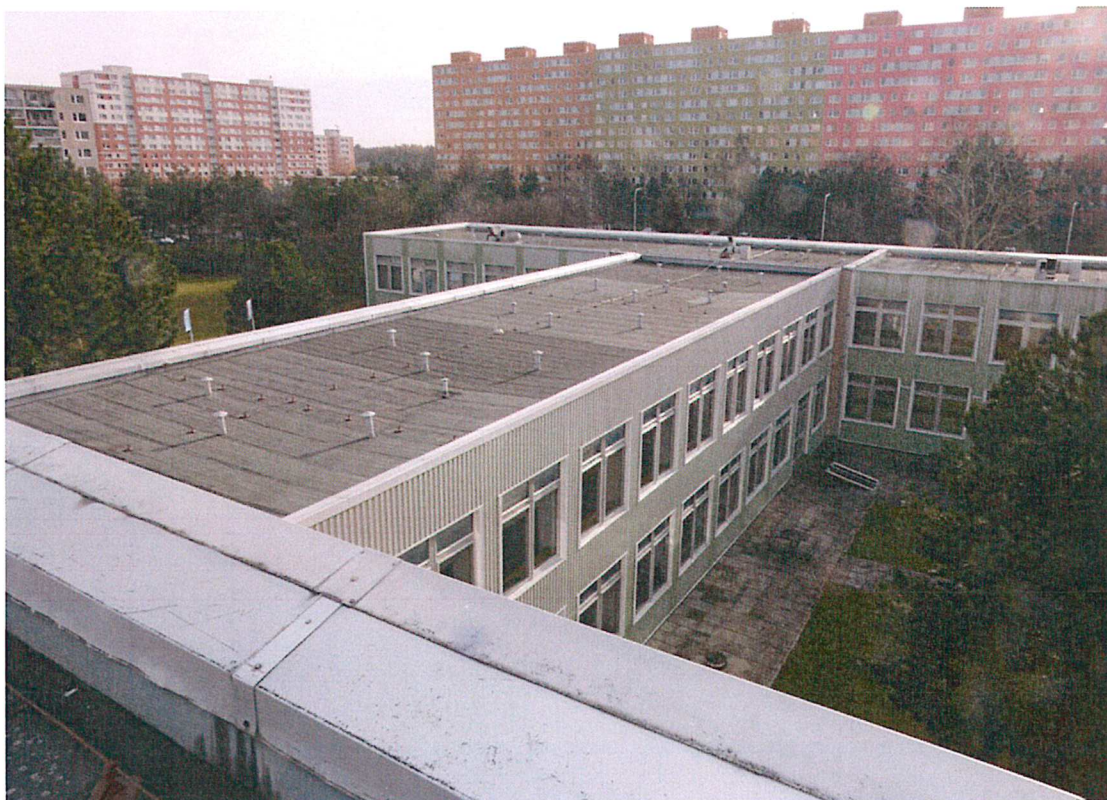
Foto č. 22 – Pohled do atria školního komplexu. Trapézové plechy dodatečného zateplení na vnějších stranách obvodového pláště.

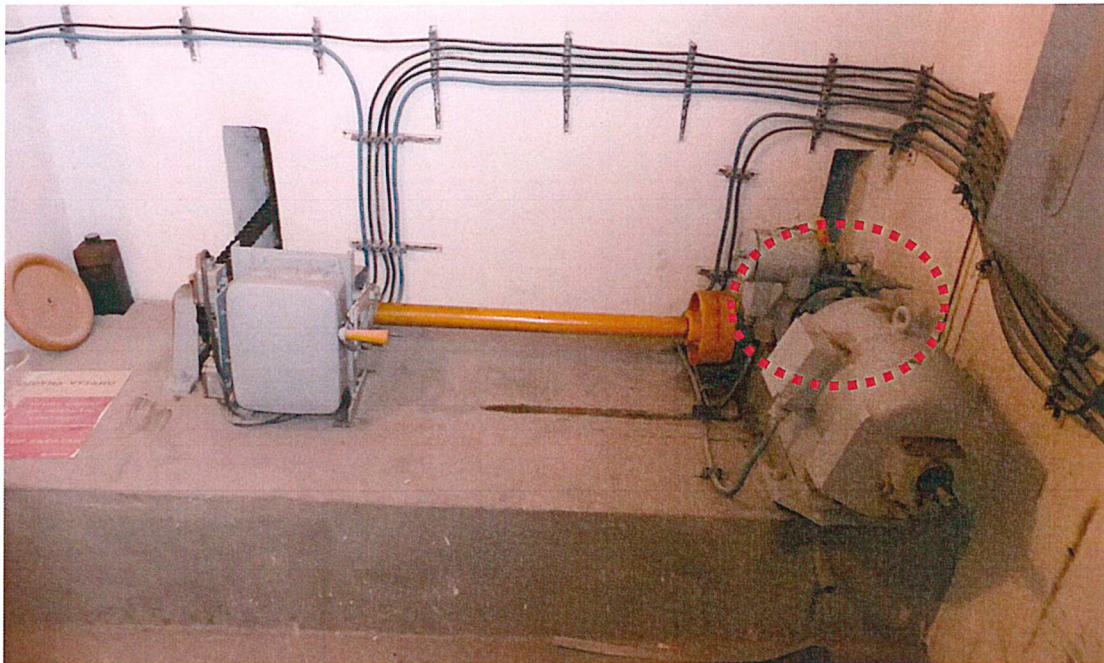
Foto č. 23 (typové foto pořízené při jiné zakázce v podobném objektu) – **Celek, strojovna výtahu.**
Možný výskyt **azbestových brzdových destiček** v hnacím zařízení výtahu.

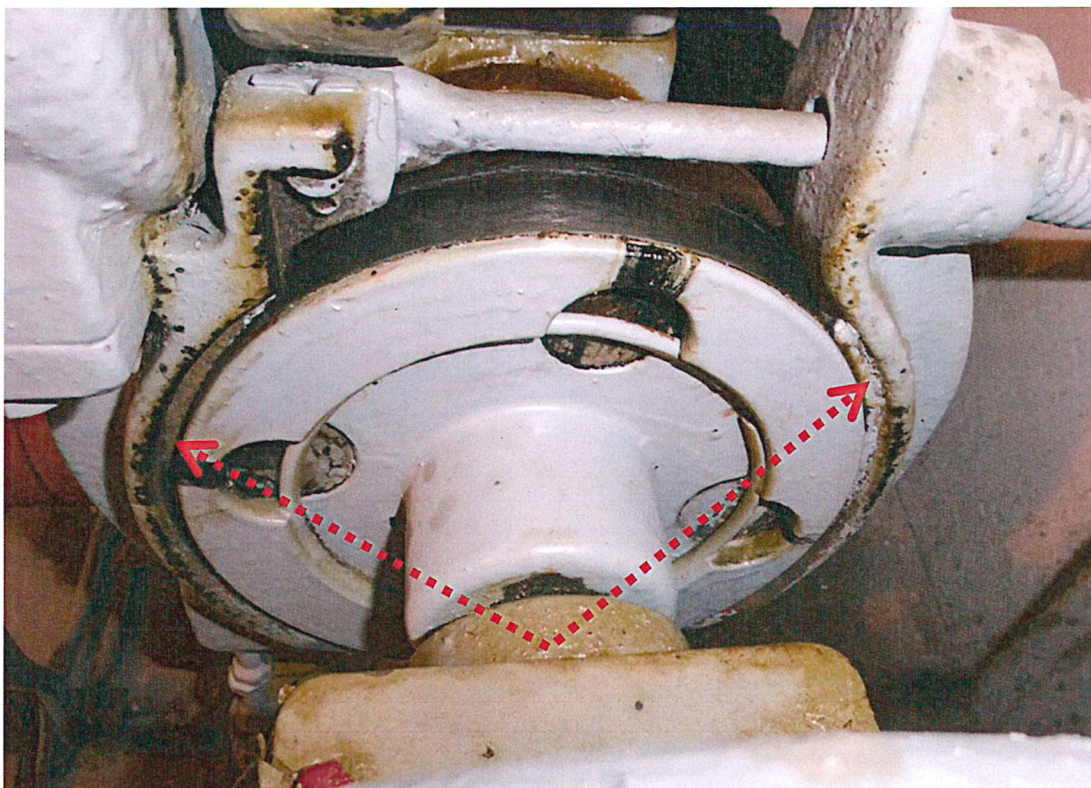
Foto č. 24 (typové foto pořízené při jiné zakázce v podobném objektu) – **Detail.**
Možný výskyt **azbestových brzdových destiček** v hnacím zařízení výtahu.

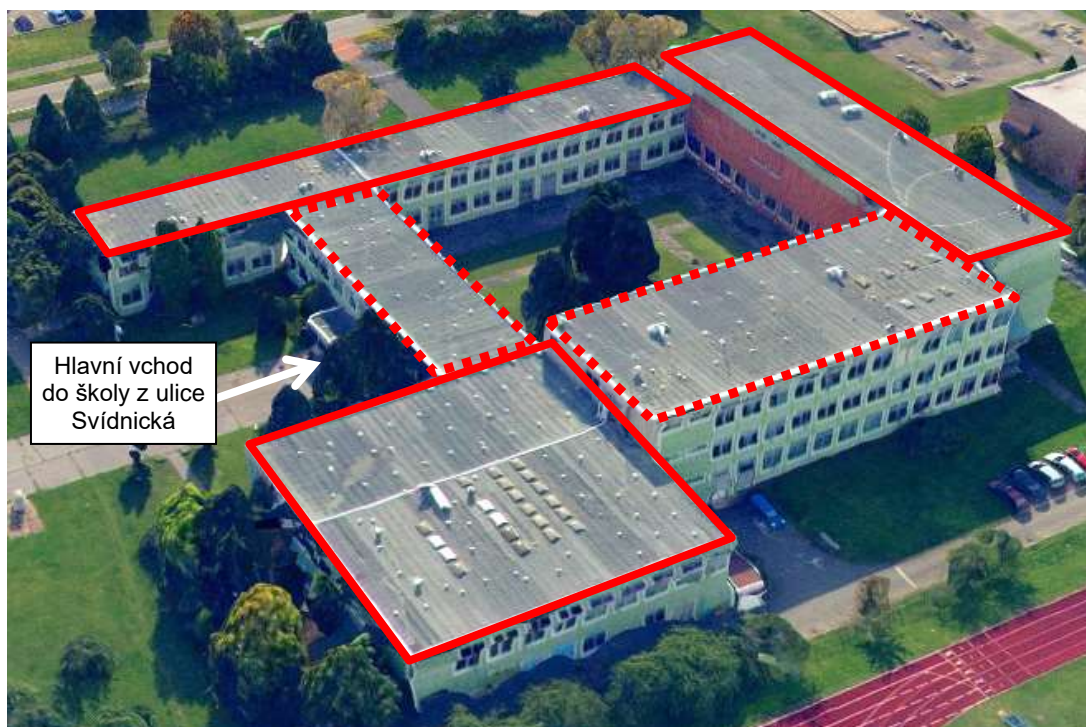
Foto č. 1 (zdroj: mapy.cz) – Celkový pohled na školu. Označení potvrzeného a předpokládaného výskytu **azbestových souvrství asfaltových pásů** jako střešního pláště na podkladním / spádovém betonu.

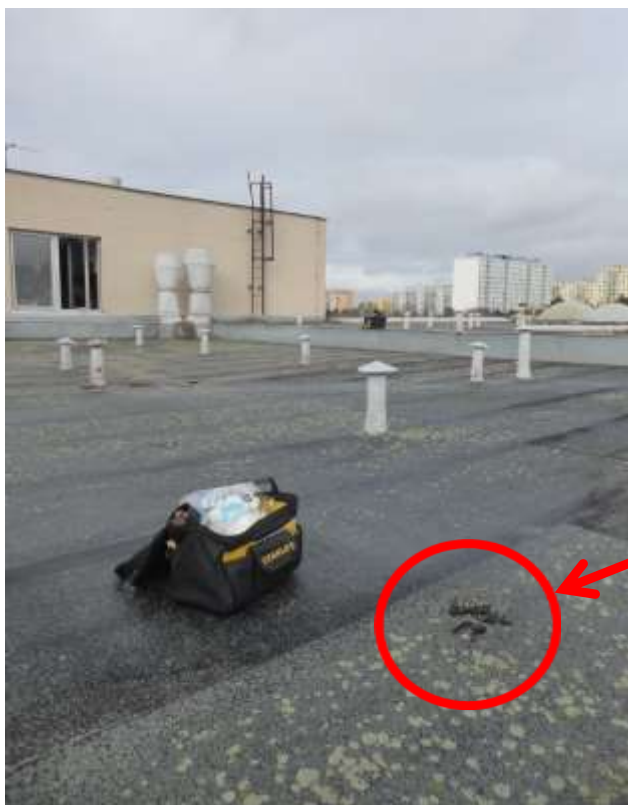
Foto č. 3 – Celek.

Lokalizace místa odběru vzorku č. 1. Plochá střecha 2.NP, pravé nižší křídlo školy „gastro“. Azbestové souvrství asfaltových pásů jako střešní plášť na podkladním betonu.

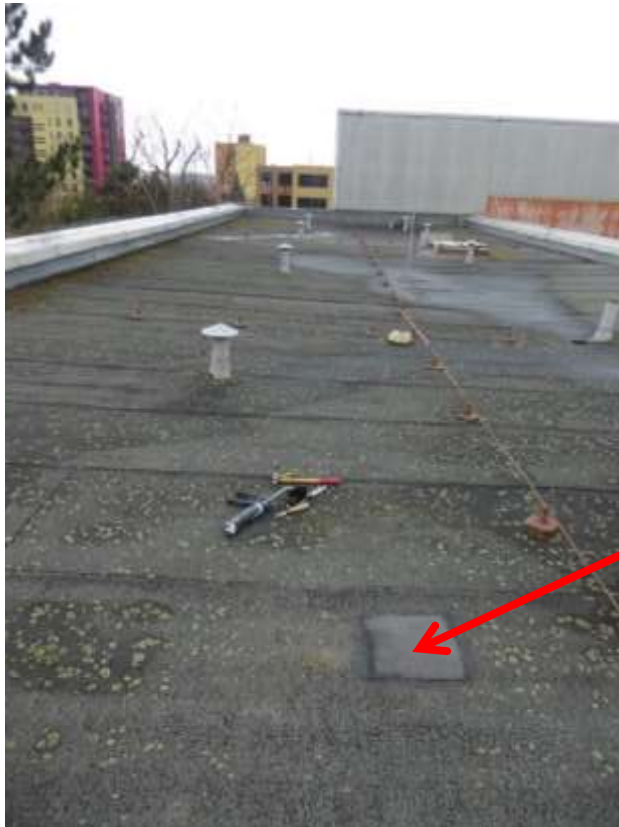
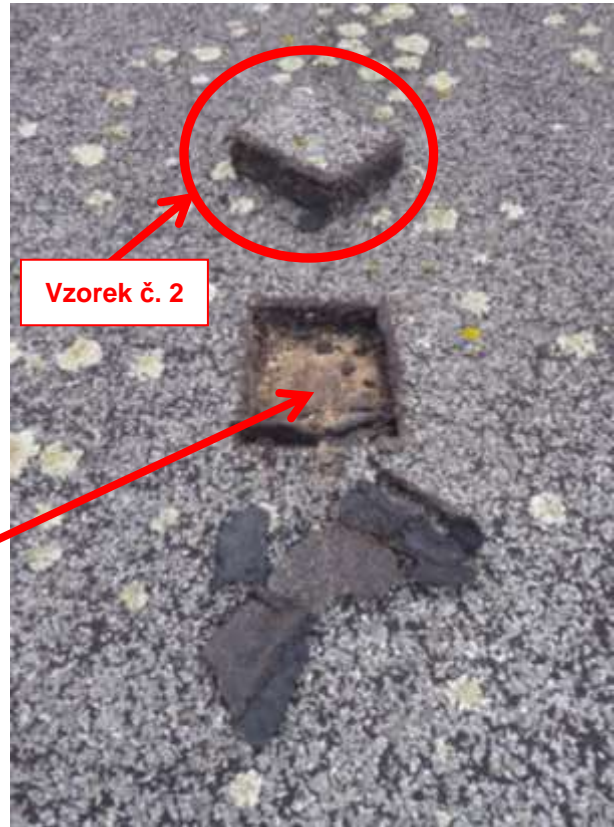
Foto č. 5 – Celék. Místo po zapravení sondy.

Foto č. 6 – Detail místa provedení sondy.

Lokalizace místa odběru vzorku č. 2. Plochá střecha 2.NP, levé nižší křídlo školy. **Azbestové souvrství asfaltových pásů** jako střešní plášť na podkladním betonu.

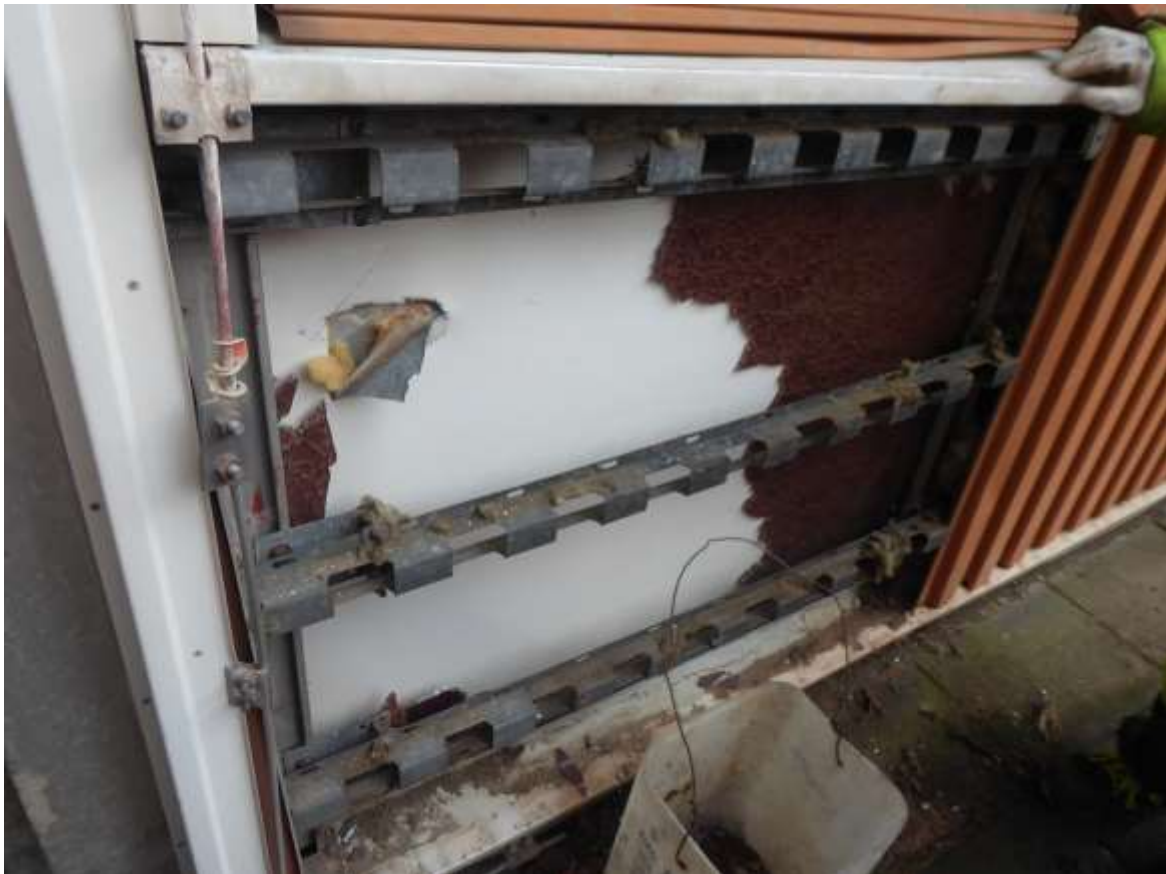
Foto č. 3 – Detail místa provedení **SONDY č. 1**. Viditelné jednotlivé vrstvy ve skladbě fasády.

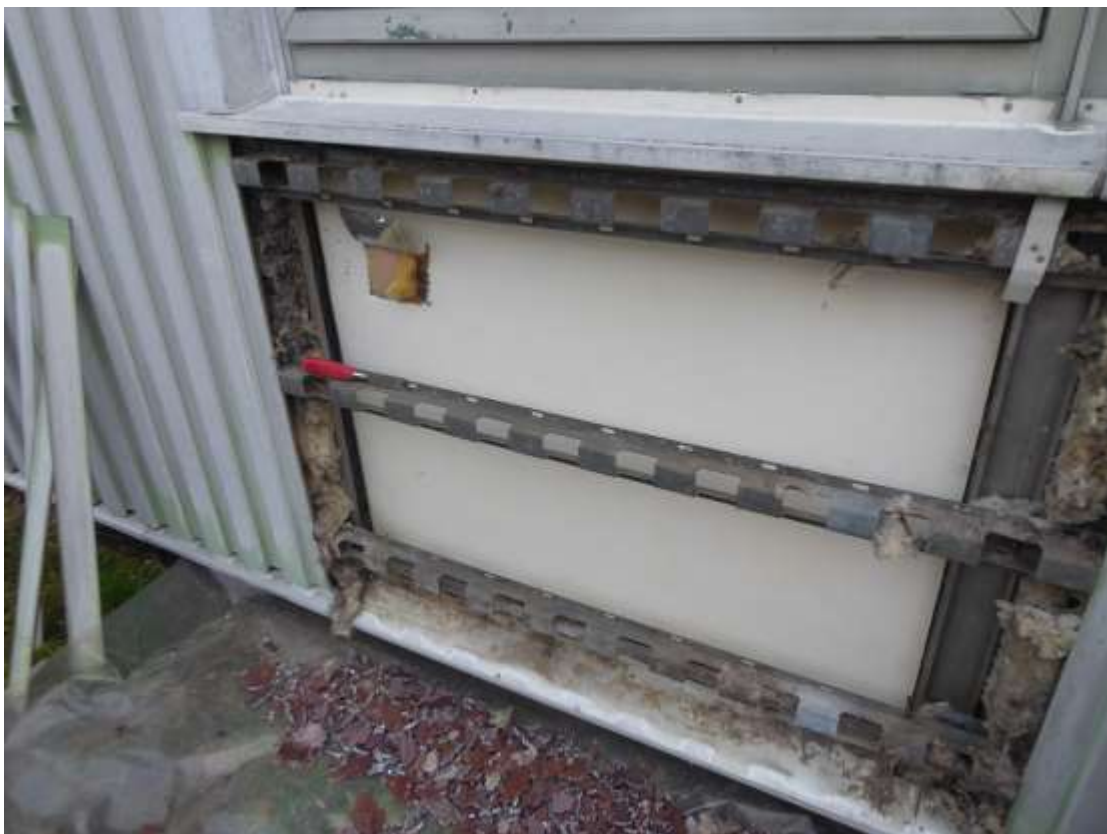
Foto č. 6 – Detail. Místo provedení SONDY č. 2. Viditelné jednotlivé vrstvy ve skladbě fasády.

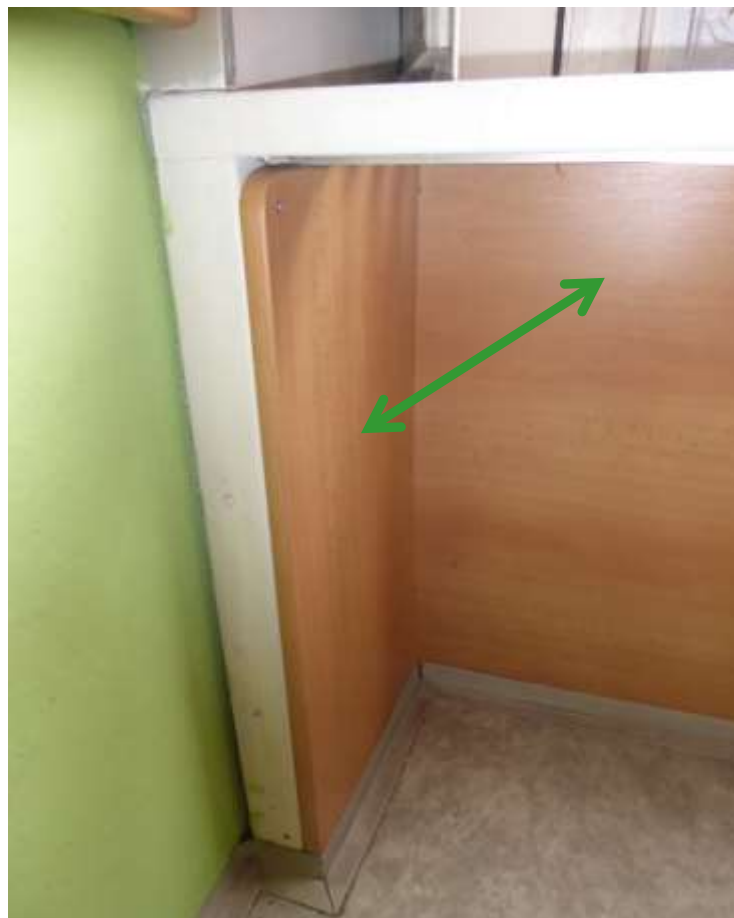
Foto č. 9 - 1.NP, učebna č. d. 320. Detail podokenní parapetní části fasády obložené bezazbestovým materiálem (dřevovláknitou deskou). Pod bočním obložením může být azbestová deska.

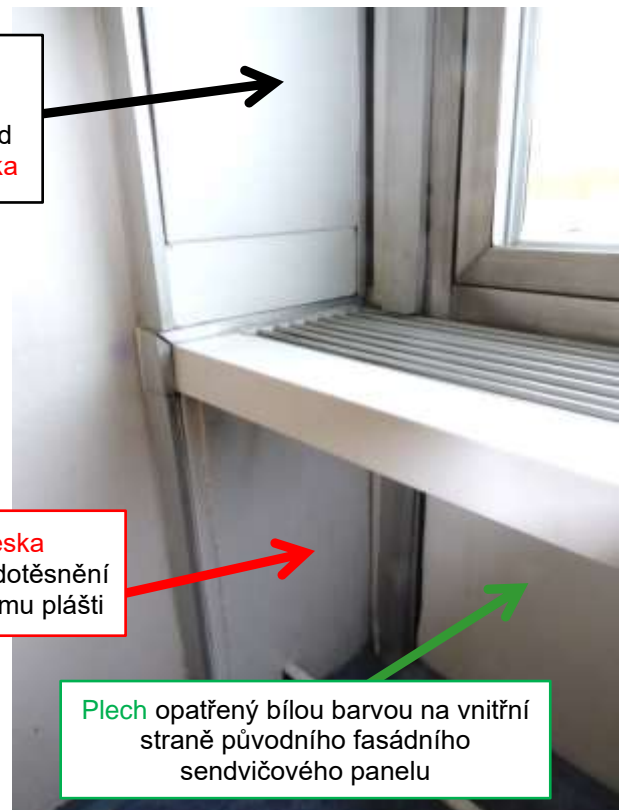
1.NP, posluchárna, místnost č. d. 031.

Foto č. 11 – Detail.

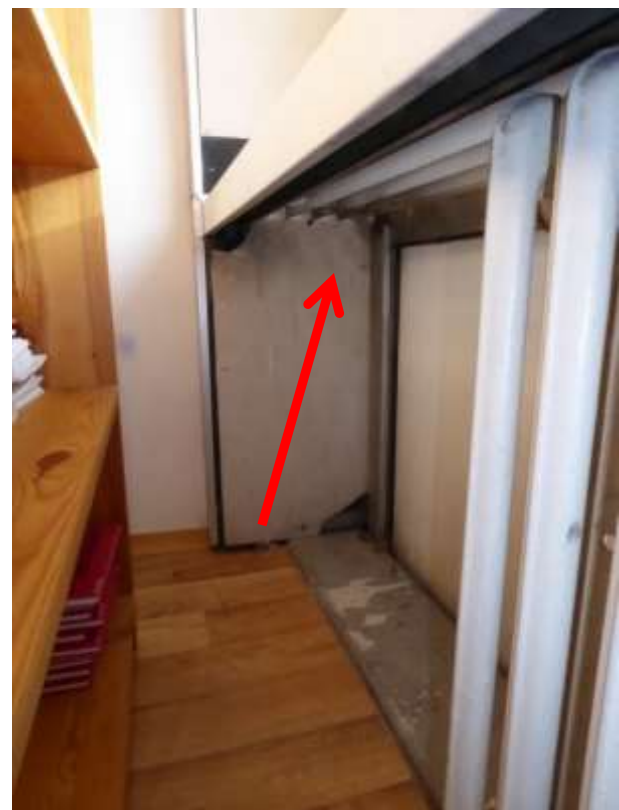
Foto č. 13 – 2.NP, místnost č. d. 414.

Azbestové desky dotěsnění příček a jiných konstrukčních prvků k fasádě / obvodovému plášti.
