AUTORIZACE:	
Č. ZAKÁZKY: 24-017	PARÉ:
DATUM: 13/02/2025	
MĚŘÍTKO: ...	
FORMÁT: ...	
GENERÁLNÍ PROJEKTANT:	<div><div>ABCD STUDIO</div><div> </div><div>projekty a povolení staveb</div></div>
Ing. Pavel HROCH	ABCD Studio, s.r.o., Paříkova 910/11a 190 00 Praha 9, Tel: +420 606 475 474
ZODPOVĚDNÁ OSOBA GP:	ABCD Studio, s.r.o., Paříkova 910/11a
Ing. Pavel HROCH	190 00 Praha 9, Tel: +420 606 475 474
VEDOUCÍ PROJEKTANT ČÁSTI:	SGS Czech Republic, s.r.o., K Hájům 1233/2
Ing. David TOPINKA	155 00 Praha 5
VYPRACOVAL:	SGS Czech Republic, s.r.o., K Hájům 1233/2
Ing. Zuzana DOLEŽALOVÁ	155 00 Praha 5
INVESTOR: Servisní středisko pro správu svěřeného majetku MČ Praha 8 U Synagogy 236/2, 180 00 Praha 8	
STUPĚŇ: DOKUMENTACE PRO STAVEBNÍ POVOLENÍ A PRO PROVEDENÍ STAVBY	
STAVBA: S.E.N. objektu Svídnická 506/1 Svídnická 506/1, 181 00 Praha 8- Troja	
ČÁST DOKUMENTACE: PŘÍLOHOVÁ ČÁST	Č. ČÁSTI: G.
NÁZEV VÝKRESU: PRŮZKUM AZBESTU	Č. VÝKRESU: 6.

INSPEKČNÍ ZPRÁVA

Zjištění výskytu azbestu a/nebo jiných nebezpečných vláken
včetně vzorkování a analýzy rizik

**Místo prací: školní komplex Svídnická 506/1, 181 00 Praha, Troja (účetní
číslo objektu: 606000)**

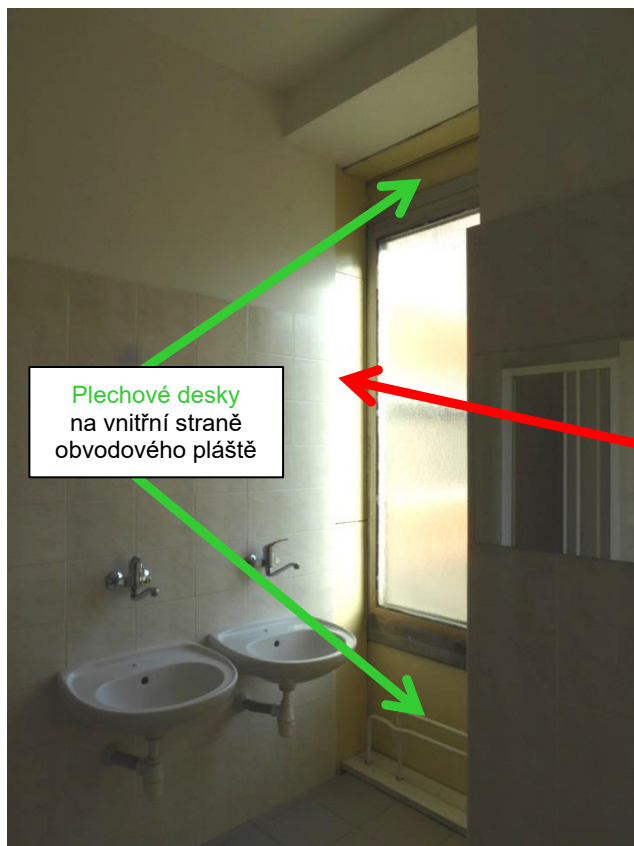
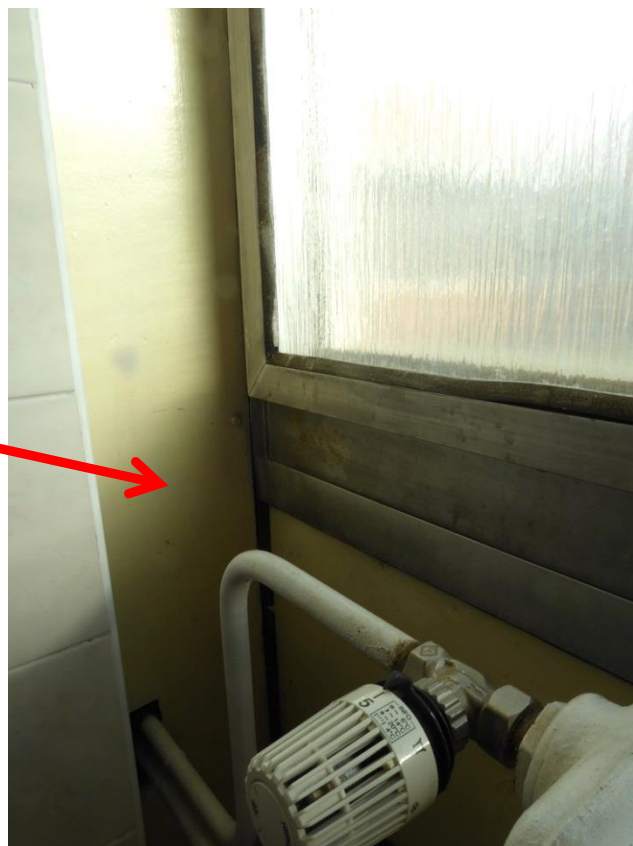
Plechové desky
na vnitřní straně
obvodového pláště

Obr. č. 2 – Celek.

Obr. č. 3 – Detail.

1.NP, šatna muži naproti učebně č. 320. **Azbestové desky** dotěsnění příčky k obvodovému plášti od podlahy až po strop.

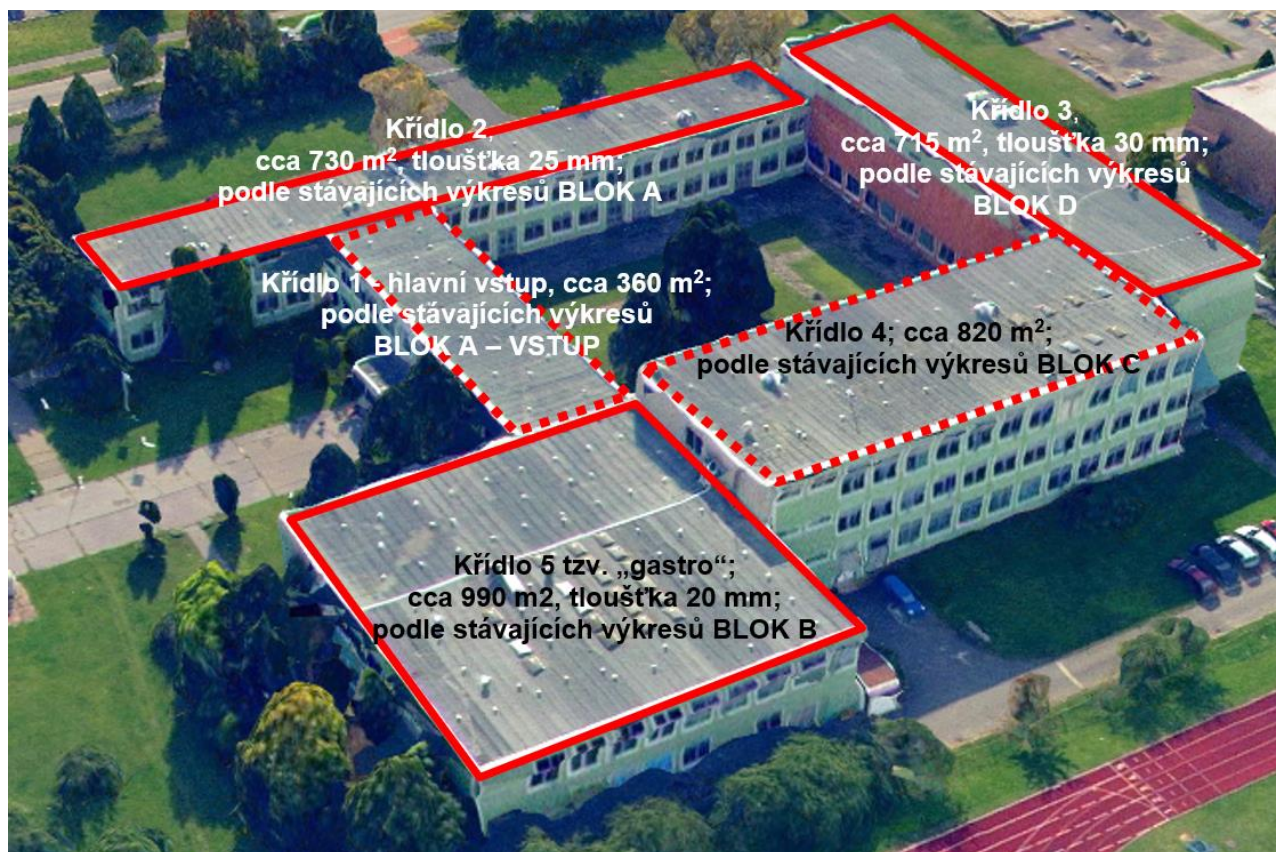
Obr. č. 8 – Celkový pohled na školu. Označení potvrzeného (červená plná čára) a předpokládaného (červená čárkovaná čára) výskytu azbestových souvrství asfaltových pásů jako střešního pláště na podkladním / spádovém betonu.

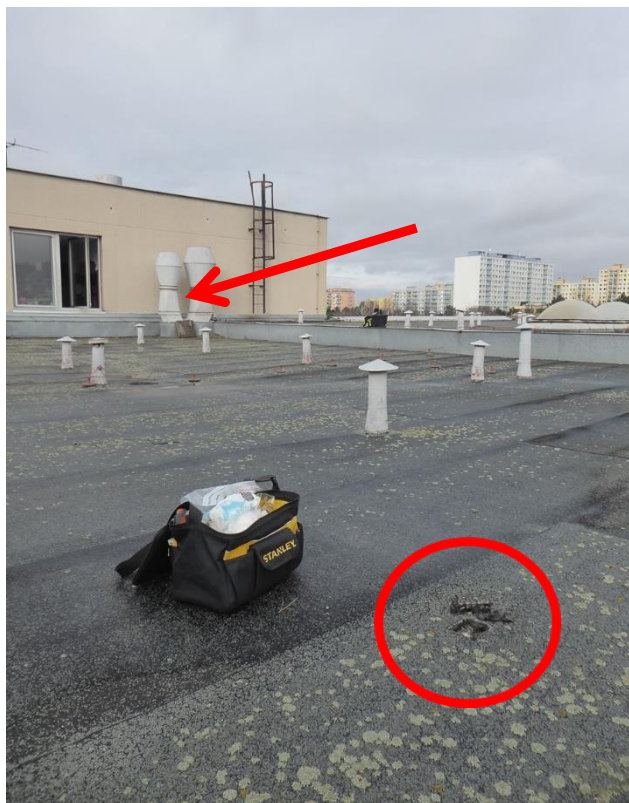
Obr. č. 9 – Křídlo 5 „gastro“, střecha nad 2.NP. Azbestové souvrství asfaltových pásů jako střešní plášť na podkladním betonu.

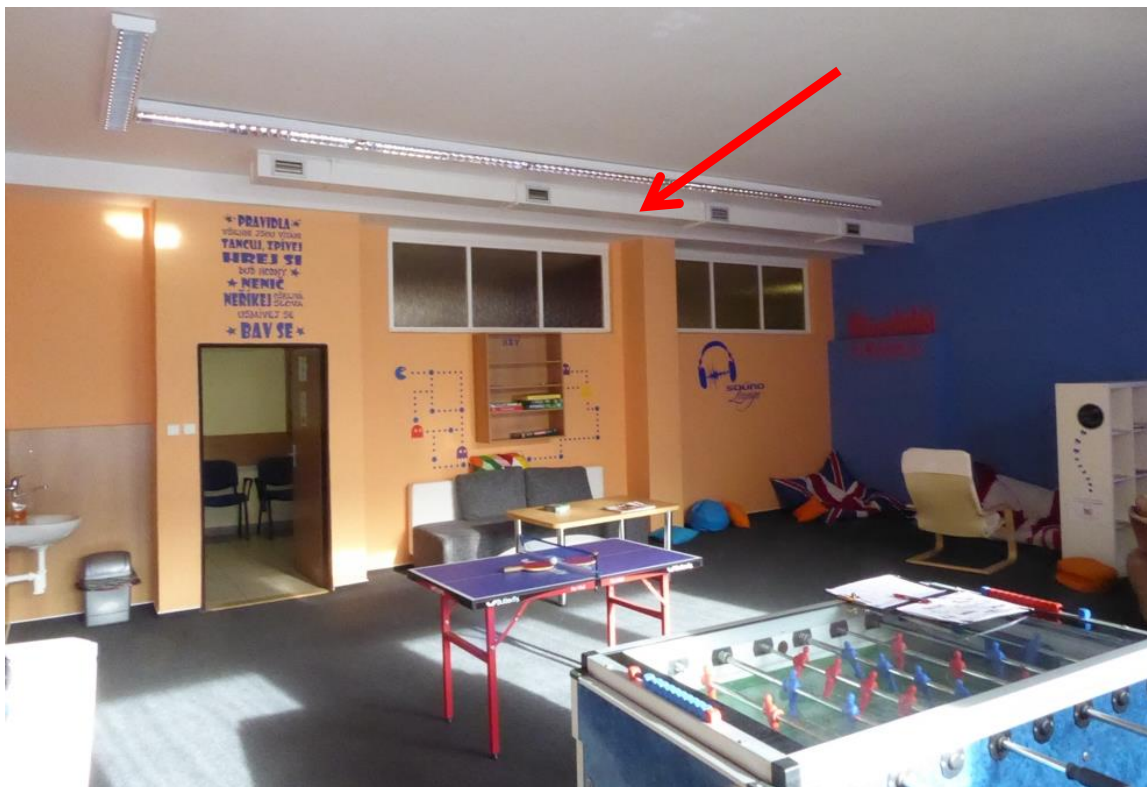
Obr. č. 13 – 1.NP, místnost č. 106, odpočívárna. Původní typ VZT potrubí, jehož příruby jsou těsněny azbestovými šňůrami.

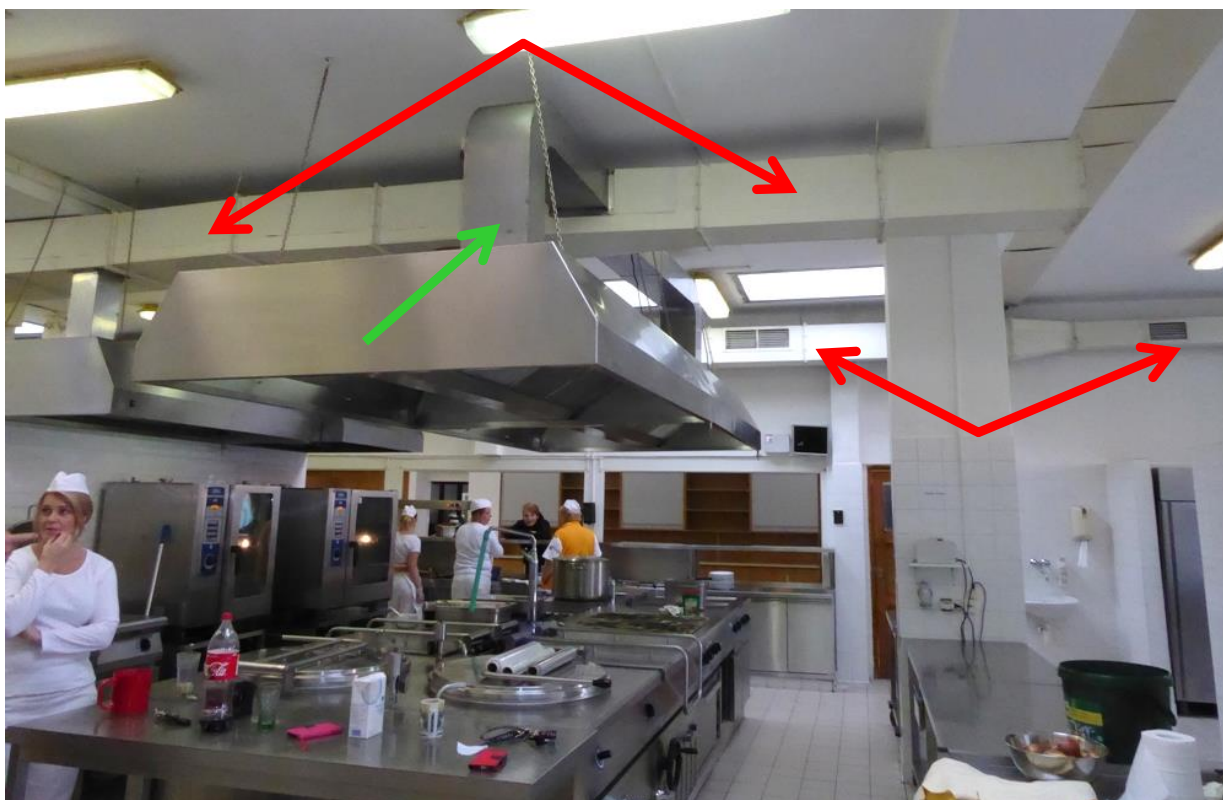
Obr. č. 14 – 2.NP, hlavní kuchyň. Napojení původní a nové VZT technologie. Příruby původních VZT potrubí jsou těsněny azbestovými šňůrami.

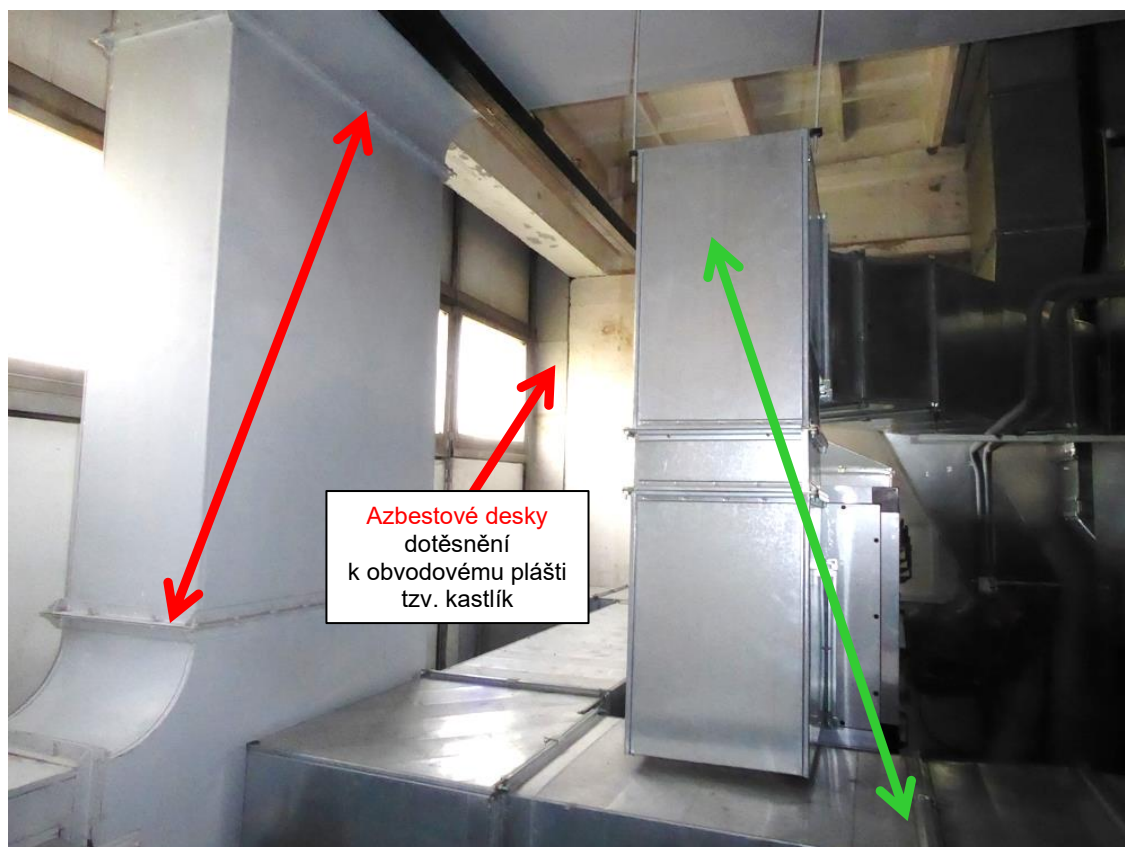
Obr. č. 15 – 3.NP, strojovna VZT pro auly. Původní a nová VZT technologie. Příruby původních VZT potrubí jsou těsněny azbestovými šňůrami.

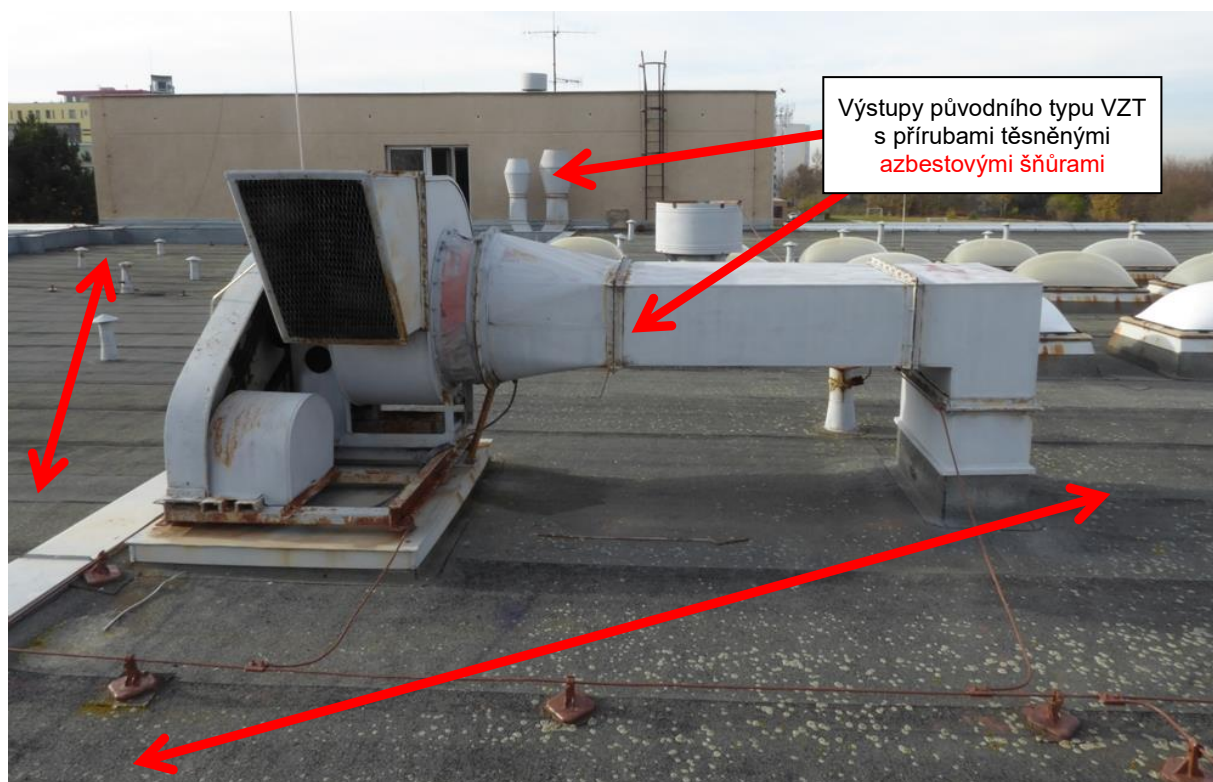
Obr. č. 16 – Křídlo 5 „gastro“, střecha nad 2.NP. Azbestové souvrství asfaltových pásů (včetně finální krytiny s křemenným posypem) jako střešní plášť na podkladním betonu.

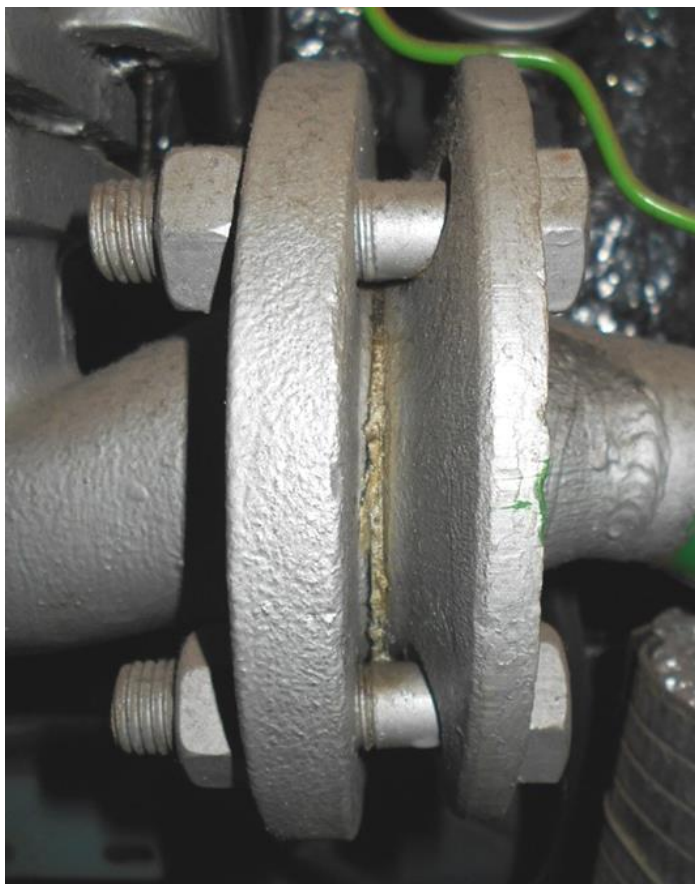
Obr. č. 17 - Detail uložení plochého těsnění v přírubě armatury.

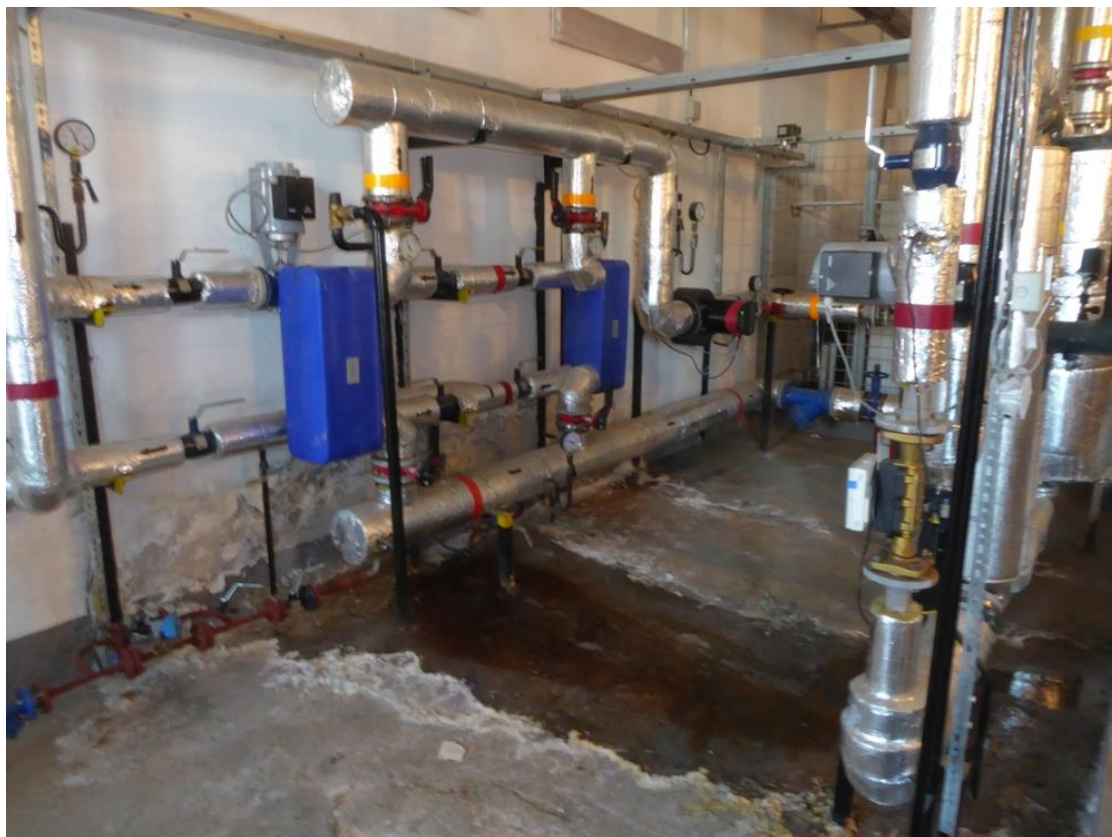
Obr. č. 18 – 1.NP, provozní zázemí, výměník. Tlaková potrubí a armatury jejichž některé přírubby mohou být těsněny plochým azbestovým těsněním.

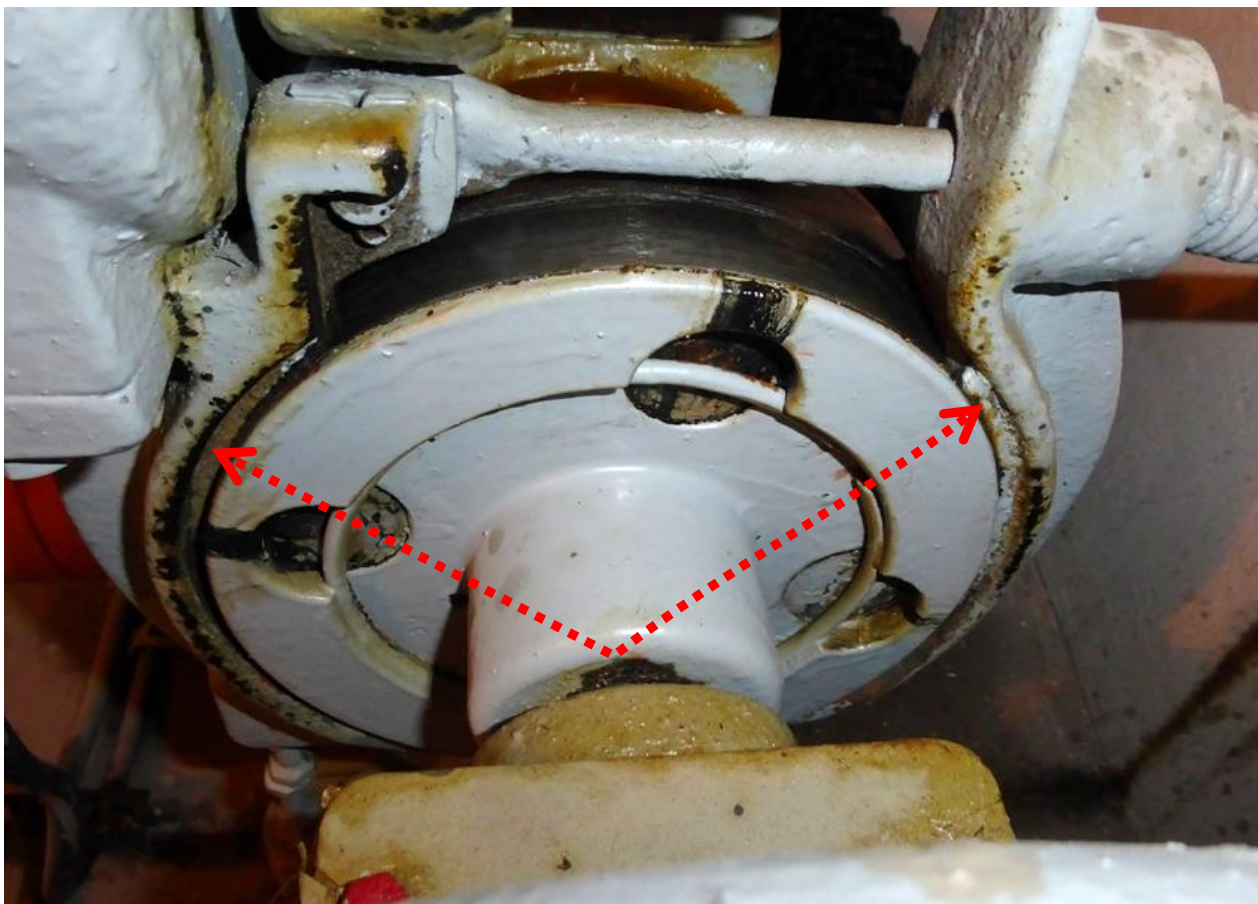
Obr. č. 19 (typové foto pořízené při jiné zakázce v podobném objektu) – **Detail.** Předpokládaný výskyt
azbestových brzdových destiček v hnacím zařízení výtahu.
