dendrologický průzkum okolí stanice metra Ládví

průvodní zpráva

12/ 2025

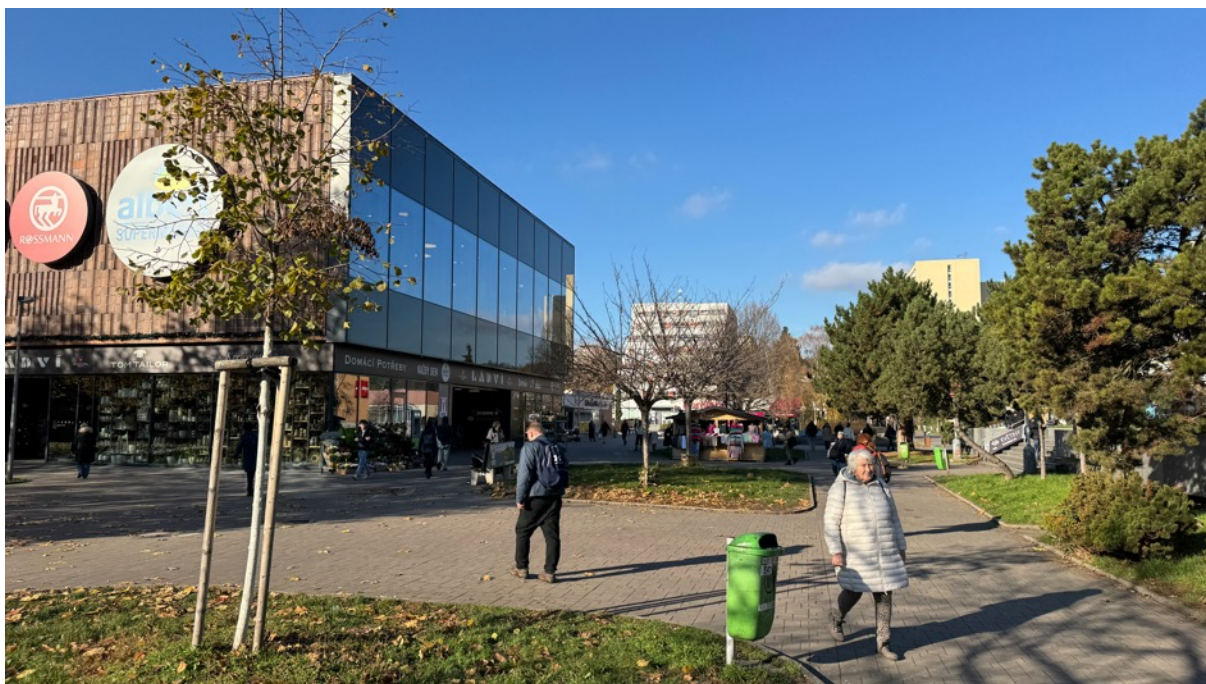
Foto č. 1: Centrální plocha je tvořena liniovou výsadbou lip a okrasných třešní. Dřeviny jsou vysazeny po dvojicích v travnatých plochách, jejichž tvarosloví koresponduje s fontánou umístěnou u vstupu do metra.

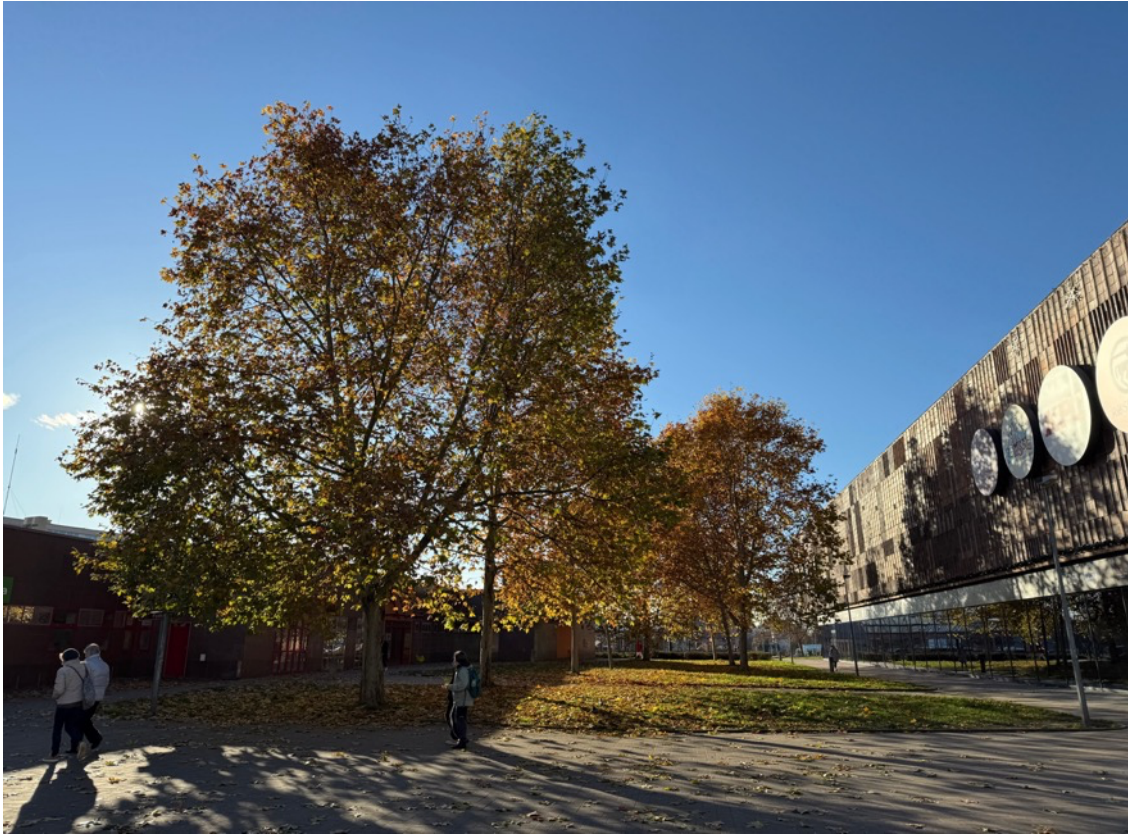
Foto č. 2: Rozvolněná skupina platanů (*Platanus x acerifolia*) lokalizovaná v parkově upravené ploše v západní části území je dle hodnocení považována za perspektivní.

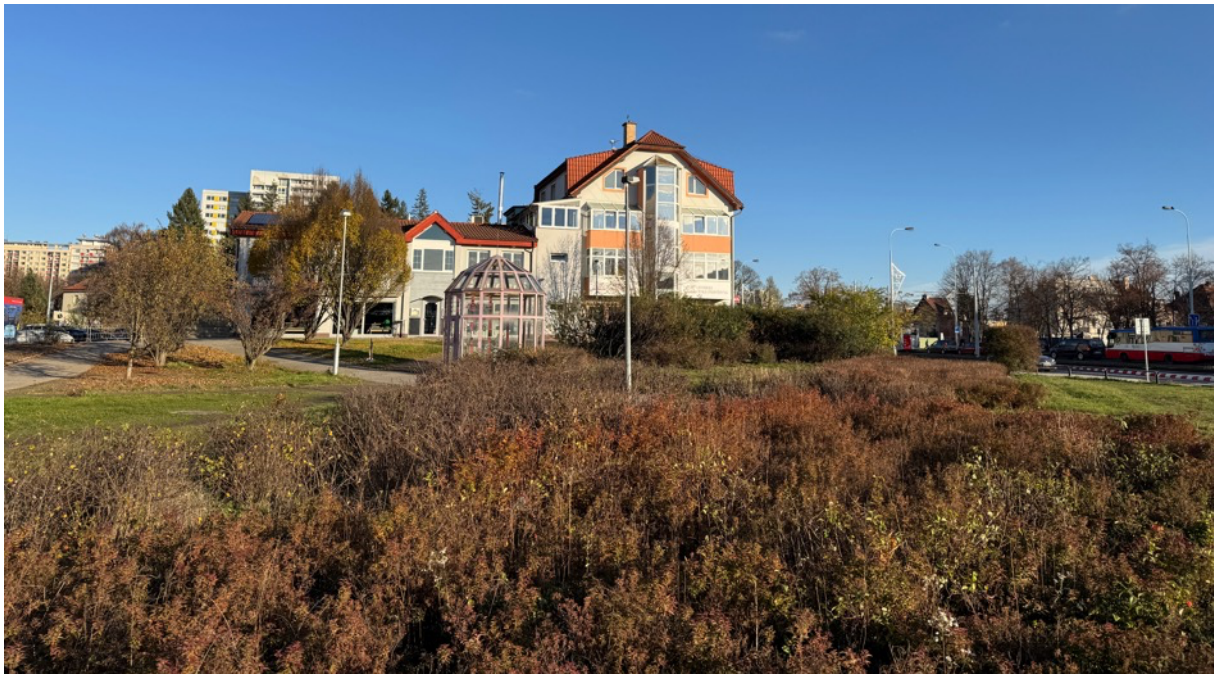
Foto č. 3: Východní část území tvoří volná travnatá plocha doplněná rozsáhlými keřovými skupinami.

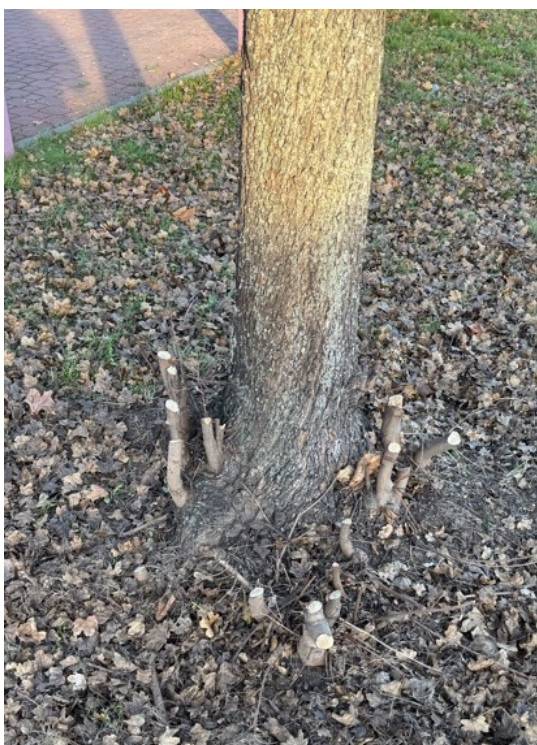
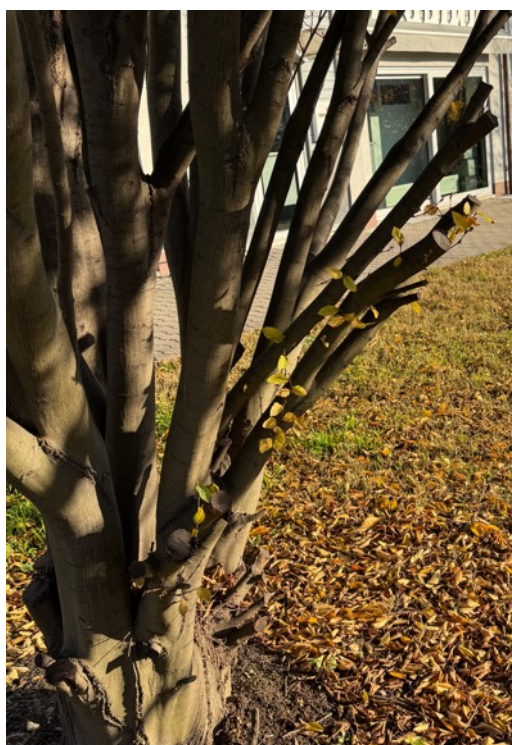
Foto č. 4,5: U části inventarizovaných dřevin byly lokalizováno neodborně provedené ošetření – pahýly

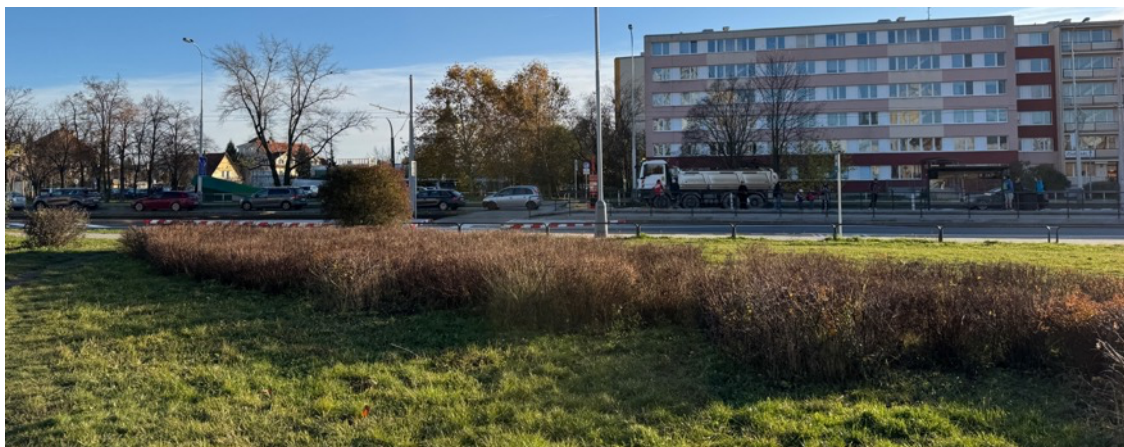
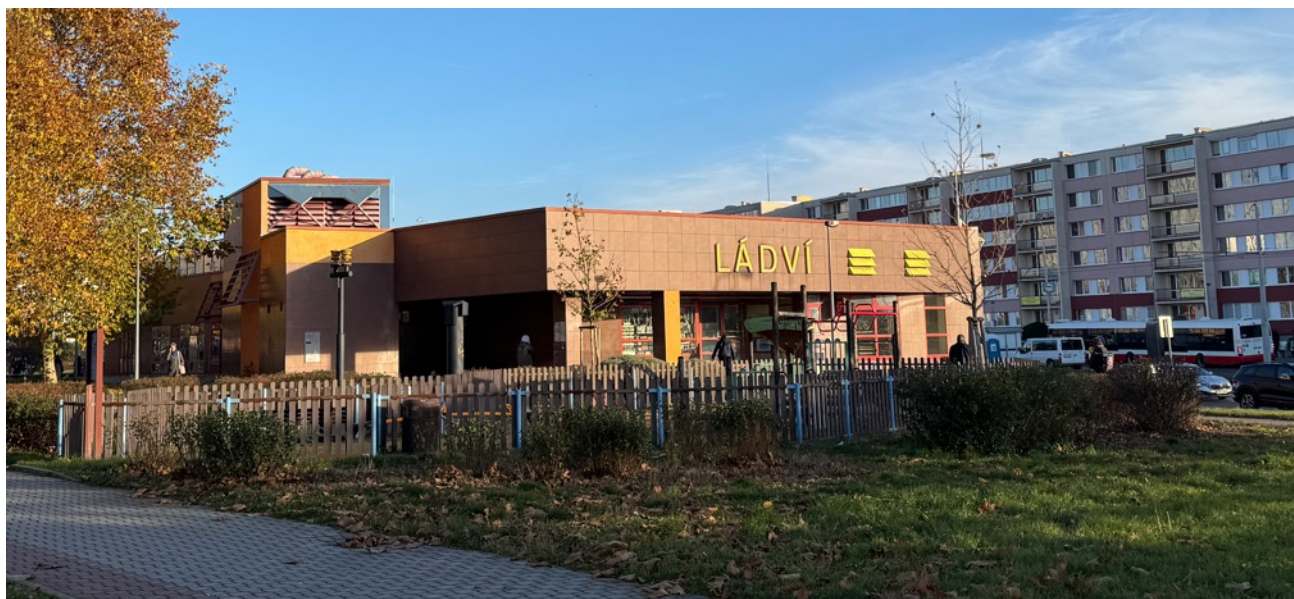
Foto č. 6,7: Plošné keřové porosty jsou udržovány tvarovacím řezem, nicméně tyto skupiny již dnes neplní dostatečně svou funkci a vzhledem k jejich postupnému rozpadu je vhodné uvažovat o jejich obnově, případně o jejich nahrazení jiným vegetačním prvkem.

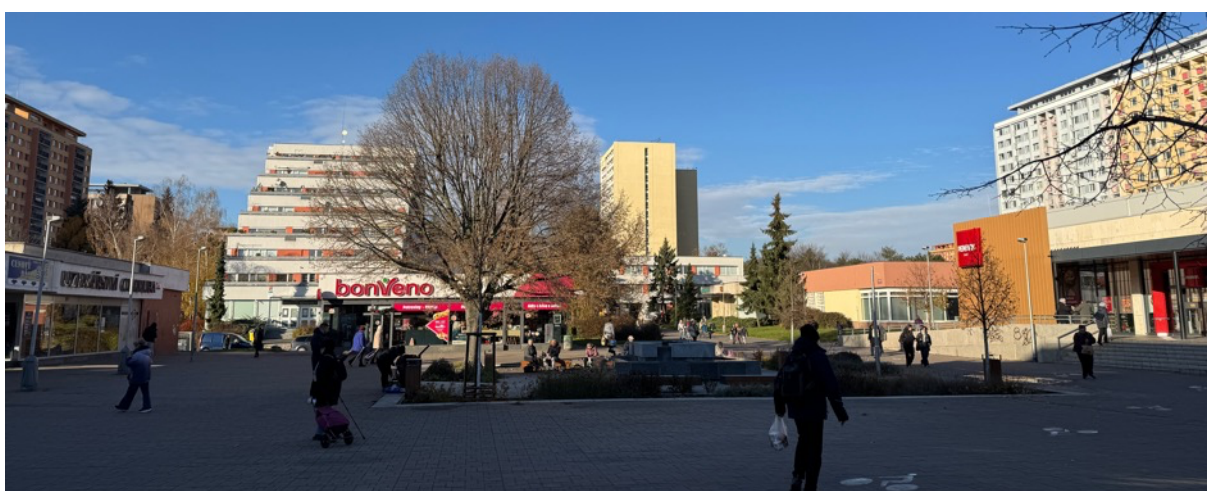
Foto č. 8: V severní části území se nachází ortogonální fontána Viktora Tučka, která je v jednotlivých rozích doplněna výsadbou tří lip a jednoho platanu.

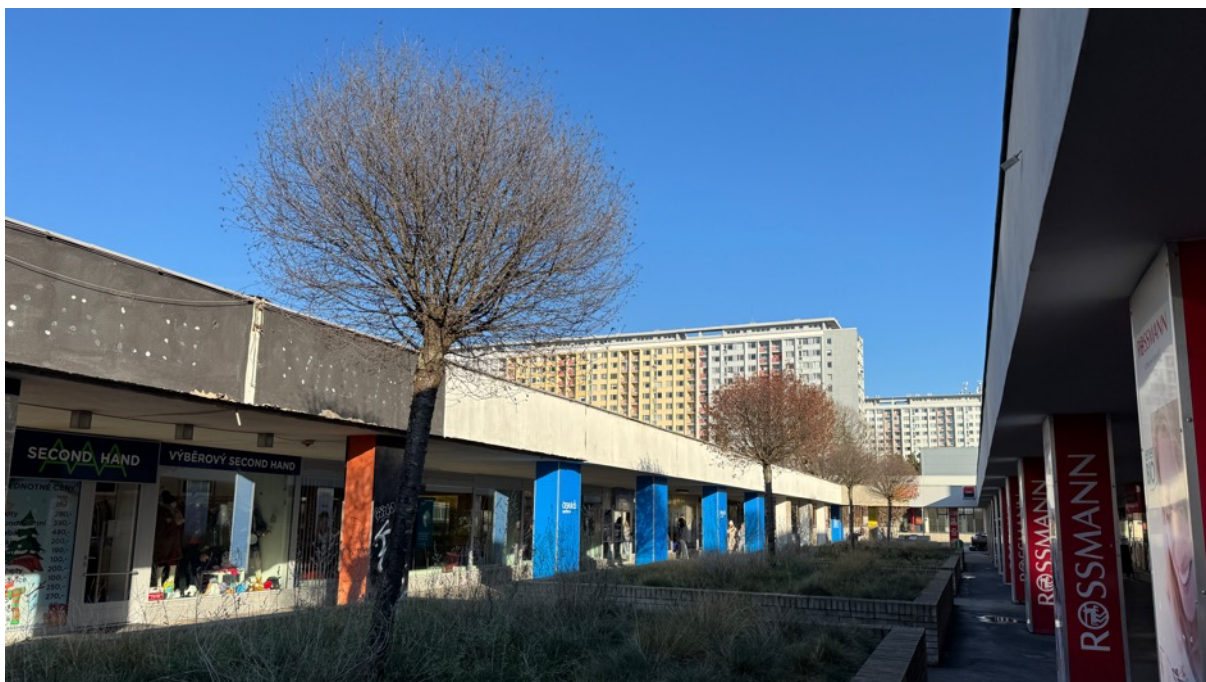
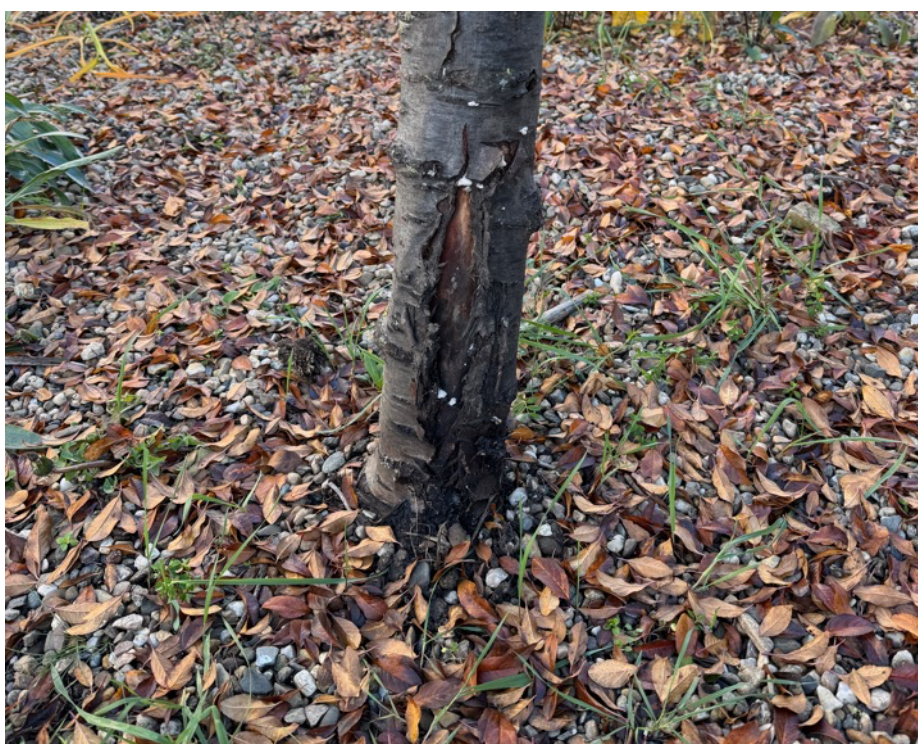
V bylinném patře převládá trávník, který je udržován pravidelnou nízkou sečí. Za Obchodním domem Ládví se nacházejí vyvýšené trvalkové záhony, jejichž současný stav lze označit za nepříliš uspokojivý. Záhony vyžadují alespoň částečnou obnovu

Foto č. 9, 10: Dřeviny ve vyvýšených záhonech vykazují defekty. Trvalková výsadba je výrazně zaplevelená a vyžaduje intenzivnější údržbu, případně obnovu.
