Sokolovská 16/454, 168 00 Praha 8 - Karlín tel. +420 221 873 111, fax +420 221 873 247		www.d-plus.cz d-plus@d-plus.cz	
Hlavní inženýr projektu: Ing. Libor STAMENOVSKI					
MU (OÚ): Praha 8		Zodp. projektant: Ing. Libor STAMENOVSKI		Vypracoval: Martin VENDL	
Investor: Městská část Praha 8, Zemkova 1/35, 180 00 Praha 8 – Libeň		Kraj: Praha		Datum: 11/2015	
Zakázka:		Stupeň:		DPS	
PROJEKT ENERGETICKÝ ÚSPORNÝCH OPATŘENÍ ZŠ PALMOVKA Palmovka 8/468, Praha 8 - Libeň				Číslo zakázky: 3627/2015	
Obsah: D.1 Architektonicko stavební řešení Půdorys plochých střech - stávající stav + bourání				Měřítko: 1:50	
Číslo přílohy:				Počet formátů A4: 10 A4	
Revize:				Č. kopie:

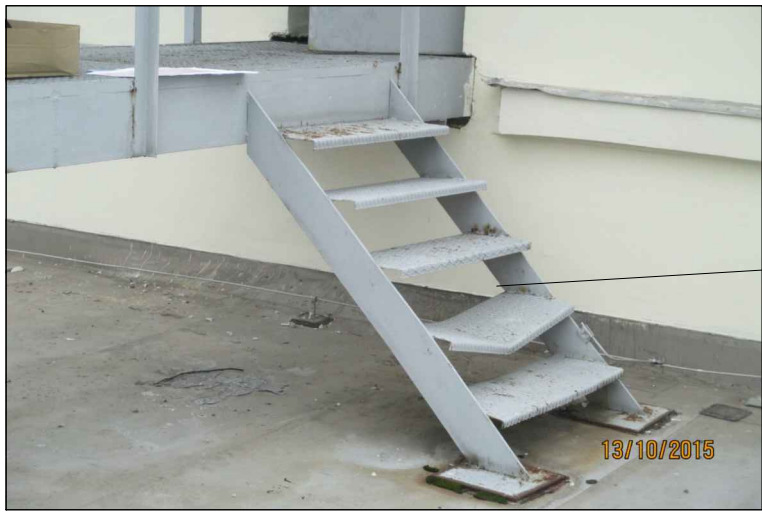
Sonda č. 1

S1 – Jednoplášťová stávající plochá střecha se skladbou:

- střešní krytina ze 4. asfaltových pásů a 3. pásů papírové lepenky prolévané dehtem 40 mm
- betonová mazanina 25 mm
- škvárobeton 65 mm
- betonová stropní konstrukce

Celková tloušťka střešního souvrství je 130 mm.

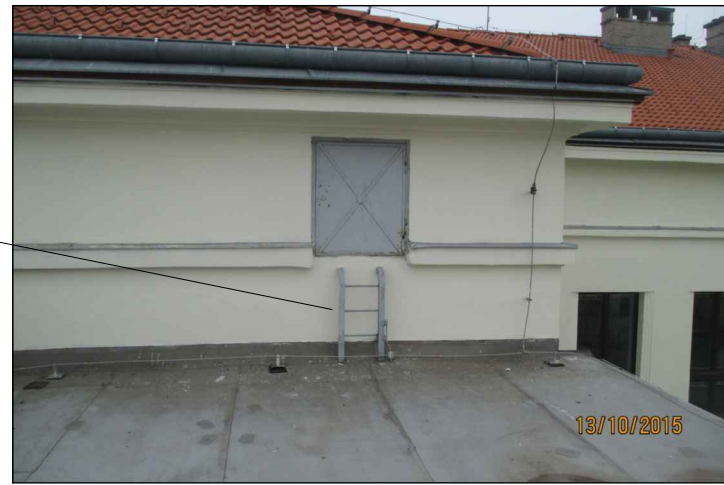
Sonda č. 2

S2 - Jednoplášťová stávající plochá střecha se skladbou:

| • asfaltový pás velmi silný, 1 vrstva | 5 mm |
| • netkané textilie (odhad 300 g/m <sup>2</sup> ) | |
| • tepelná izolace EPS | 30 mm |
| • asfaltové souvrství s vrstvami papírové lepenky a dehtu, celkem 5 vrstev | 20 mm |
| • betonová mazanina nízké pevnosti | 25 mm |
| • škvěrbeton | 135 mm |
| • betonová stropní konstrukce | |

Celková tloušťka střešního souvrství je 215 mm.
