Hydrogeologický posudek osoby s odbornou způsobilostí k povolení nakládat s podzemní vodou dle § 9 zákona 254/2001Sb., o vodách

Likvidace dešťových vod infiltrací do horninového prostředí, hydrogeologický průzkum v návaznosti na akci: "PD Revitalizace parku Dlážděnka"

Datum: červen 2017

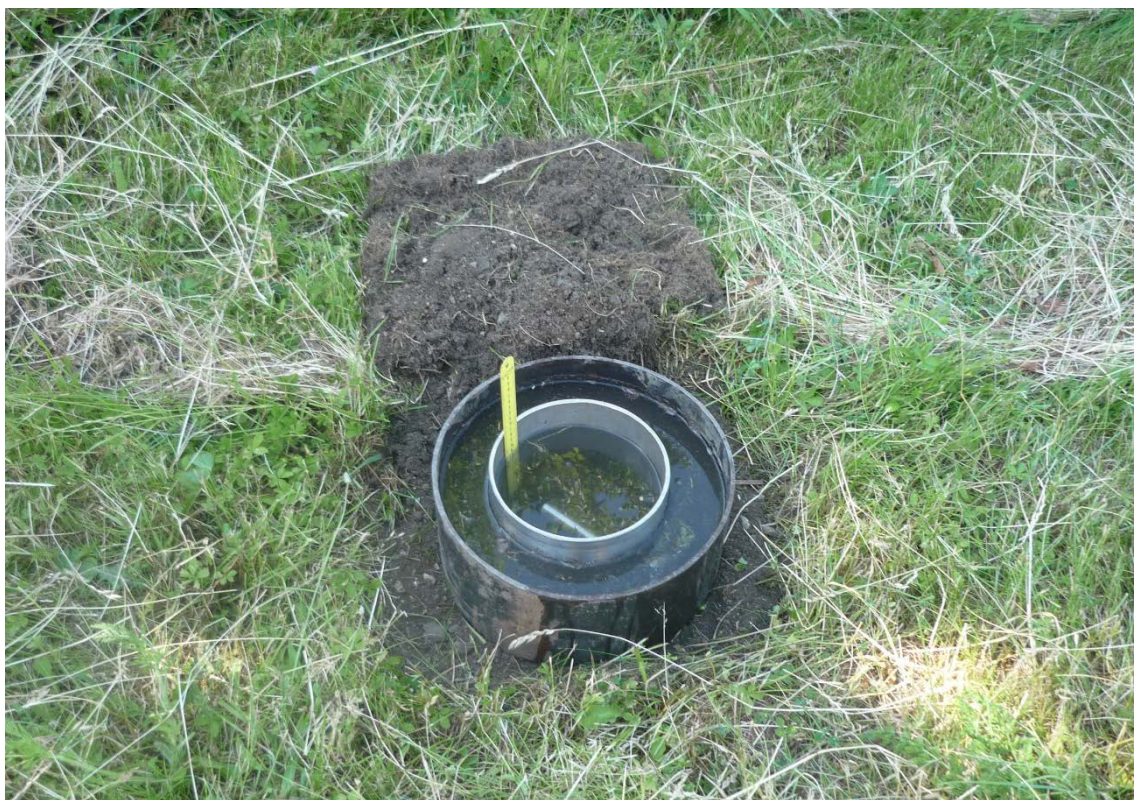
Pro ověření propustnosti mělce podpovrchové vrstvy zeminy byla použita mírně upravená metoda měření infiltrace ve dvou soustředných prstencích - tzv. "perk test" (např. Sanders L. L. (1998) - A Manual of Field Hydrogeology). Rozložení použitého infiltrometru je zobrazeno na obrázku č. 2.

Pro omezení vlivu porostu na výsledek zkoušky byl na testovaných lokalitách nejprve odstraněn drn o mocnosti 5 – 10 cm. Následně byly naplněny vodou dva ocelové prstence, soustředěně zaražené do testované zeminy do hloubky 10 – 15 cm. Metoda vychází z měření rychlosti poklesu hladiny ve vnitřním prstenci. Infiltrace ve vnějším prstenci pouze zajišťuje vertikální směr vsaku ve středovém prstenci. Ustálená rychlost infiltrace pak odpovídá

Obrázek č. 2: Prstencový infiltrometr

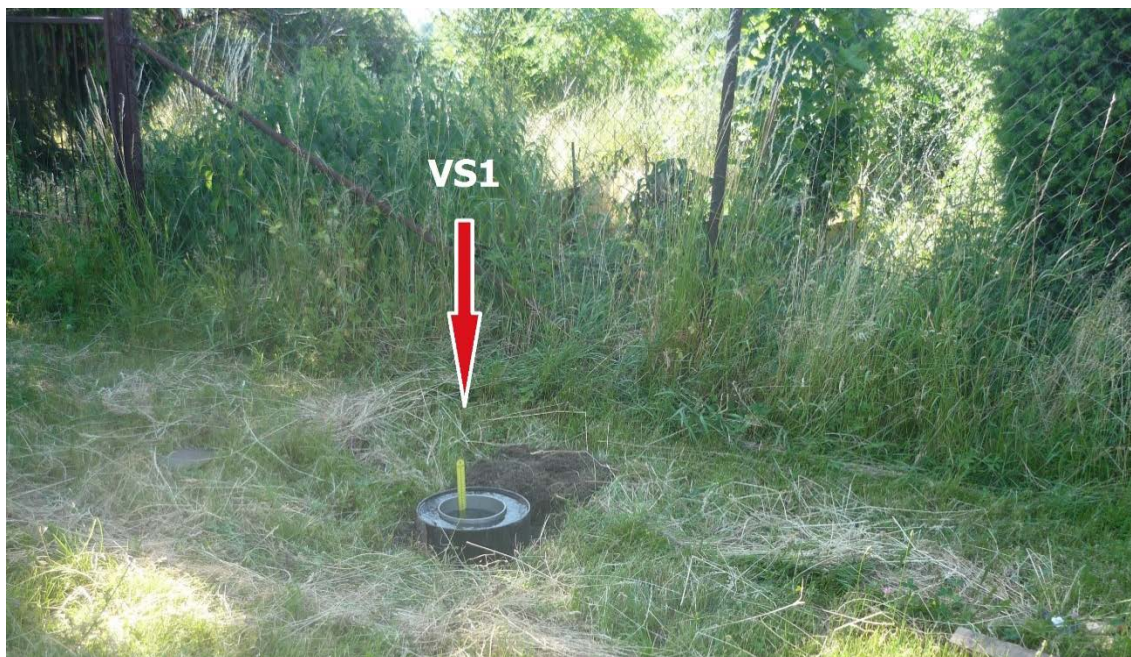
Zkouška v sondě VS1 byla provedena v západní části parku v rovinném travnatém terénu cca 6 m jižně od stávající cesty. Jedná se o lokalitu, na které má být umístěna vyhlídka na údolí Vltavy. Lokalizace sondy je zakreslena v situaci v příloze 1, souřadnice uvedeny v tabulce č. 1. Místo zkoušky VS1 je vyznačeno na obrázku č. 3.

Testovaná zemina: půdní horizont hlinitý, hnědý, s klasty o velikosti do 2 cm; vlhká

Obrázek č. 3: Lokalita VS1 ze dne 18. 6. 2017

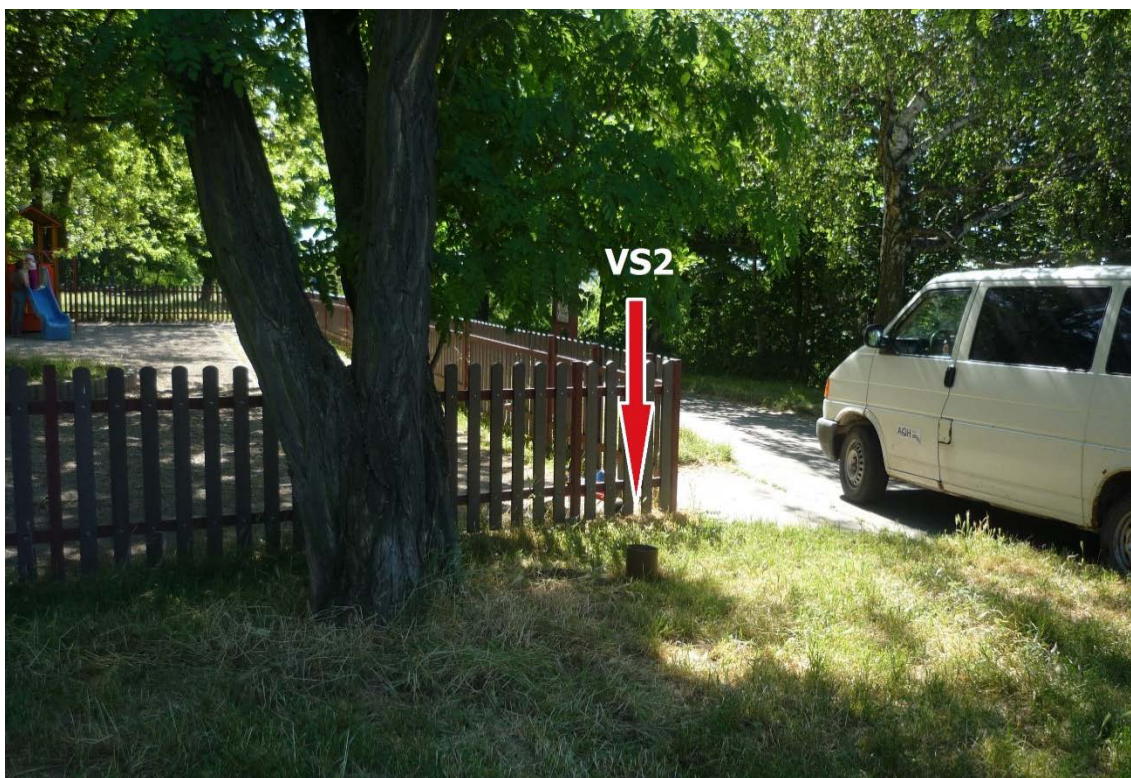
Zkouška v sondě VS2 byla provedena v rovinném travnatém terénu severně od cesty u západního rohu stávajícího dětského hřiště, cca 9 m od hrany svahu. Lokalizace sondy je zakreslena v situaci v příloze 1, souřadnice uvedeny v tabulce č. 1. Místo zkoušky VS2 je vyznačeno na obrázku č. 4.

Obrázek č. 4: Lokalita VS2 ze dne 18. 6. 2017

Testovaná zemina: půdní horizont hlinitý, hnědošedý, s klasty do velikosti 0,5 cm a kořínky rostlin; vlhká

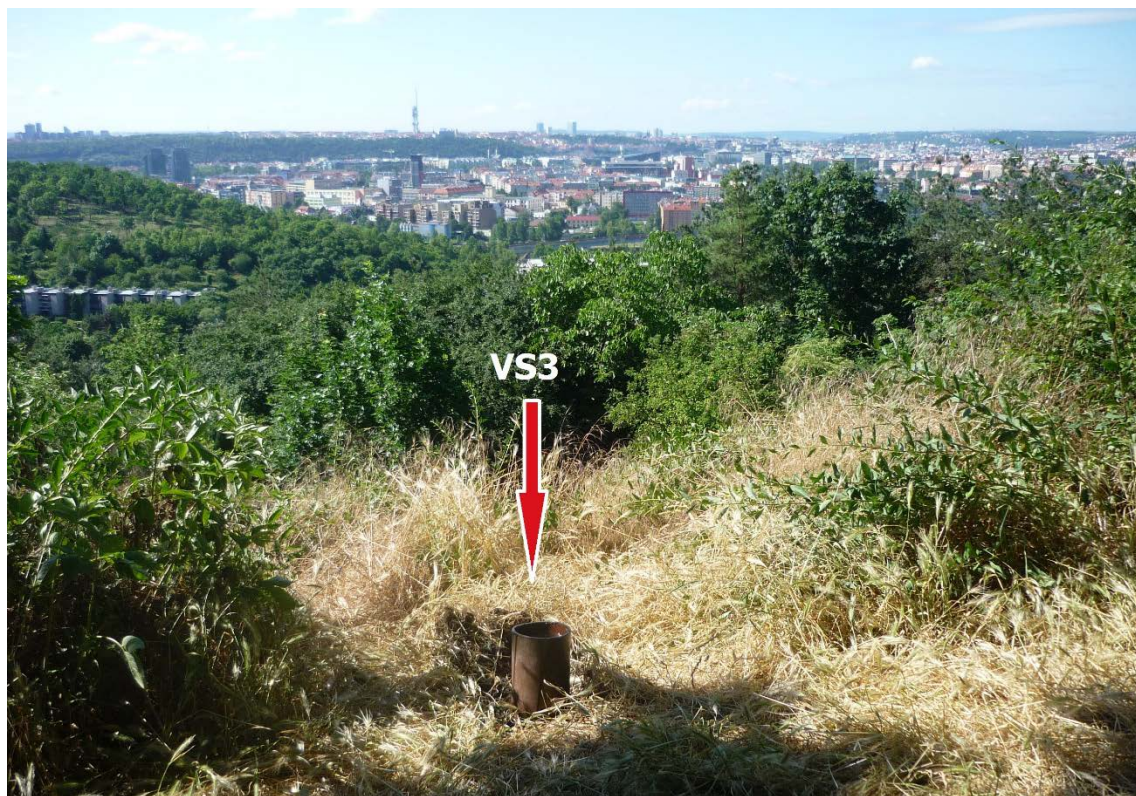
Zkouška v sondě VS3 byla provedena ve střední části jižního okraje parku, v terénu s klasy obilí, jižně od stávající cesty cca 1 m od hrany svahu. Terén se zde uklání mírně jižním směrem. Lokalizace sondy je zakreslena v příloze 1, souřadnice v tabulce č. 1. Místo zkoušky VS3 je na obrázku č. 5.

Testovaná zemina: půdní horizont hlinitý, hnědý, bez klastů, s kořínky rostlin; vlhká

Obrázek č. 5: Lokalita VS3 ze dne 18. 6. 2017

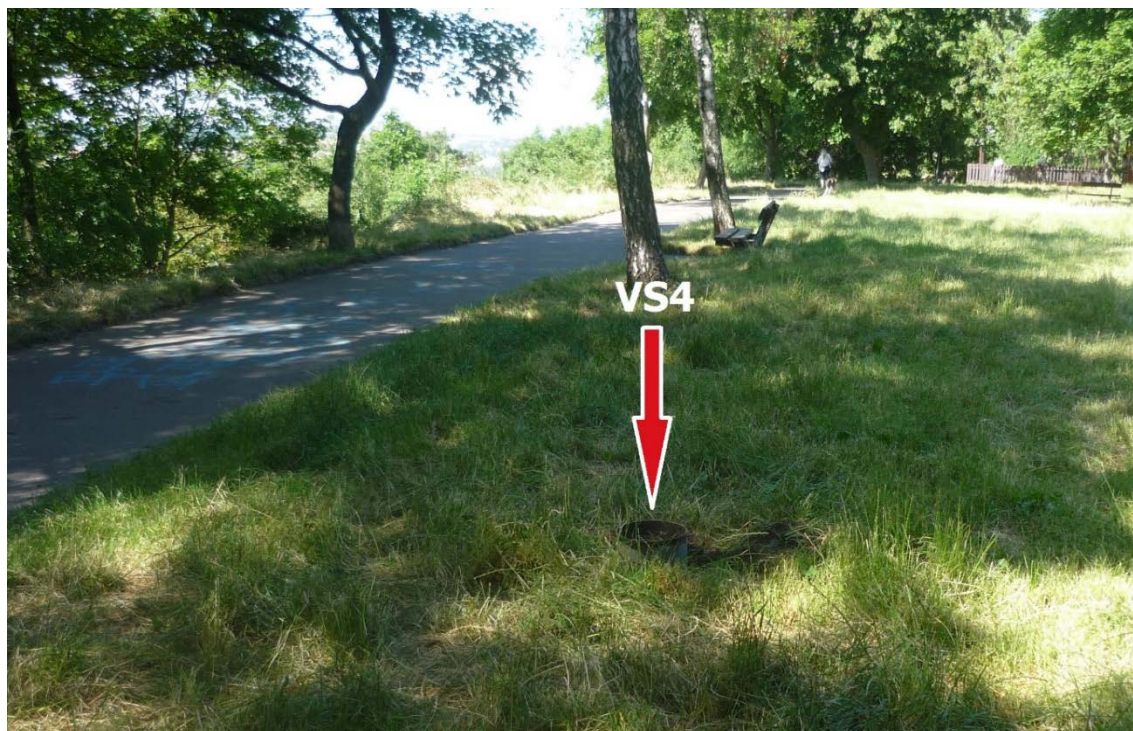
Zkouška v sondě VS4 byla provedena ve východní části parku, v rovinném travnatém terénu, severně od cesty cca 6 m od hrany svahu. Lokalizace sondy je zakreslena na příloze 1, souřadnice uvedeny v tabulce č. 1. Místo zkoušky VS4 je vyznačeno na obrázku č. 6.

Obrázek č. 6: Lokalita VS4 ze dne 18. 6. 2017

Testovaná zemina: půdní horizont hlinitý, hnědý, bez klastů, s kousky skla a keramiky a s kořínky rostlin; vlhká
