projekt		místo	
Revitalizace parku Dlážďenka		Park Na Dlážďence Praha 8, Libeň	
zodp. architekt	Ing. arch. Martin Gaberle, ČKA 04595	stupeň	DPS
zpracovali	Ing. arch. Martin Gaberle, ČKA 04595 Ing. arch. Lucie Roubalová, ČKA 04897 Dopravní řešení - Jan Fiala, ČKAIT 0012297	datum	09/2021
investor	MČ Praha 8, Zenklova 1/35, Praha 8, 180 00	mříčko	1:500
obsah	Situace stavby		
číslo výkresu		D.1.2.

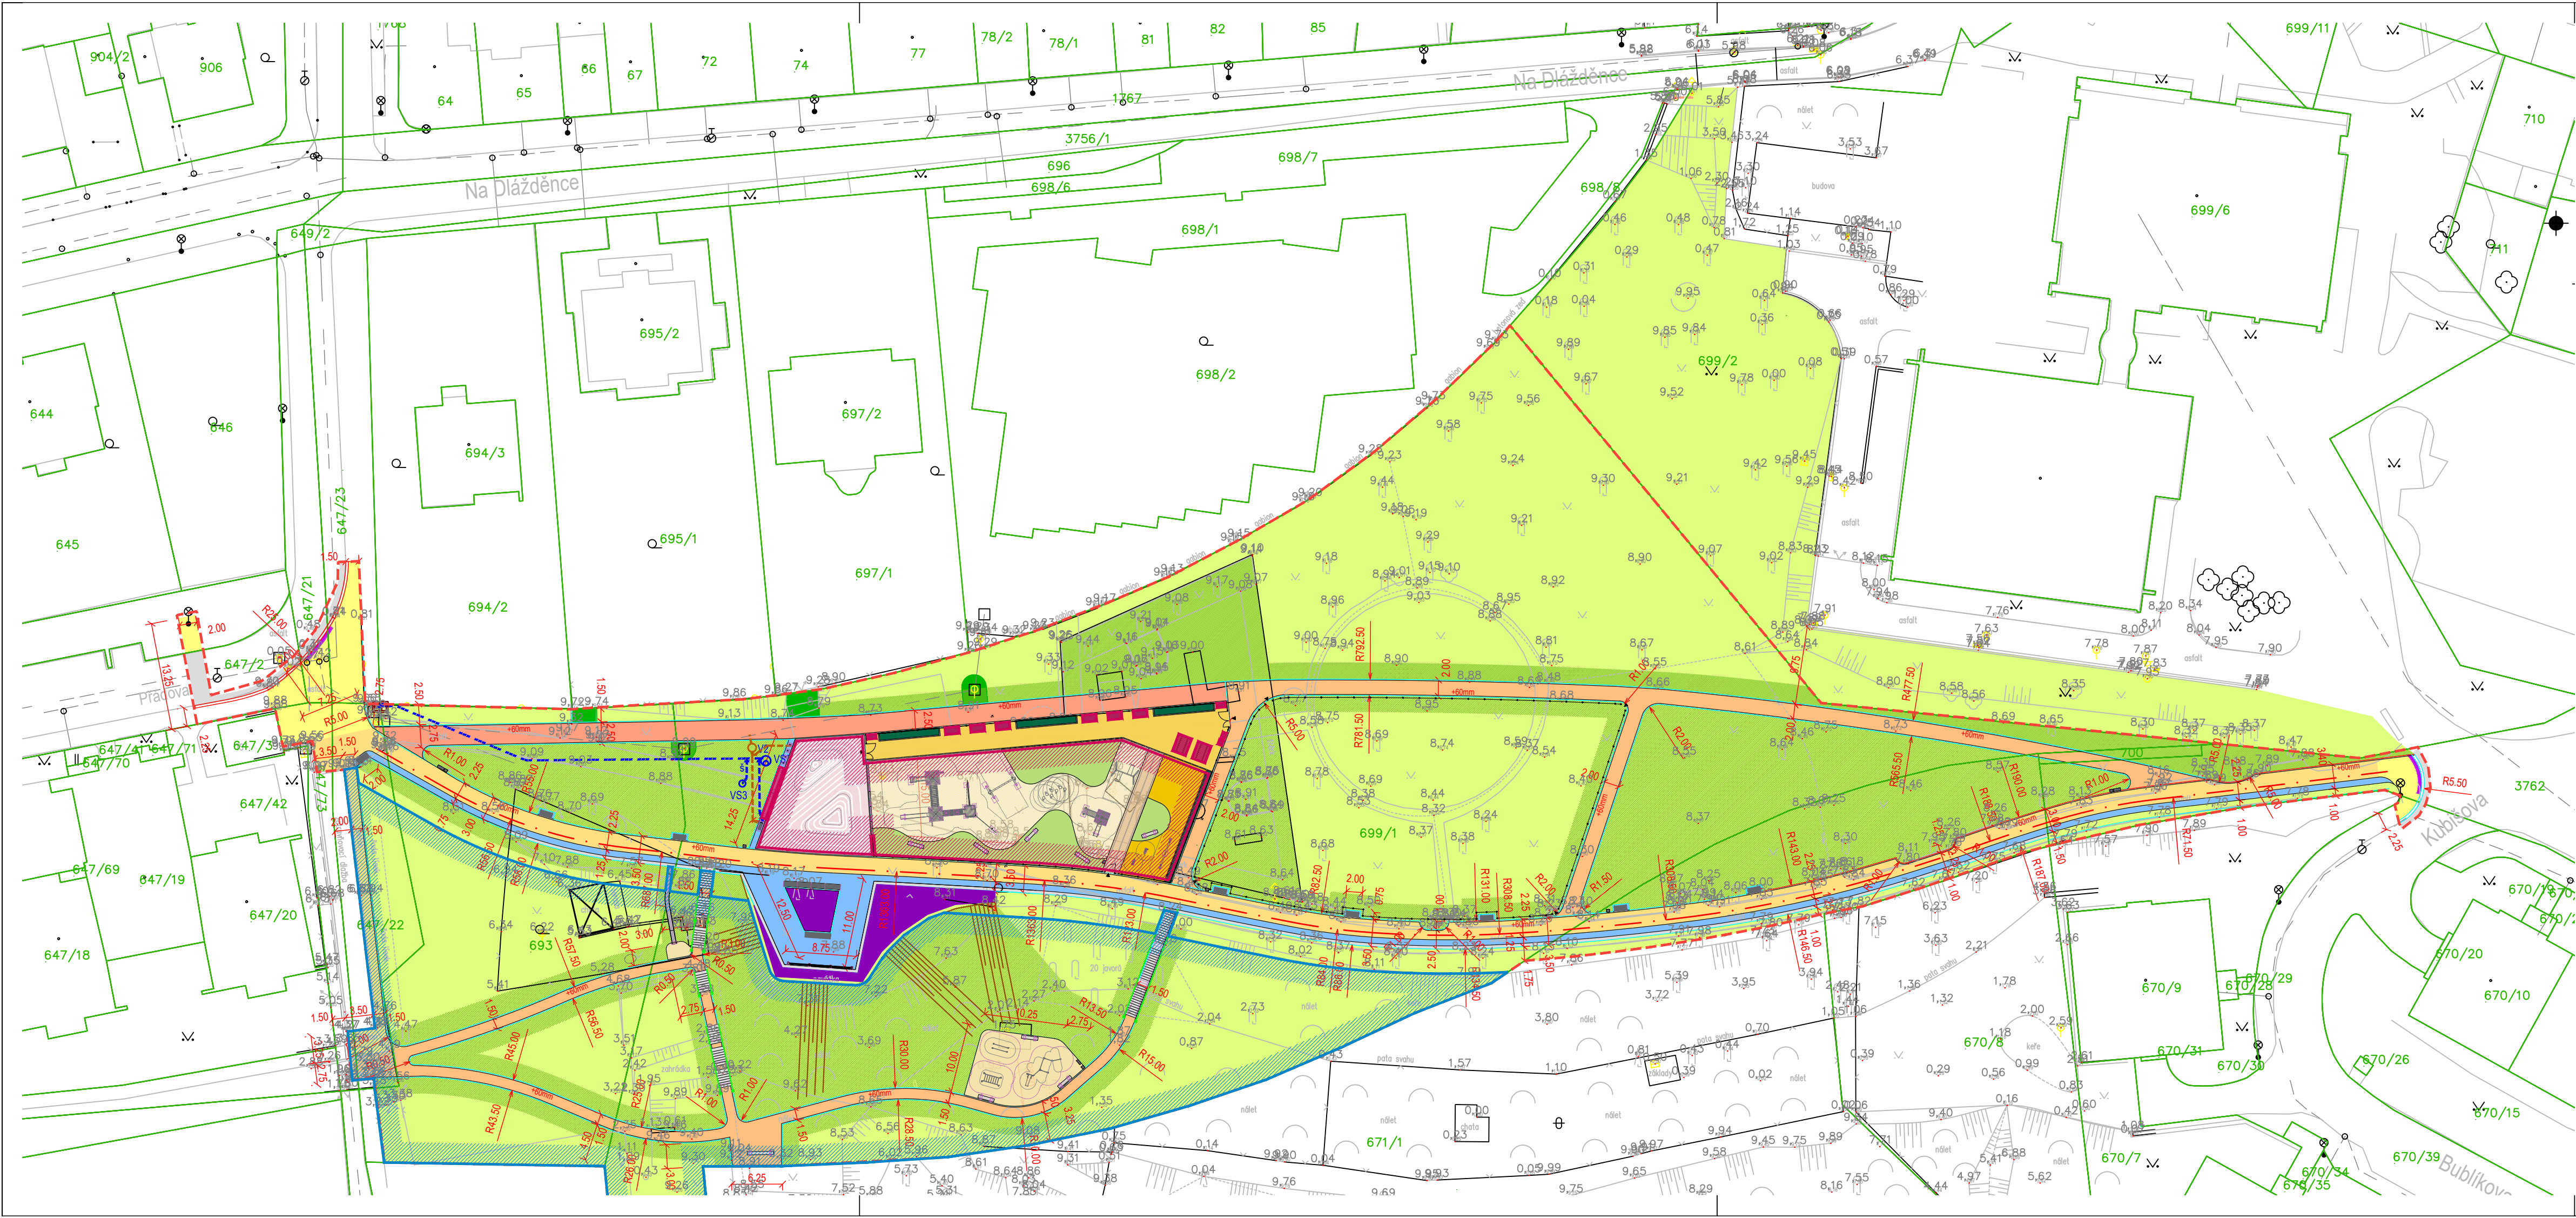
- ### Legenda SO 101 - Komunikace:
- Parková cesta zpevněná (s možností poježdění) – ACO 8, spojovací postřik 0,7kg/m², ACL 16 50mm, ŠDA 150mm, ŠDb dopl. 100mm

- Parkové cesty (nepoježděné) – Lomové výsivky – žlutý vápenc (lokalita Mořina) 30mm, MZK 150mm, ŠDA 150mm, ŠDb dopl. 100mm
 - Parkové cesty (poježděné) – ACO 8 probarvený s imitací mlatového povrchu, spojovací postřik 0,7kg/m², ACL 16 50mm, ŠDA 150mm, ŠDb dopl. 100mm

- Lem parkové cesty – varovný pás – Dlažba drobná 80mm, lože z DDK 40mm, SC C8/10 130mm, ŠDA 150mm, ŠDb dopl. 100mm
 - Vjezdy na stáv. pozemky, dlažba okolo objektů IS – zatravnovací dlažba 80mm, lože z DDK 40mm, ŠDA 150mm, ŠDb dopl. 100mm

- Vozovka při obrubě, oprava překopu – MA 11 60mm s posypem z křemičitého písku, ACL 16 70mm, SC C8/10 doplnění min. 150mm
 - Oprava stáv. chodníků – ACO 8, spojovací postřik 0,7kg/m², ACL 16 50mm, PB II 150mm, ŠDA 150mm

- Obruba vyhlídky – prefabrikované tvárnice
 - Obrubníky – hlavní cesta kraníky KS3, ostatní linka DD
 - Vodčící a varovné pásy
- Řešené území mimo etapy 1B a 2 je etapou 1A

- Plachy a prvky etapy 1B
- Plachy a prvky etapy 2
