Revitalizace parku
Dlážděnka
Park Na DLážděnce, Praha 8, Libeň

Architektonicko stavební část

SO801 - Hřiště s povrchem EPDM

D.7.3

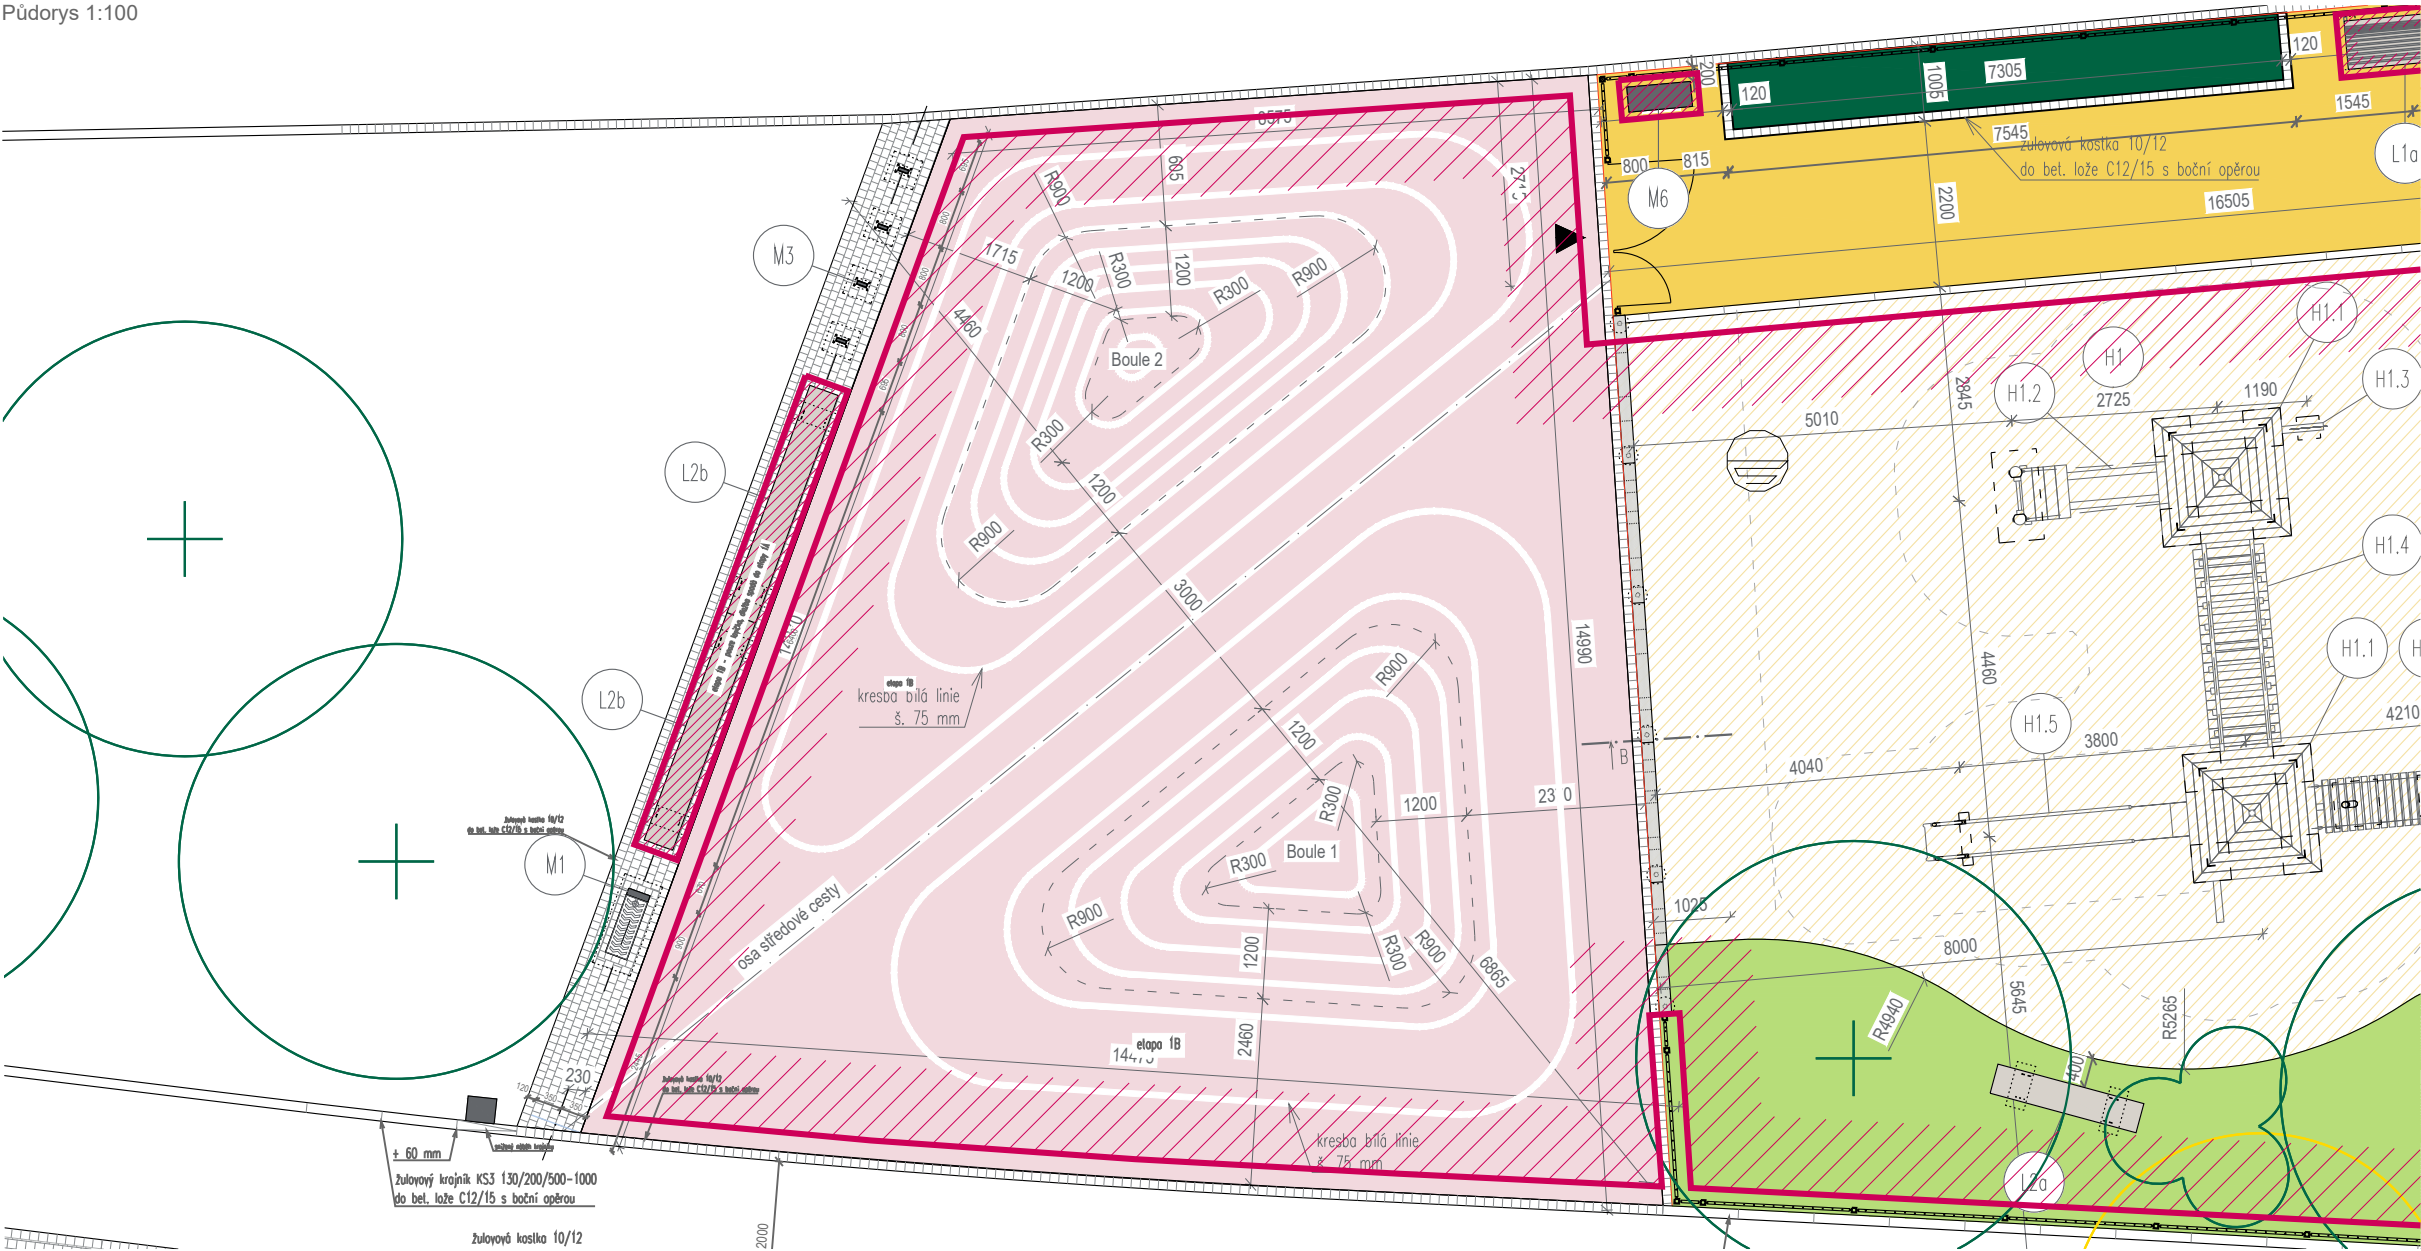
Přechod hlavní dlážděné cesty a EPDM, 1:20

Tvar herní boule 1, 1:20

Tvar herní boule 2, 1:20

Přechod EPDM a zpevněné parkové cesty z
z probarvené živice, 1:20
