projekt Revitalizace parku
Dláždénka

Park Na Dláždénce, Praha 8, Libeň

stupeň DPS

obsah SO802 - Sadové úpravy - Situace

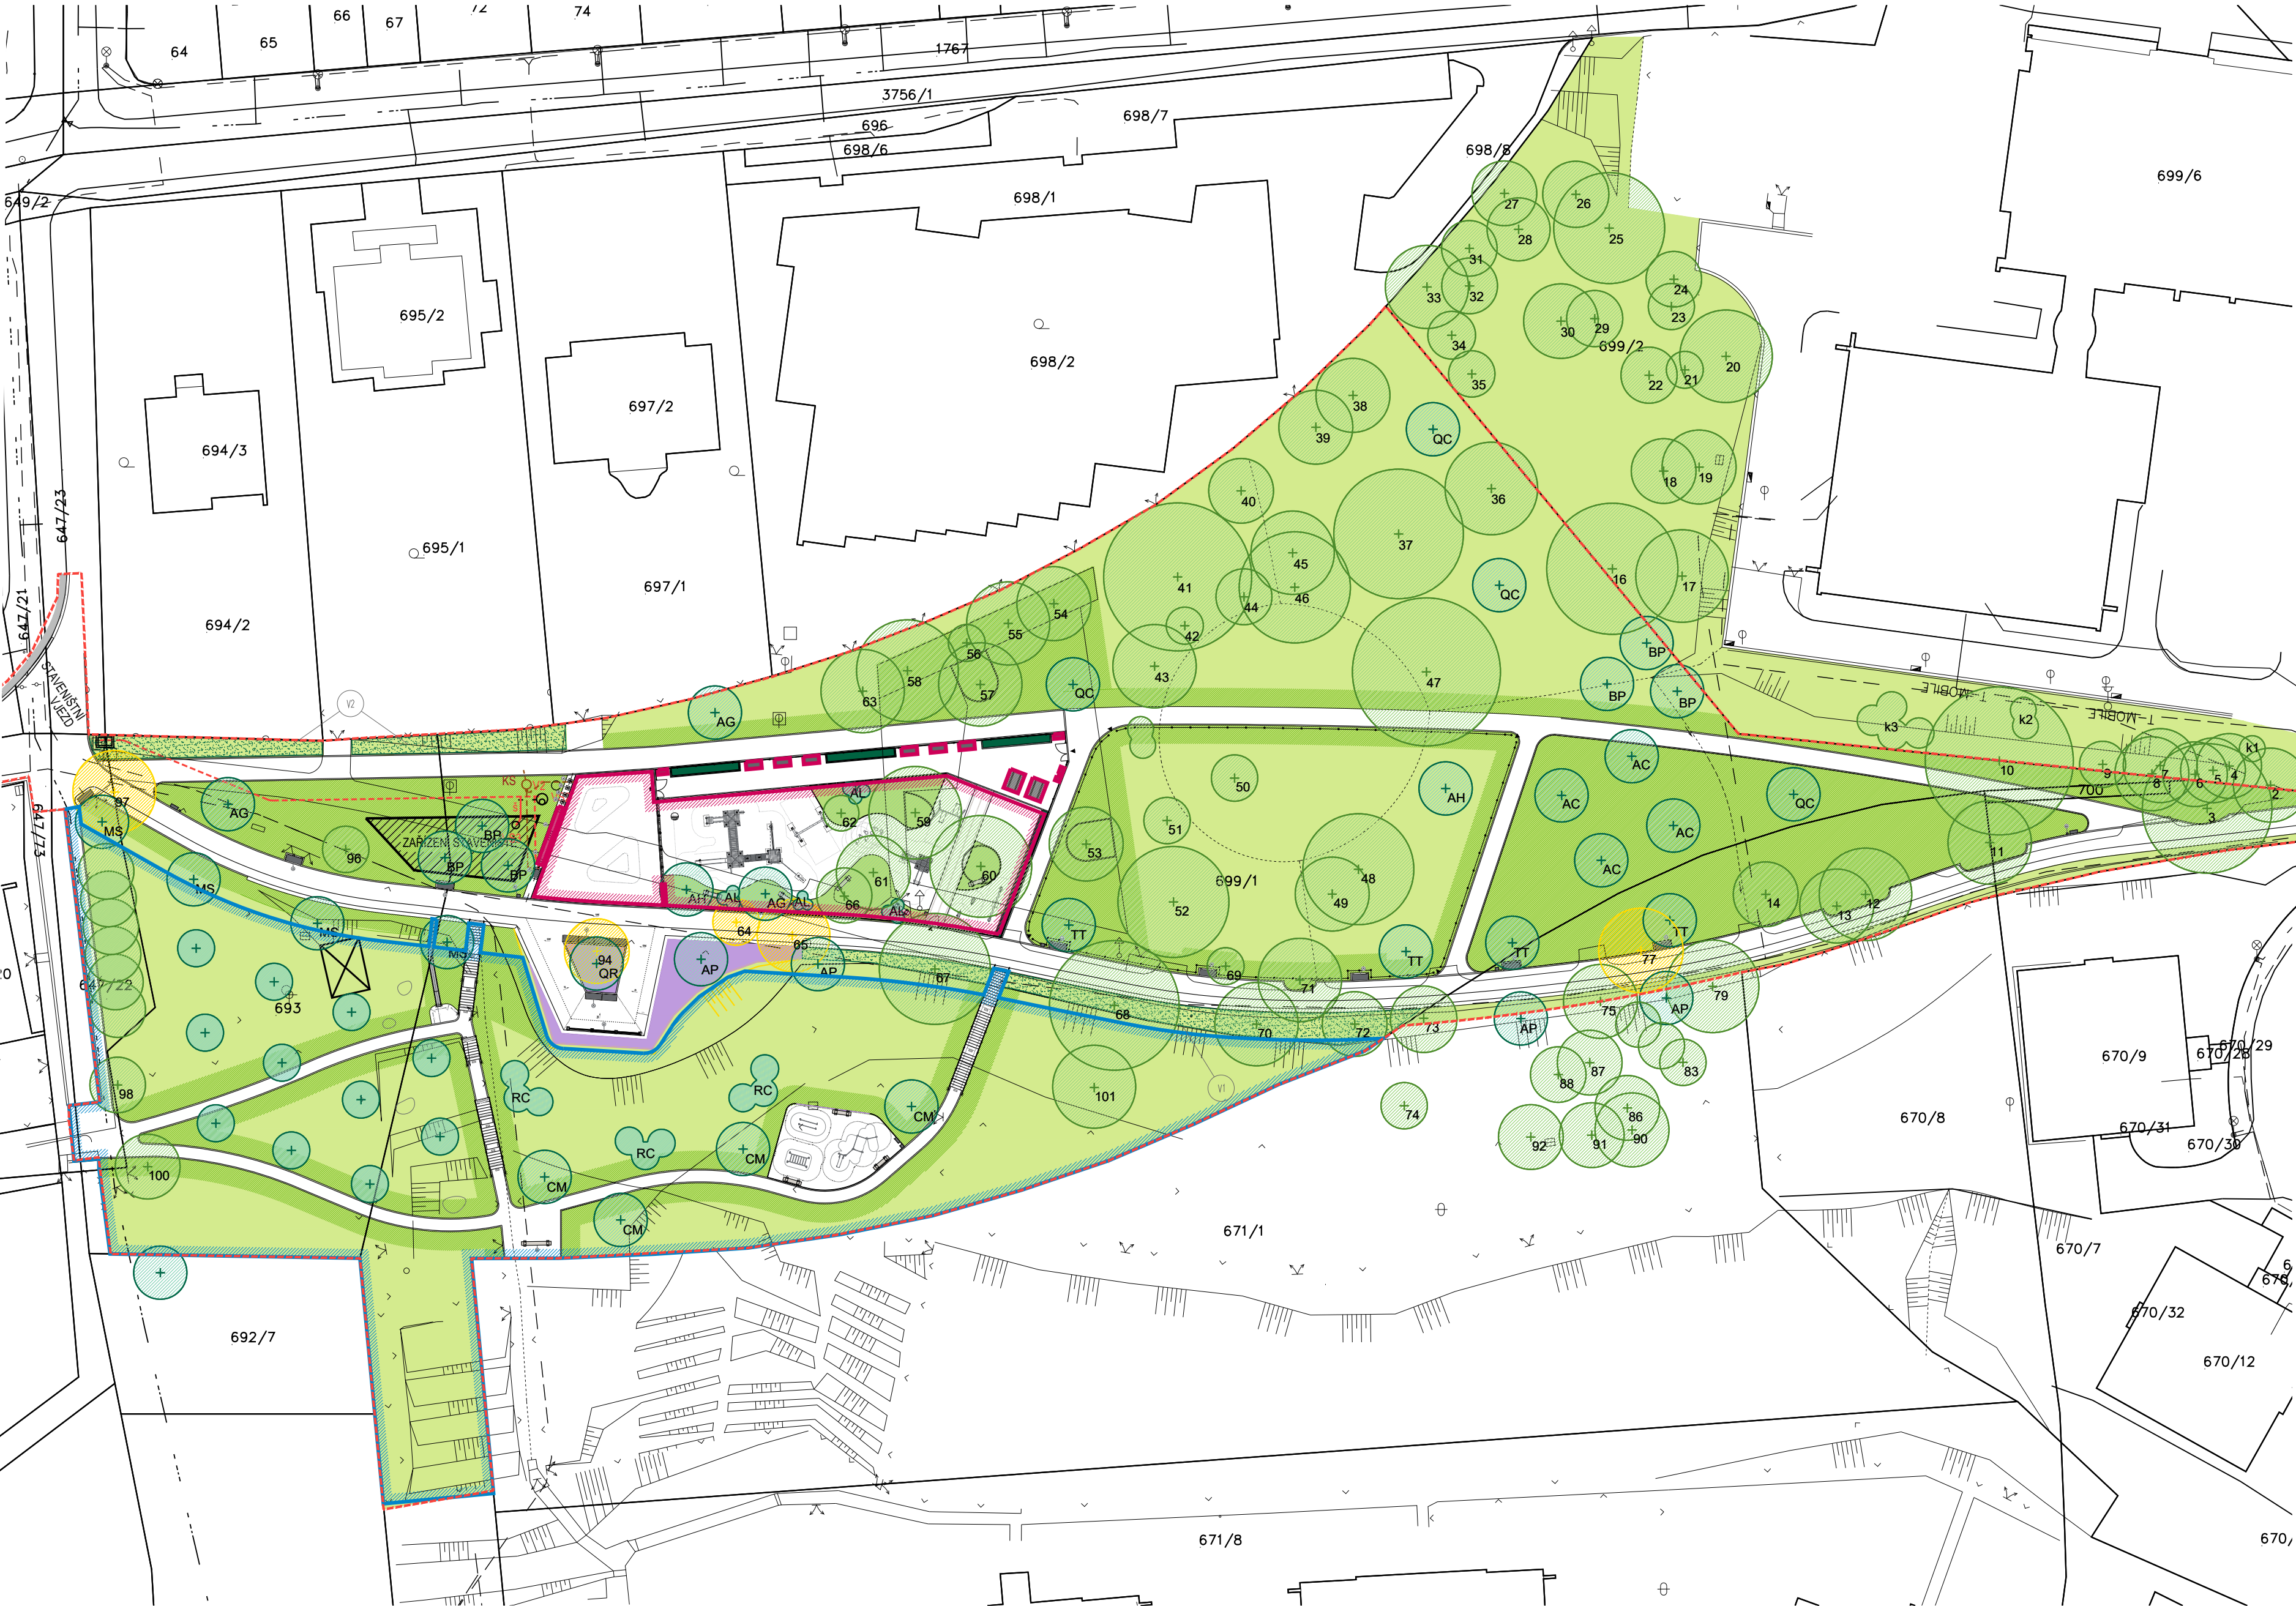
D.8.2

Sadové úpravy - seznam rostlin

Stromy ke kácení		
64	Betula pendula	kolize s cestou
65	Acer negundo	kolize s cestou
77	Betula pendula	kolize s cestou - špatný stav
94	Picea abies	kolize ze stávkou
97	Juglans regia	náklon, kolize s cestou

Stromy navržené			
AC	Acer campestre	ok12-14	1ks
AG	Acer ginnala	ok12-14	3ks
AP	Acer platanoides	ok12-14	4ks
AH	Aesculus hippocastanum	ok12-14	2ks
BP	Betula papyrifera	ok12-14	6ks
CM	Crataegus monogyna	ok 8-10	4ks vícekm
MS	Malus sylvatica	ok10-12	4ks
QC	Quercus cerris	ok12-14	4ks
QR	Quercus rubra	ok18-20	1ks
TT	Tilia tomentosa	ok12-14	4ks
MD	Malus domestica	v.150-200cm	7ks

Keře navržené			
CB	Carpinus betulus	40/60cm	160ks
AL	Amelanchier lamarckii	2.5m	4ks (vícekm)
HH	Hedera helix 'Hibernica'	K9	1350ks (253m²)
RC	Rosa canina	R1.5L	18ks

- travnatá plocha - rekonstruovaná 9081m²
- trvalkový záhon
- T1 - výsadba v rabatu u lavičky 25m²
štěrkový kryt tl.5 - 7cm
- T2 - výsadba na hraně svahu vyhlídky 80m²
štěrkový kryt tl.5 - 7cm

- živý plot : š - 0,9m - 23mb
š - 0,6m - 20mb
(Carpinus betulus)
- výsadba půdopokryvných rostlin
(Hedera helix 'Hibernica')

- mulčový kryt 10cm
- mulčový kryt tl 5-7cm
- V1 Hedera helix 'Hibernica' 130m²
- V2 Hedera helix 'Hibernica' 106m²
