d plus PROJEKTOVÁ A INŽENÝRSKÁ A S			
Sokolovská 16/45, 186 00 Praha 8 - Karlín tel. +420 221 873 111		www.d-plus.cz d-plus@df-plus.cz	
Hlavní inženýr projektu: Ing. Michal MILOTA	Odpovědný projektant: Ing. Viktor NYČ	Vypracoval: Ing. Michal MILOTA	
MÚ (OÚ): Praha 8	Kraj: Hl. m. Praha	Datum:	10/2016
Investor: Servisní středisko pro správu svěřeného majetku MČ Praha 8, U Synagogy 2, Praha 8		Stupeň:	DPS
Zakázka: Půdní vestavba na budově Pernerova 29, Praha 8, č. pop. 383, kat. území Karlín		Číslo zakázky:	3573
		Měřítko:	1 : 100
		Počet formátů A4:	8
		Č. kopie:	
Obsah: D.1.1 Architektonicko-stavební řešení PŮDORYS STŘECHY - STÁVAJÍCÍ STAV, BOURÁNÍ		Číslo přílohy:	07
		Revize:	-

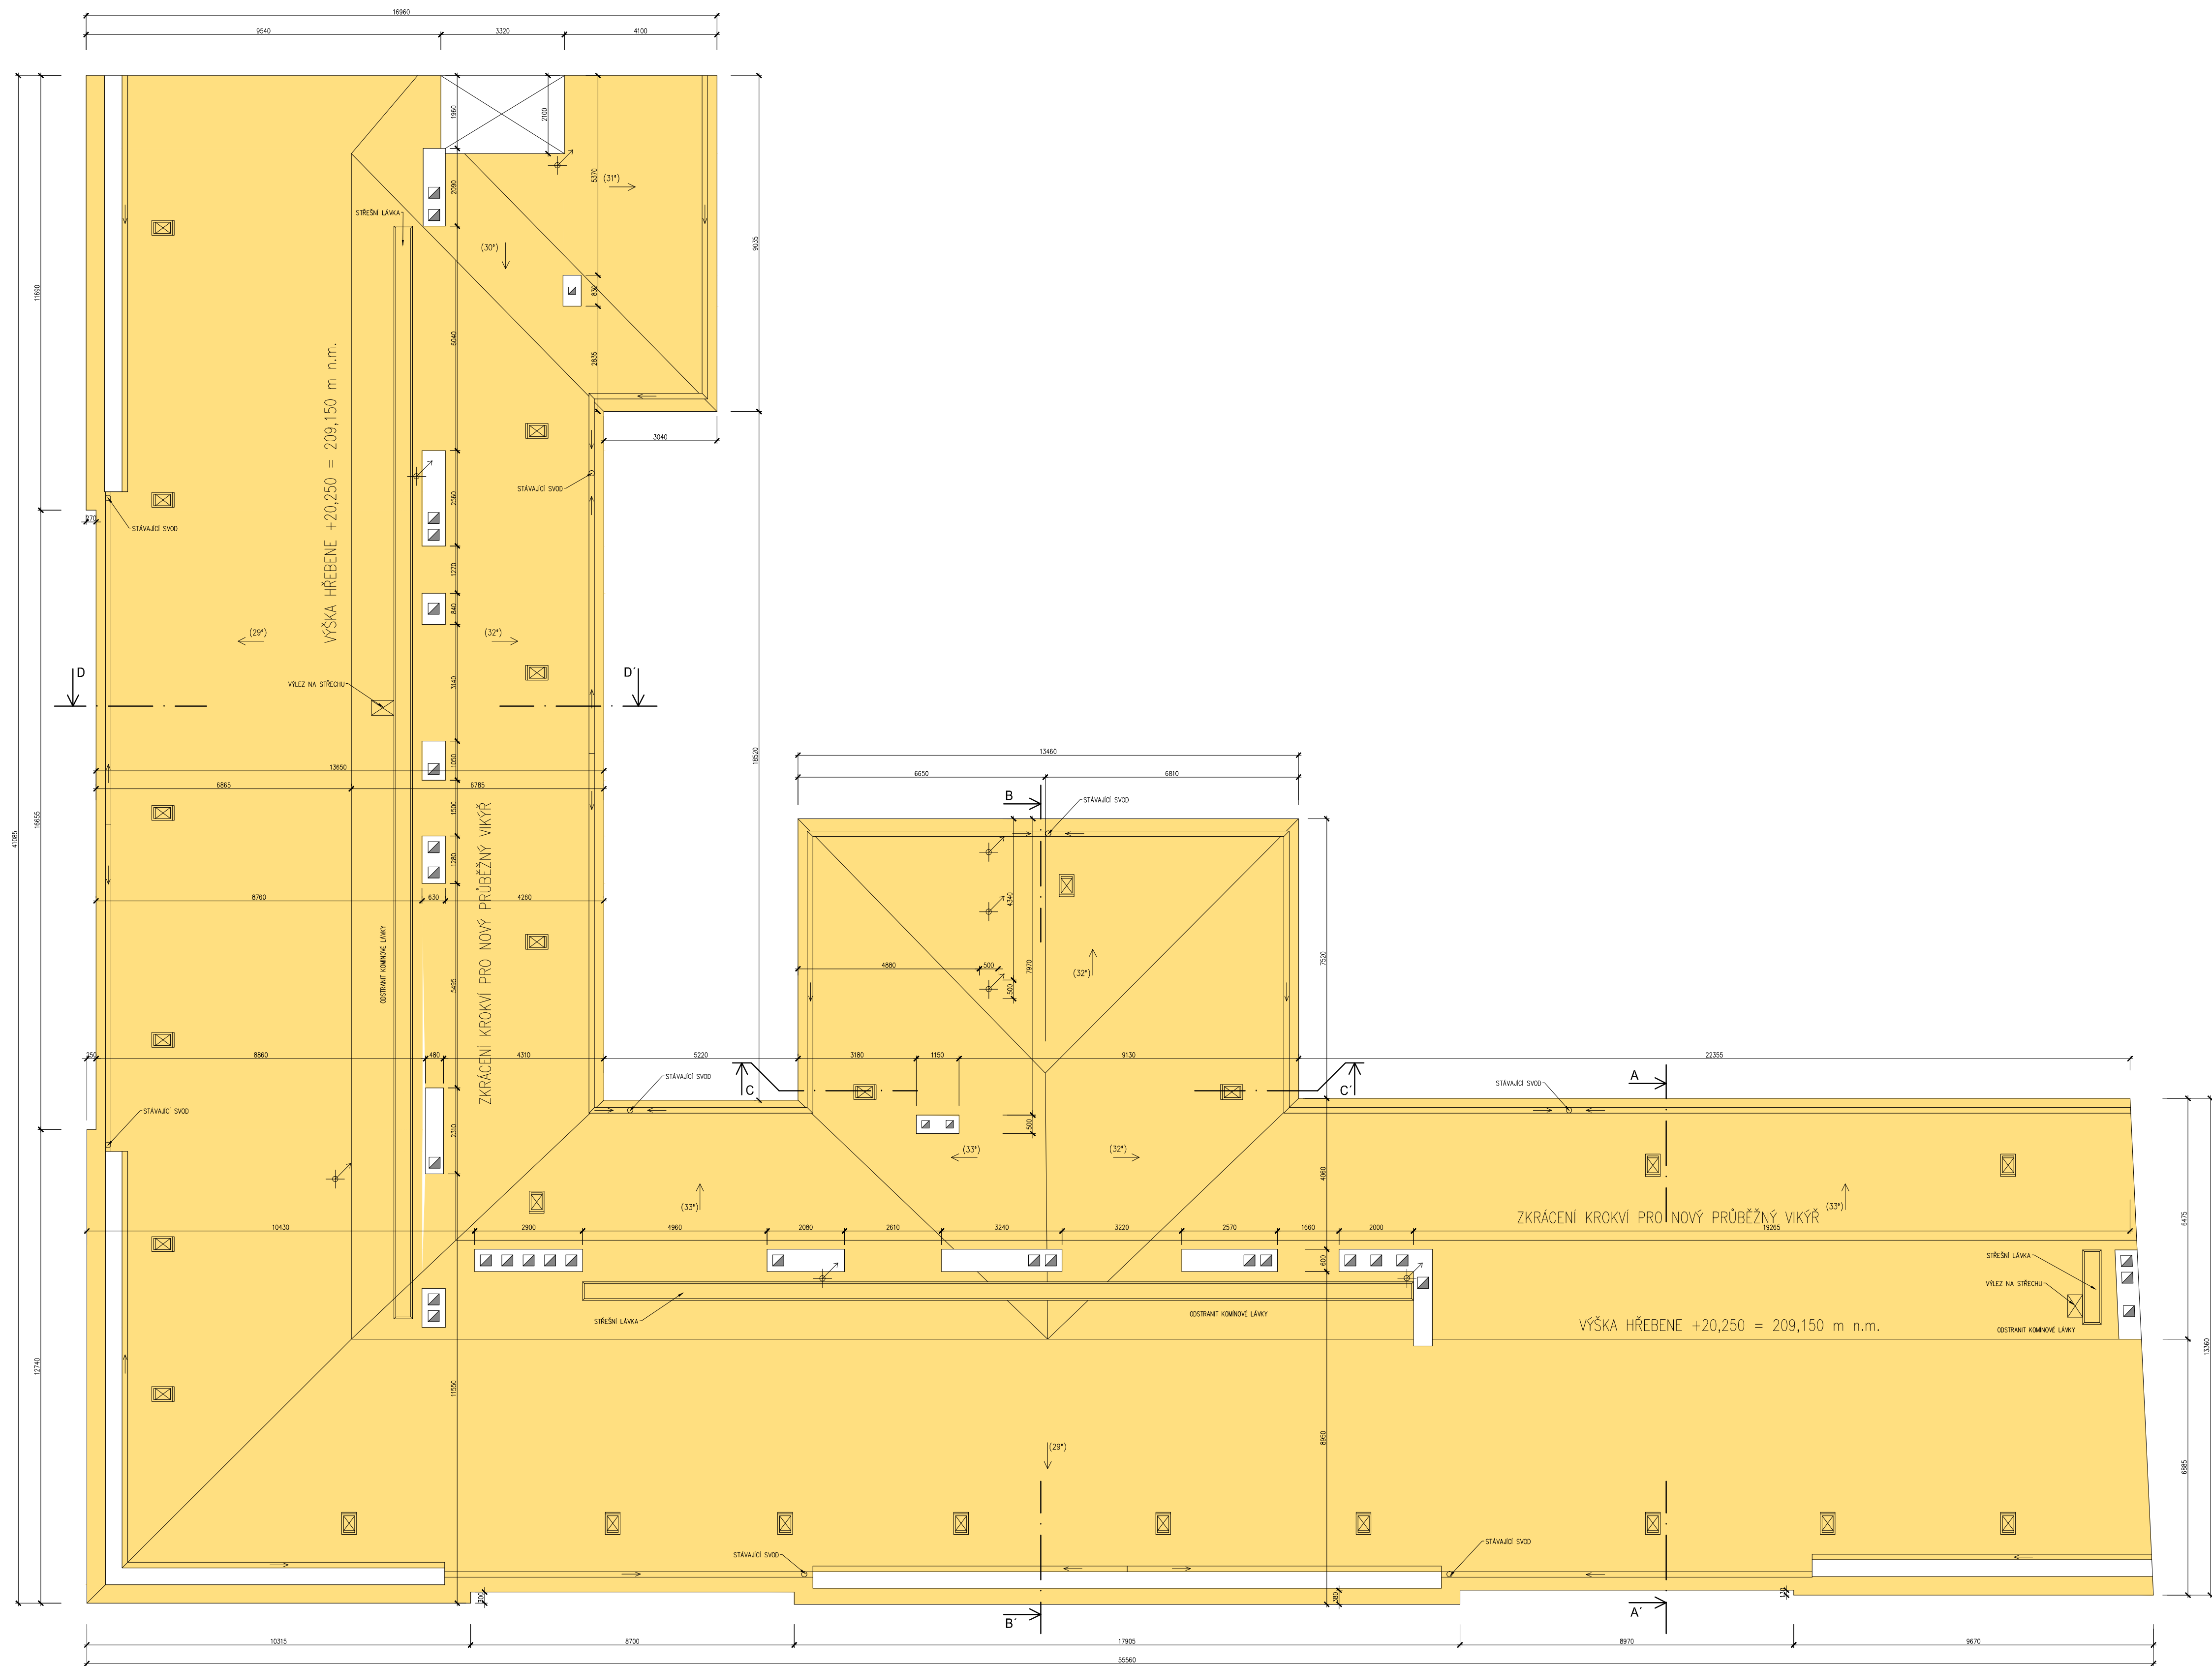
- STÁVAJÍCÍ KONSTRUKCE
- BOURANÉ KONSTRUKCE – PLECHOVÁ STŘEŠNÍ KRYTINA, BEDNĚNÍ, OPLECHOVÁNÍ
– PRVKY KROVU (KROKVE) PRO NOVÝ PRŮBĚŽNÝ VIKÝŘ
- POŠKOZENÉ KOMINOVÉ ZDIVO A NADSTŘEŠNÍ NADEZDÍVKY (ATIKY) BUDOU OPRÁVENY

POZOR !!! Při přestavbě krovu musí dodavatel stavby postupovat a důsledně zabezpečit stavbu tak, aby se při případném dešti zabránilo vyplavení a poškození nižších podlaží objektu !!!!!
