POHLED VÝCHODNÍ

Hlavní inženýr projektu: Ing. Libor STAMENOVSKI	Odpovědný projektant: Ing. Libor STAMENOVSKI	Vypracoval: Jiří ČTVERÁČEK
MÚ (OÚ): Praha 8	Kraj: Hl. m. Praha	Datum: 12/2016
Investor: Servisní středisko pro správu svěřeného majetku MČ Praha 8, U Synagogy 2, Praha 8		Stupeň: DPS
Zakázka: Rekonstrukce objektu Pernerova 29/383, k.ú. Karlín, Praha 8		Číslo zakázky: 3806/2016
		Měřítko: 1 : 100
		Počet formátů A4: 7
		Číslo přílohy: D1.15a
Obsah: D.1.1 Architektonicko-stavební řešení POHLED VÝCHODNÍ - STÁVAJÍCÍ STAV		Revize: -

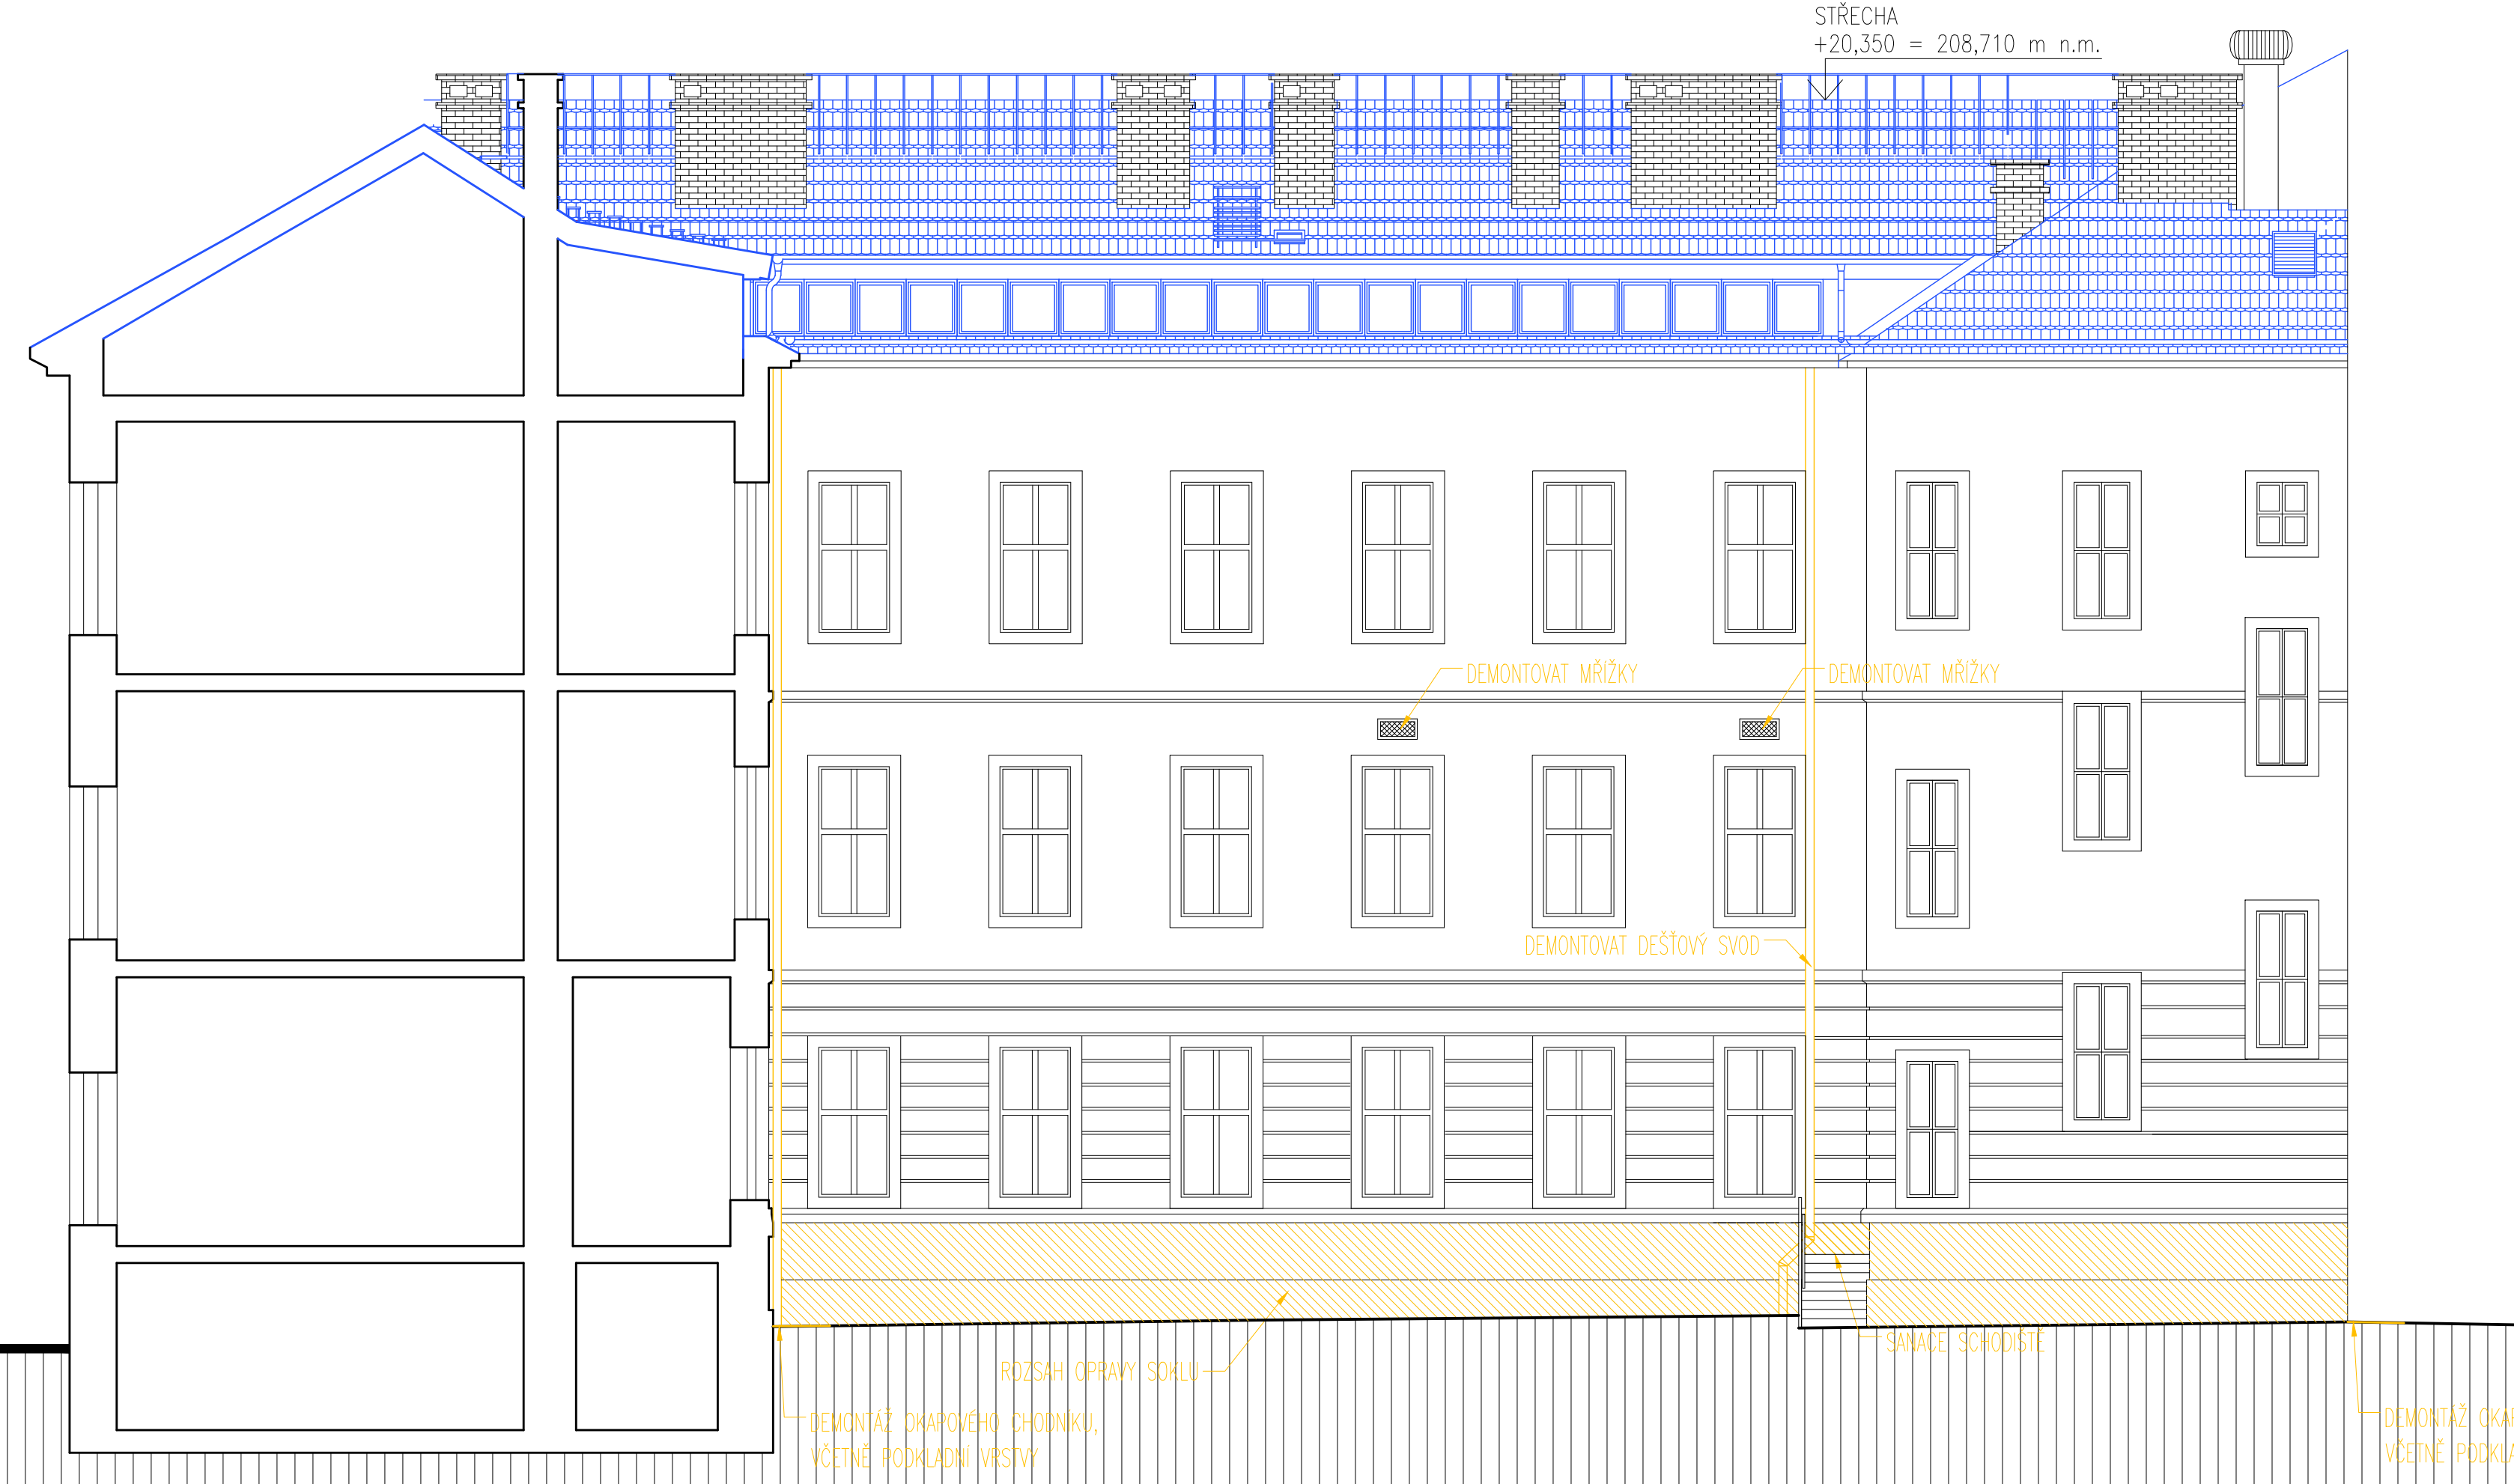
- STÁVAJÍCÍ KONSTRUKCE – OPRAVA FASÁDY VČETNĚ OKENNÍCH ŠAMBRÁN A RÍMS
- KONSTRUKCE NAVHOVANÉ V PROJEKTU PŮDNI VESTAVBY
- STÁVAJÍCÍ KONSTRUKCE V OBLASTI SOKLU – OTLUČENÍ OMÍTKY V CELÉ VÝŠI SOKLU VČETNĚ HORNÍ HRANY, PODKLAD OČIŠTĚN A ROZPADLÉ ZDIVO SELEKTIVNĚ VYMĚNĚNO
- BOURANÉ KONSTRUKCE
- DEMONTÁŽ MŘÍŽÍ – USCHOVAT PRO OPĚTOVNÉ OSAZENÍ
