AUTORIZACE:	
Č. ZAKÁZKY: 24-017	PARÉ:
DATUM: 13/02/2025	
MĚŘÍTKO: ...	
FORMÁT: ...	
GENERÁLNÍ PROJEKTANT:	<div><div>ABCD STUDIO</div><div> </div><div>projekty a povolení staveb</div></div>
Ing. Pavel HROCH	ABCD Studio, s.r.o., Paříkova 910/11a 190 00 Praha 9, Tel: +420 606 475 474
ZODPOVĚDNÁ OSOBA GP:	ABCD Studio, s.r.o., Paříkova 910/11a
Ing. Pavel HROCH	190 00 Praha 9, Tel: +420 606 475 474
VEDOUCÍ PROJEKTANT ČÁSTI:	SGS Czech Republic, s.r.o., K Hájům 1233/2
Ing. David TOPINKA	155 00 Praha 5
VYPRACOVAL:	SGS Czech Republic, s.r.o., K Hájům 1233/2
Ing. Zuzana DOLEŽALOVÁ	155 00 Praha 5
INVESTOR: Servisní středisko pro správu svěřeného majetku MČ Praha 8 U Synagogy 236/2, 180 00 Praha 8	
STUPĚŇ: DOKUMENTACE PRO STAVEBNÍ POVOLENÍ A PRO PROVEDENÍ STAVBY	
STAVBA: S.E.N. objektu Svídnická 506/1 Svídnická 506/1, 181 00 Praha 8- Troja	
ČÁST DOKUMENTACE: PŘÍLOHOVÁ ČÁST	Č. ČÁSTI: G.
NÁZEV VÝKRESU: PRŮZKUM AZBESTU	Č. VÝKRESU: 6.

INSPEKČNÍ ZPRÁVA

Zjištění výskytu azbestu a/nebo jiných nebezpečných vláken
včetně vzorkování a analýzy rizik

**Místo prací: školní komplex Svídnická 506/1, 181 00 Praha, Troja (účetní
číslo objektu: 606000)**

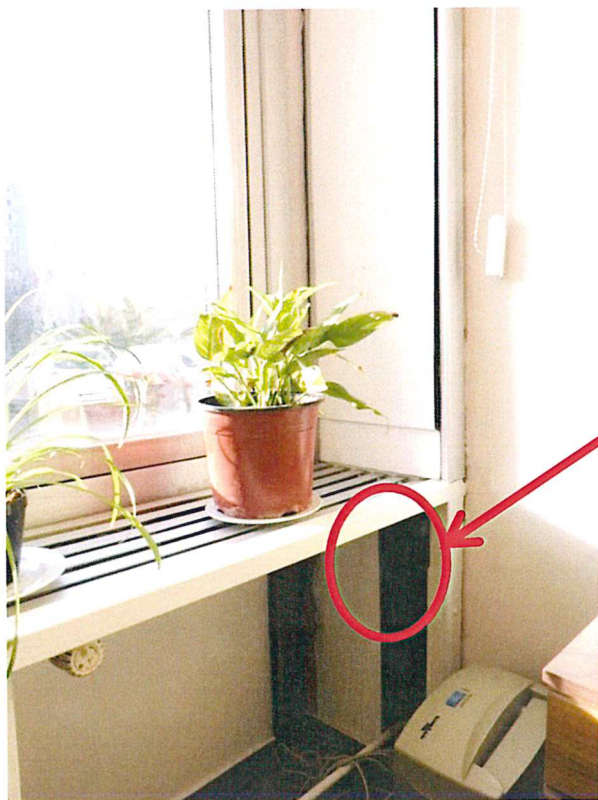
Foto č. 4 – Celék.

Lokalizace místa odběru vzorku č. **75. / 520729**. 1.NP, sekretariát PSHŠ, místnost č. 308.
Azbestová deska dotěsnění příčky k obvodovému plášti.

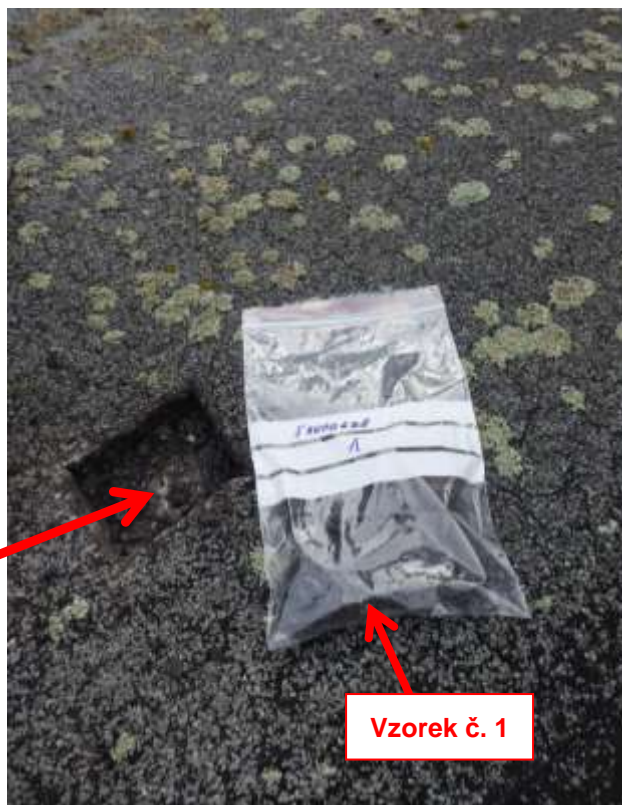
Foto č. 4 – Detail místa provedení sondy.

Lokalizace místa odběru vzorku č. 1. Plochá střecha 2.NP, pravé nižší křídlo školy „gastro“. Azbestové souvrství asfaltových pásů jako střešní plášť na podkladním betonu.

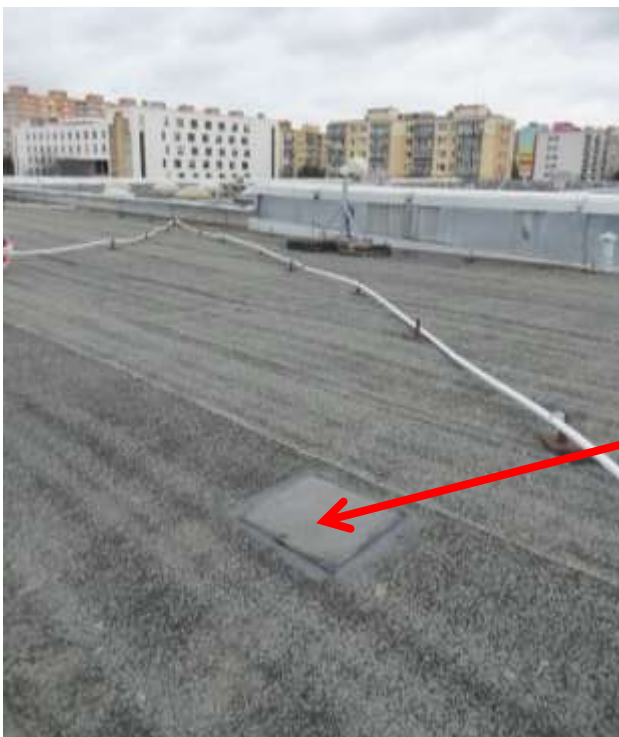
Foto č. 7 – Celék. Místo po zapravení sondy.

Lokalizace místa odběru vzorku č. 3. Plochá střecha 3.NP, zadní vyšší křídlo školy. **Azbestové souvrství asfaltových pásů** jako střešní plášť na podkladním betonu.

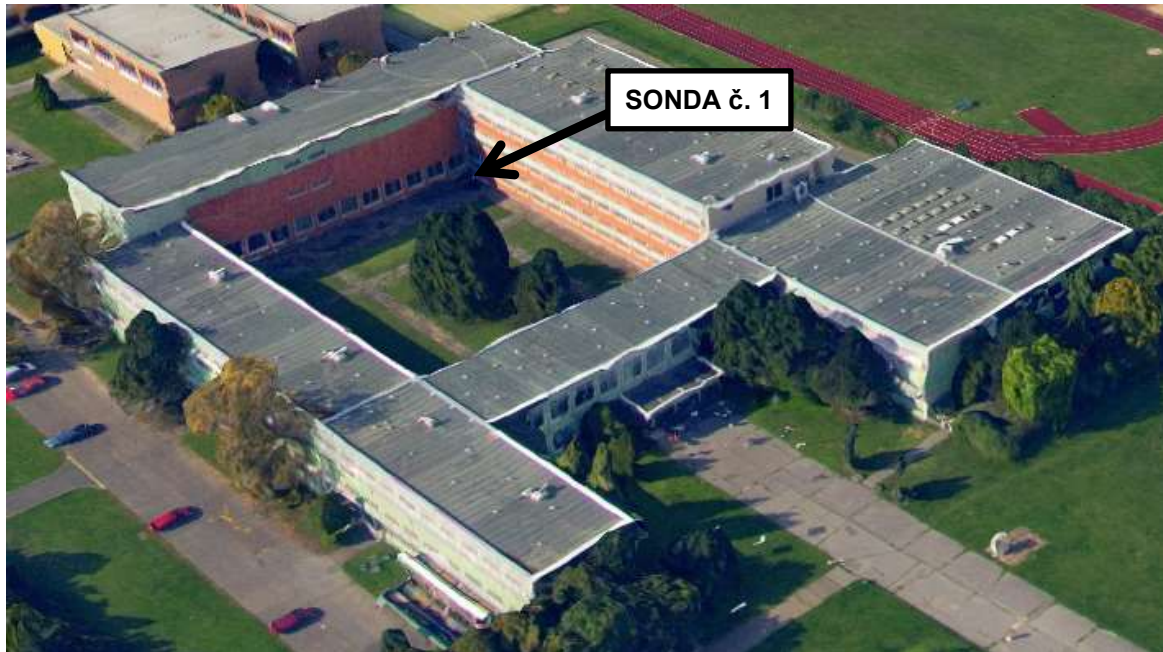
Foto č. 2 – Celek. Vyznačení místa provedení **SONDY č. 1**.

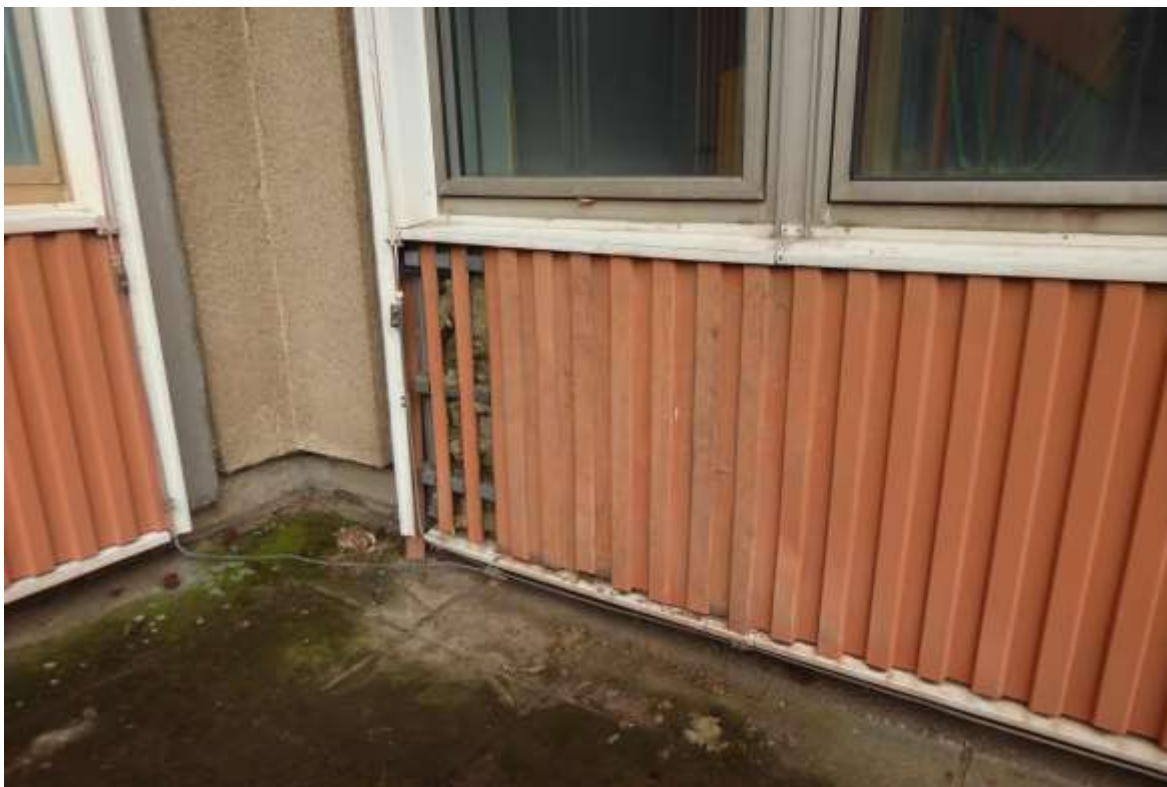
Foto č. 4 – Místo po zapravení SONDY č. 1.

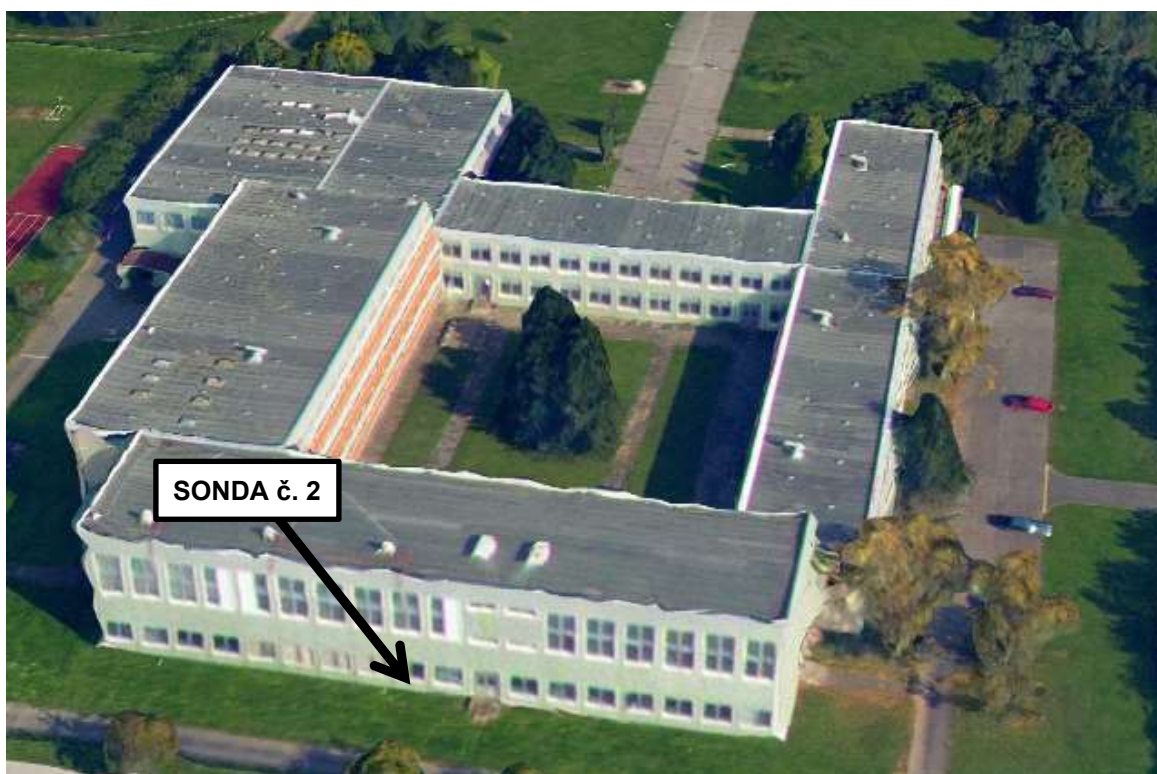
Foto č. 5 – Celek. Vyznačení místa provedení SONDY č. 2.

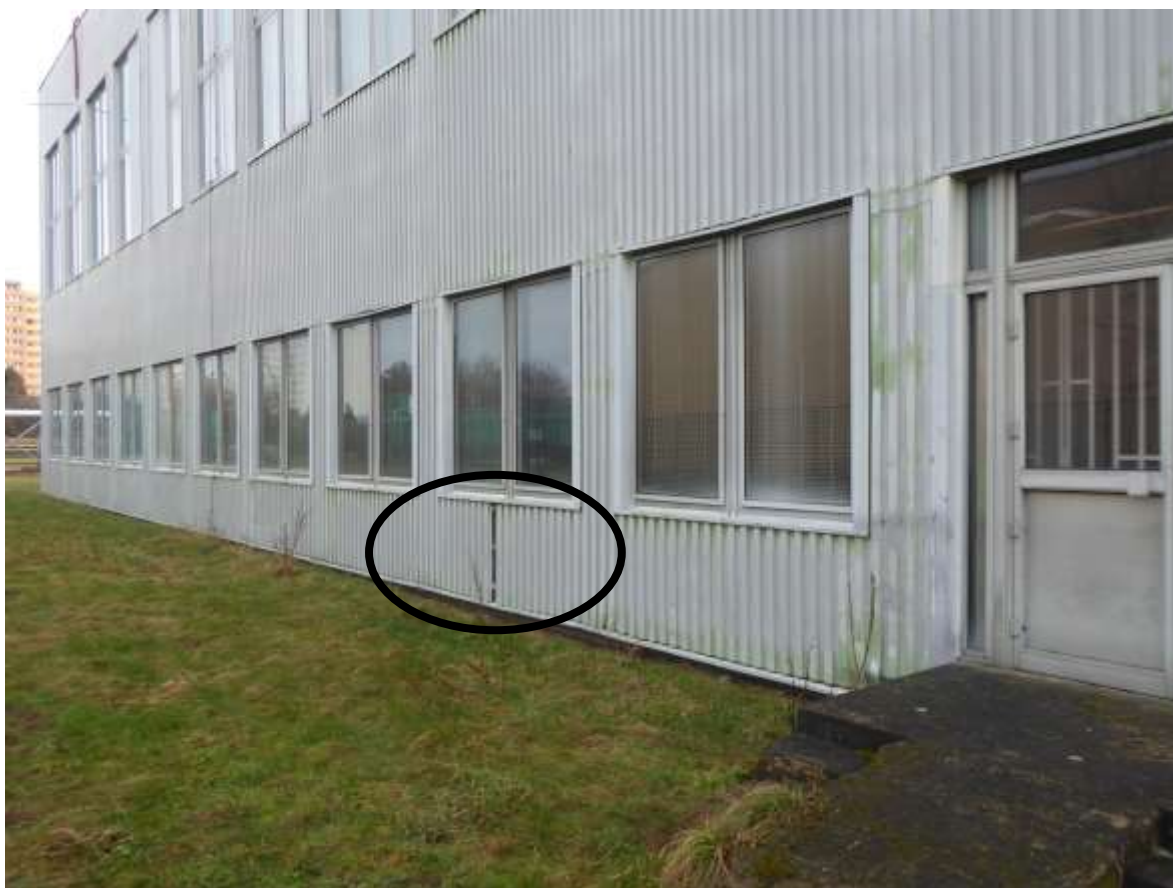
Foto č. 7 – Místo po zapravení SONDY č. 2.

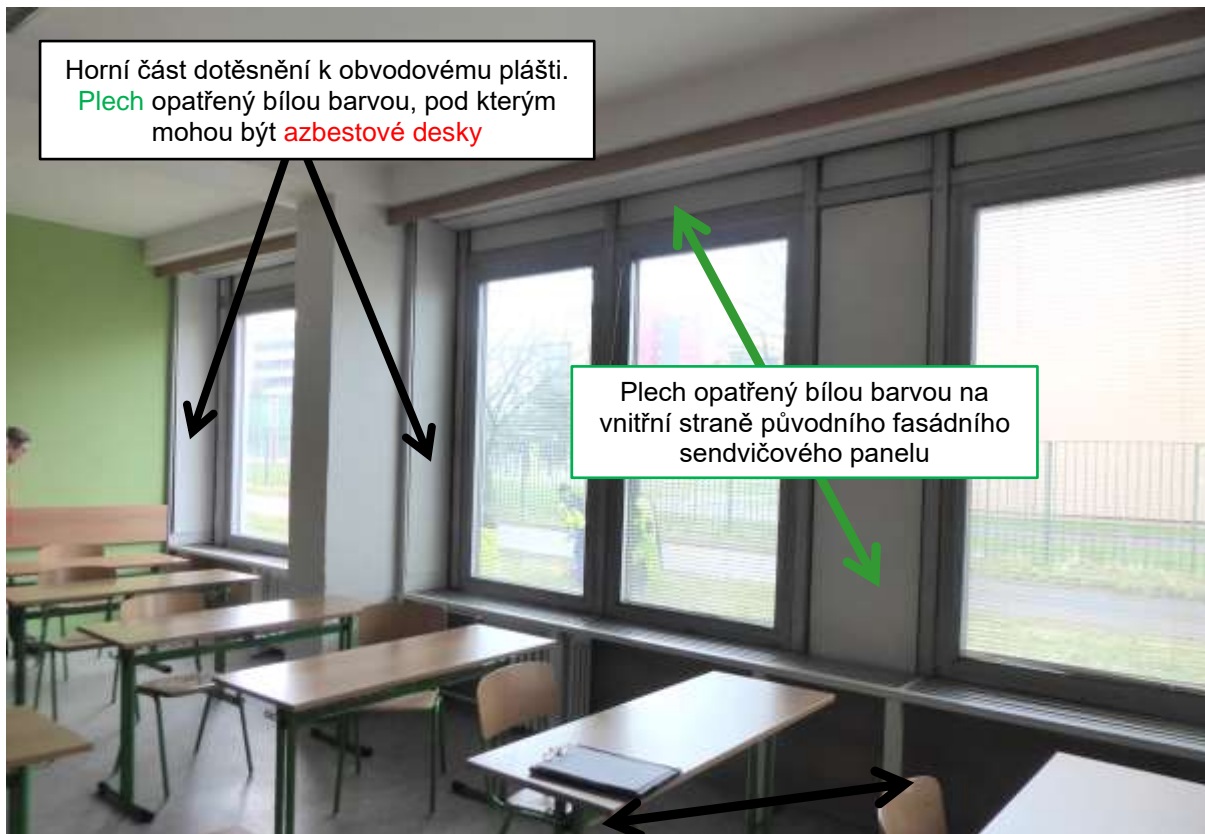
- V interiéru je prostor mezi fasádou a dalšími konstrukcemi (stěnami, příčkami, sloupy atd.) dotěsněn/překryt různými typy deskových materiálů: plechem, dřevovláknitými deskami a také **deskami azbestovými** viz Foto č. 8 až 13. Vzniklý prostor plní funkci šachty, ve které jsou umístěny rozvody topení, elektrické kabely atd. Další podrobnosti viz odstavec 5.2.1. prvotní Inspekční zprávy č. 520729_46 vydané dne 10.1.2028.
- Toto dotěsnění přímo nasedá na fasádu, jejíž rekonstrukcí bude nevyhnutelně dotčeno a s velkou pravděpodobností i narušeno. **Před zahájením rekonstrukce fasády** je vhodné/nutné:
 - ✓ zmapovat přítomnost azbestových desek v konstrukci dotěsnění,
 - ✓ odstranit všechny azbestové desky v konstrukci dotěsnění.

Foto č. 8 - 1. NP, učebna č. d. 320. Pohled na vnitřní stranu fasády v místě provedení sondy č. 2.

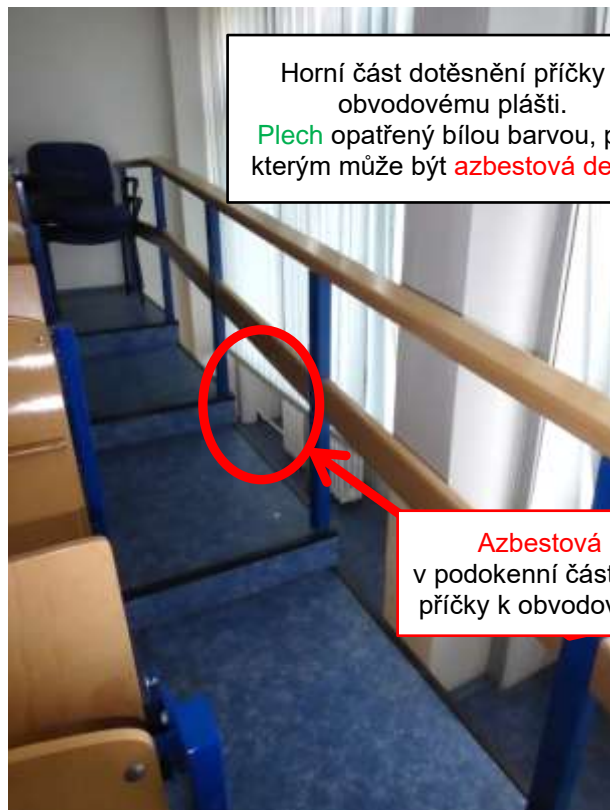
Foto č. 10 – Celék.

1.NP, posluchárna, místnost č. d. 031.

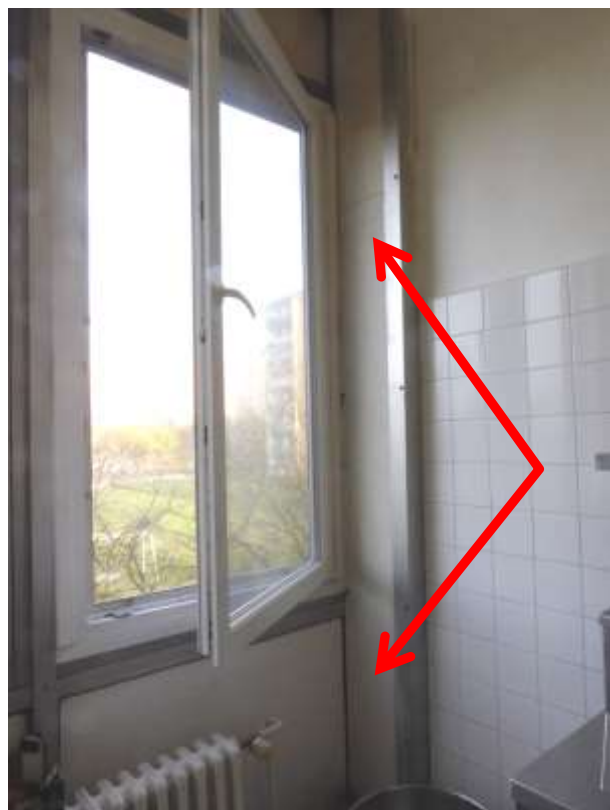
Foto č. 12 - 2.NP, hlavní kuchyň.

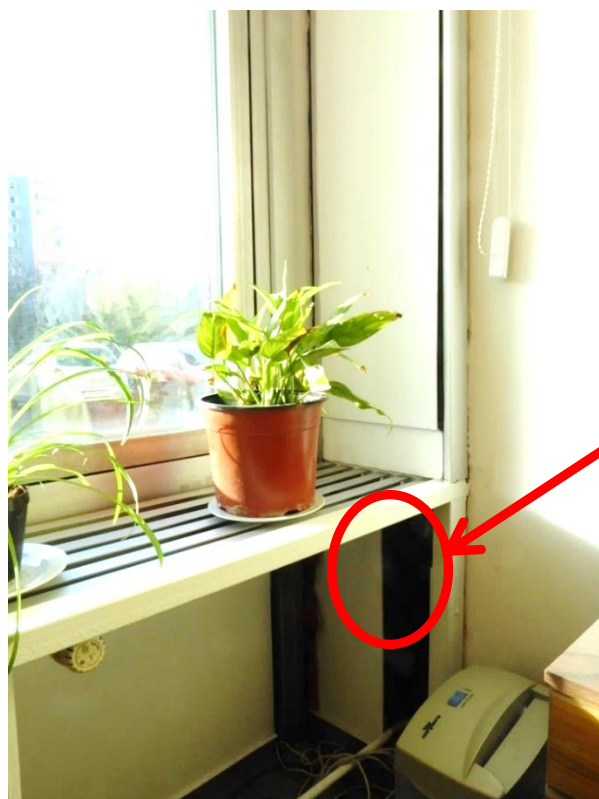
Obr. č. 4 – Celek.

1.NP, místnost č. 308, pravděpodobně bývalý sekretariát PSHŠ. **Azbestová deska** dotěsnění příčky k obvodovému plášti.

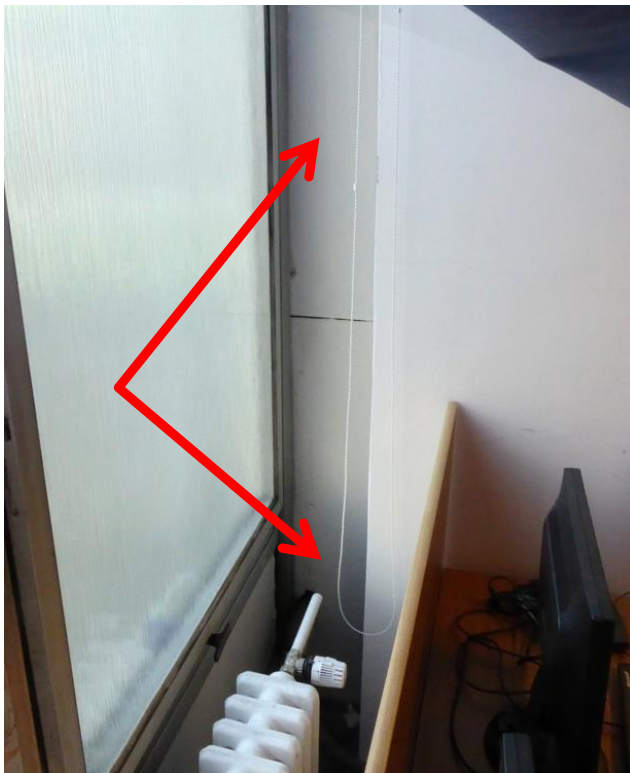
Obr. č. 6 – 1.NP, učebna výpočetní techniky, místnost č. 325. Azbestové desky dotěsnění sloupu k obvodovému plášti od podlahy až po strop.

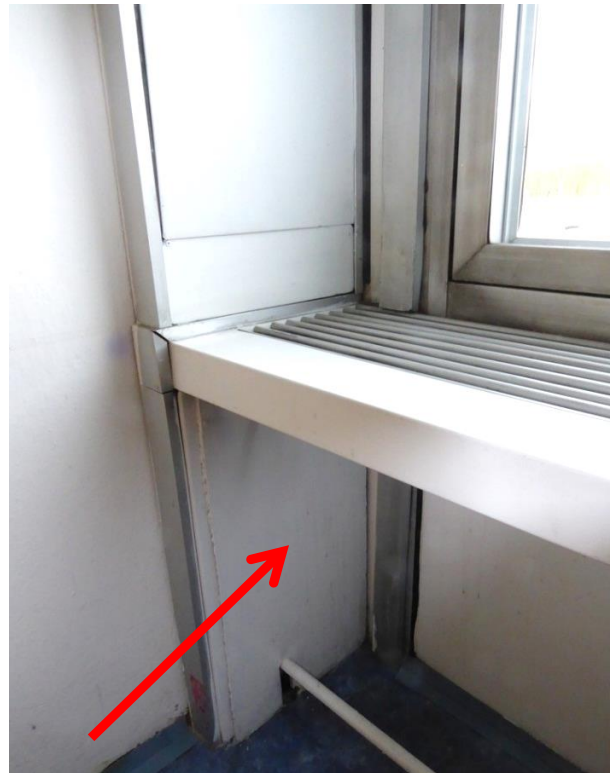
Obr. č. 7 – 1.NP, posluchárna VI., místnost č. 031. Azbestová deska dotěsnění stěny k obvodovému plášti.

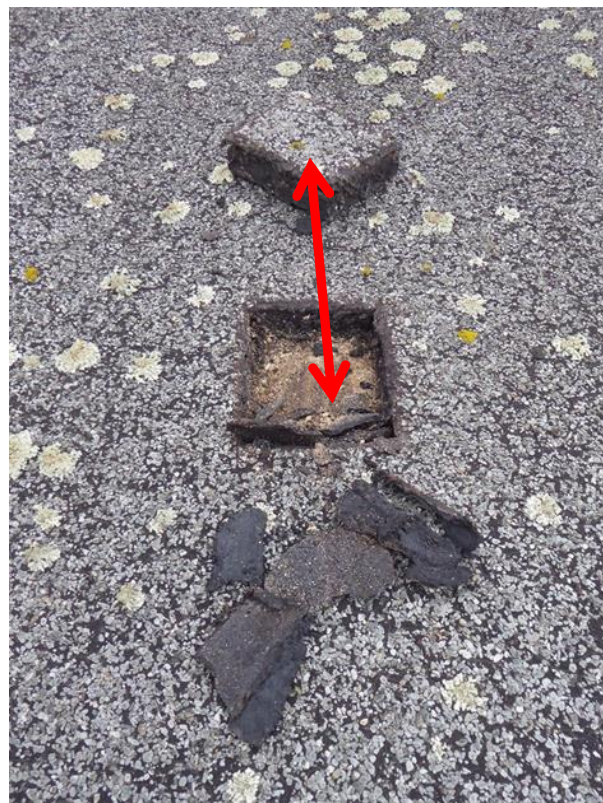
Obr. č. 10 – Křídlo 2, střecha nad 2.NP. Azbestové souvrství asfaltových pásů jako střešní plášť na podkladním betonu.

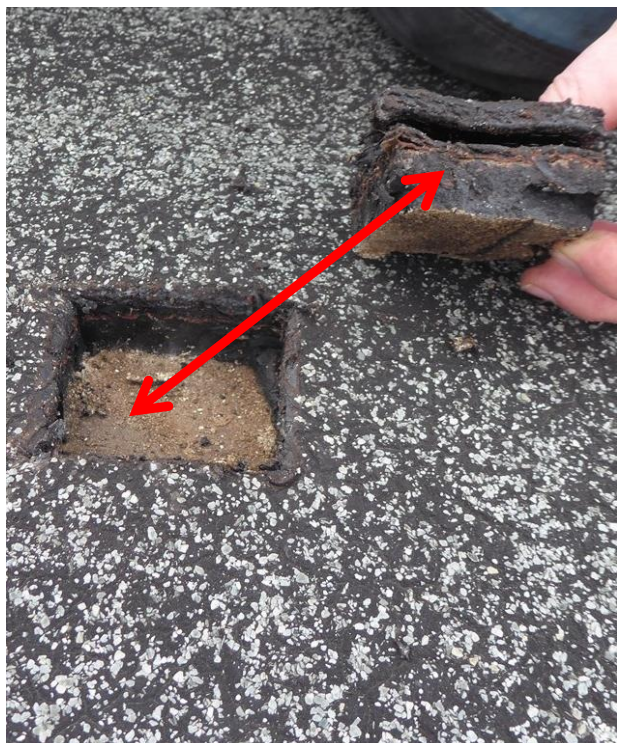
Obr. č. 11 – Detail

Křídlo 3, střecha nad 3.NP. Azbestové souvrství asfaltových pásů jako střešní plášť na podkladním betonu.

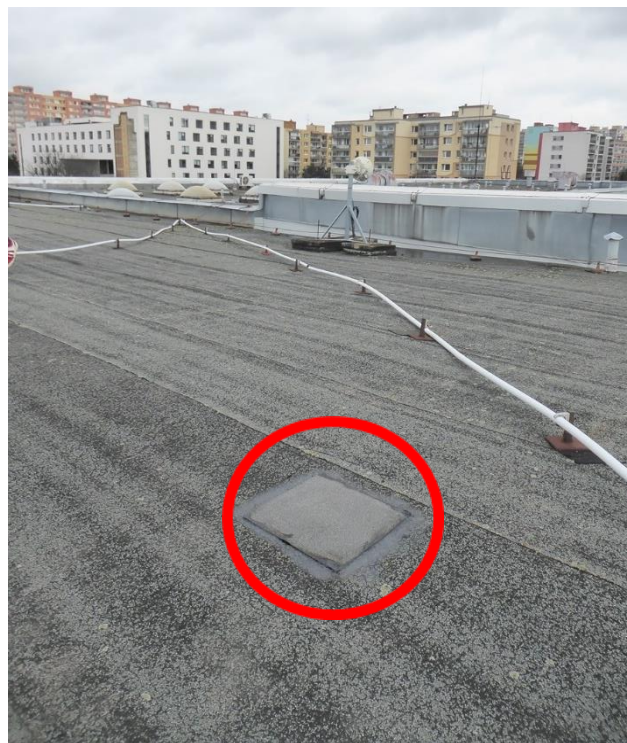
Obr. č. 12 – Celek. Místo po zapravení sondy.
